# 現地災害調査報告

令和元年8月20日に茨城県行方市及び鉾田市で発生した突風について

令和元年12月13日

水戸地方気象台

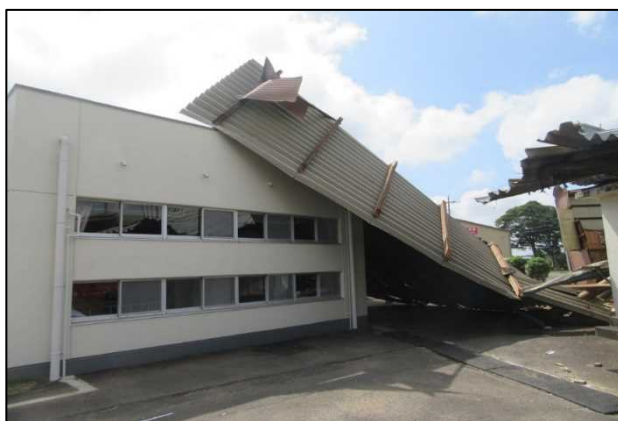
この突風の強さは、風速約35m/sと推定され、日本版改良藤田スケールでJEF0に該当する。

- ・非住家の倒壊  
《根拠に用いた被害指標（DI）及び被害度（DOD）》
- ・DI：木造の非住家建築物  
DOD：上部構造の著しい変形又は倒壊（下限値）

② 倒壊した倉庫から飛散した屋根  
(北方向から撮影)

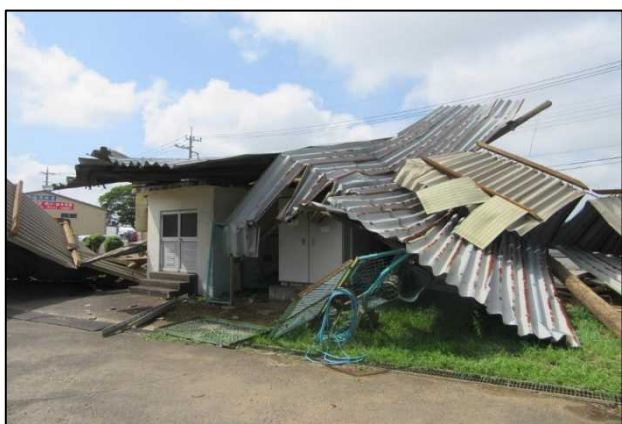
③ 倒壊した倉庫  
(北東方向から撮影)

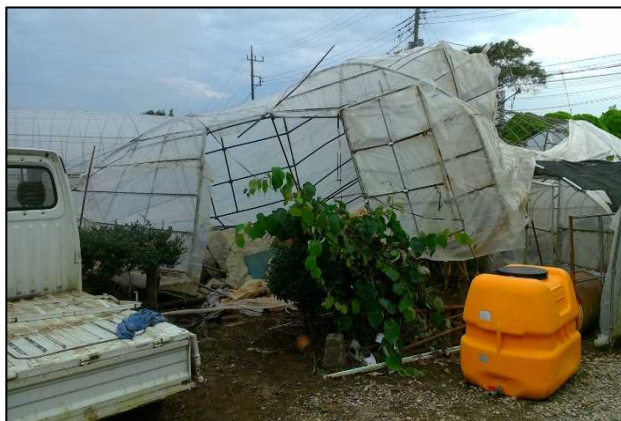
この突風の強さは、風速約40m/sと推定され、日本版改良藤田スケールでJEF1に該当する。

- ・非住家の小屋組の損壊  
《根拠に用いた被害指標（DI）及び被害度（DOD）》
- ・DI：木造の非住家建築物  
DOD：屋根の構成部材の破損又は飛散、上部構造の移動（下限値）

③ 変形したパイプハウス  
(北西方向から撮影)

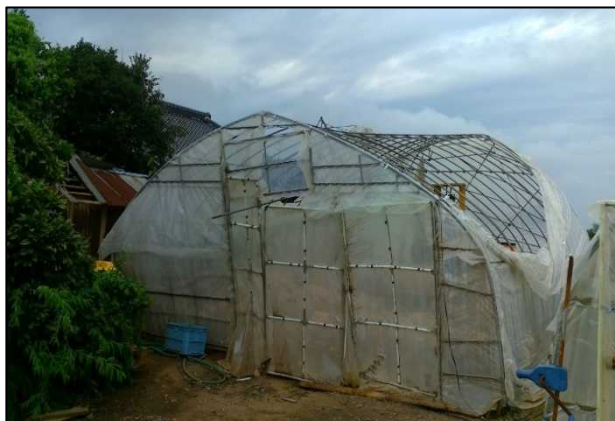
④ 変形したパイプハウス  
(南東方向から撮影)

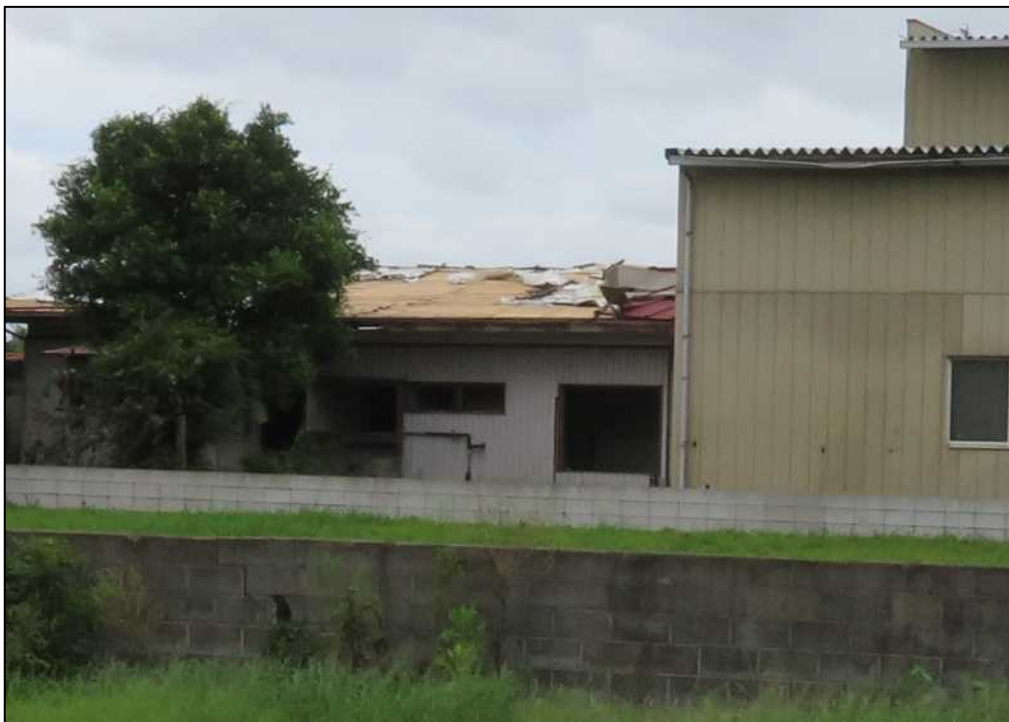
この突風の強さは、不明である。

① トタンのめくれた屋根  
提供：銚田市役所  
(西方向から撮影)

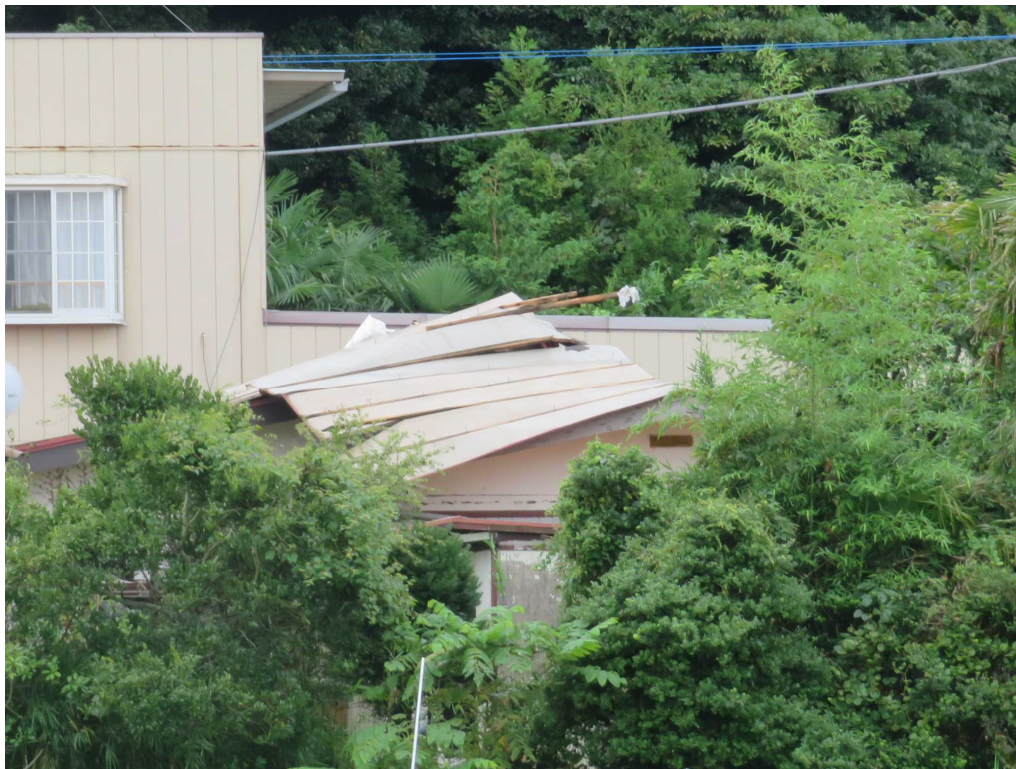
② トタンのめくれた屋根  
提供：銚田市役所  
(北東方向から撮影)
