# 現地災害調査報告

令和元年9月10日に群馬県邑楽郡邑楽町から館林市にかけて発生した突風について

令和元年10月18日

前橋地方気象台

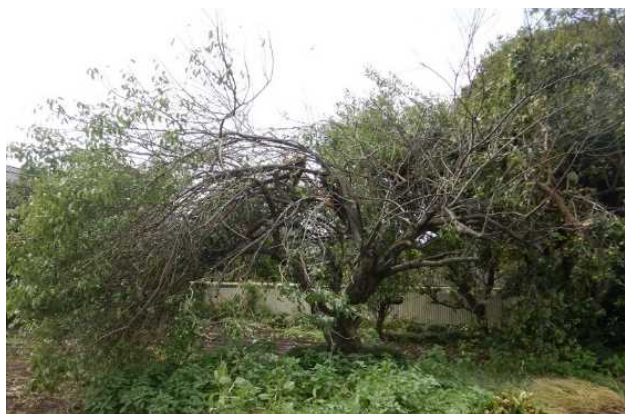
枝折れした広葉樹  
(北東方向から撮影)

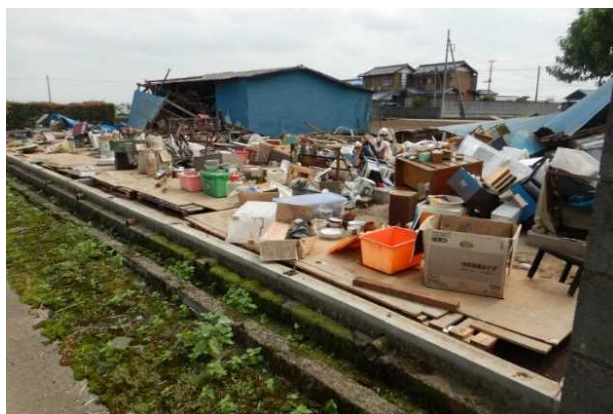
飛散し全壊した非住家  
(北西方向から撮影)

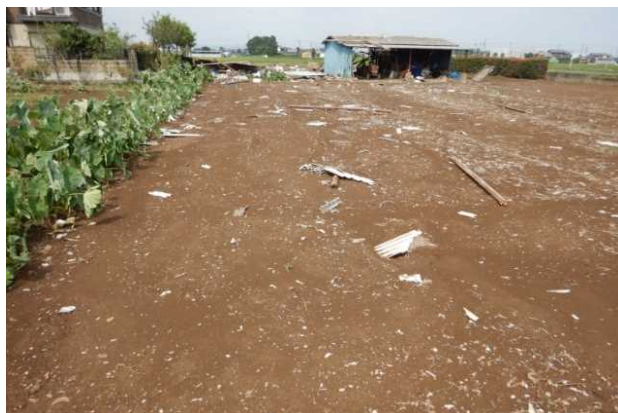
散乱した非住家の飛散物  
(南南西方向から撮影)

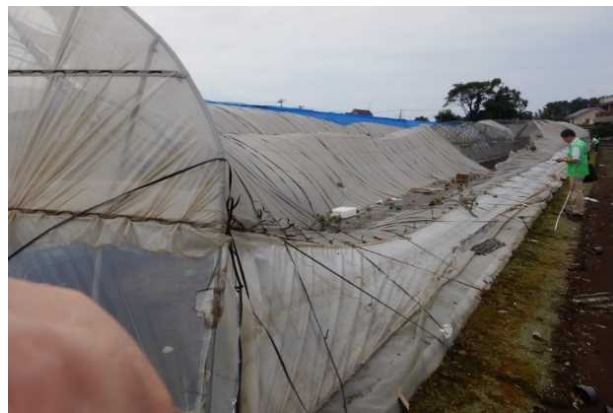
- ・パイプハウスの倒壊
- ・住家の屋根瓦のめくれ

- ・DI：園芸施設
- DOD：パイプハウスの倒壊（代表値）
- ・DI：木造の住宅又は店舗
- DOD：比較的狭い範囲での粘土瓦ぶきの浮き上がり又ははく離（代表値）

半壊したパイプハウス  
(東方向から撮影)

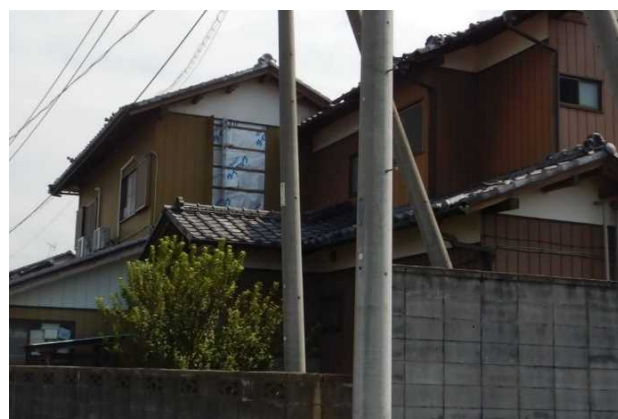
外壁と瓦屋根が飛散した住家  
(北西方向から撮影)

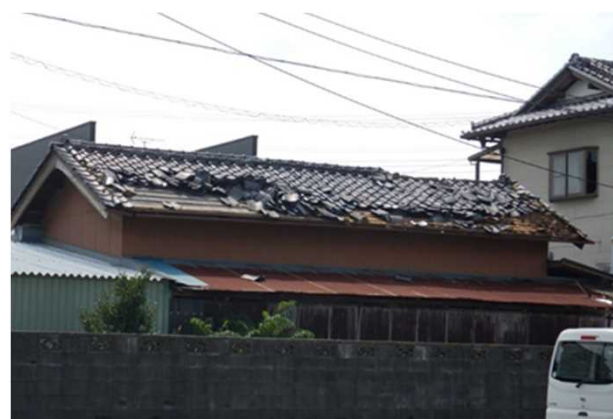
瓦屋根が飛散した非住家  
(北東方向から撮影)

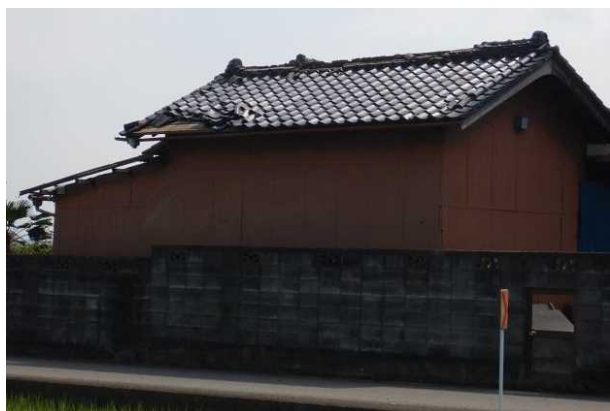
瓦屋根が飛散した非住家  
(北北西方向から撮影)

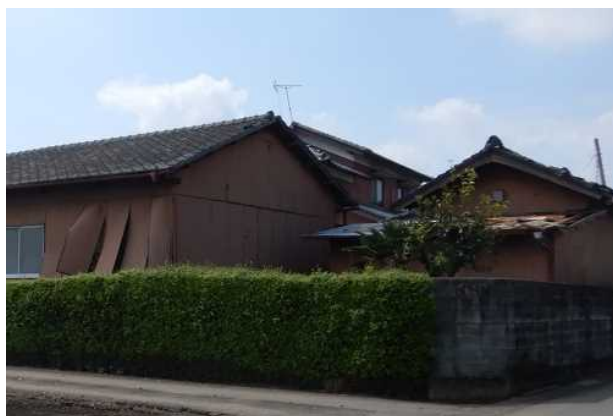
外壁と庇の屋根がめくれた非住家  
(東北東方向から撮影)

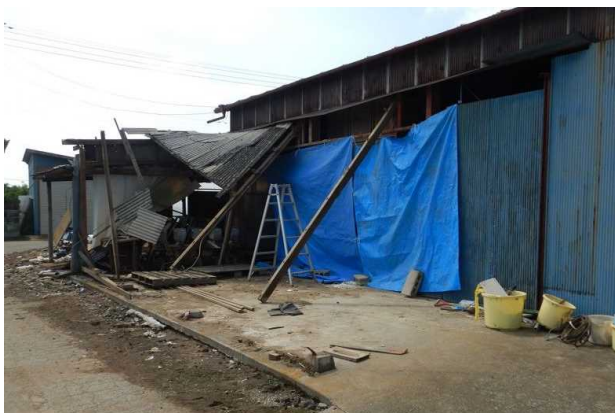
一部が飛散した非住家  
(北東方向から撮影)

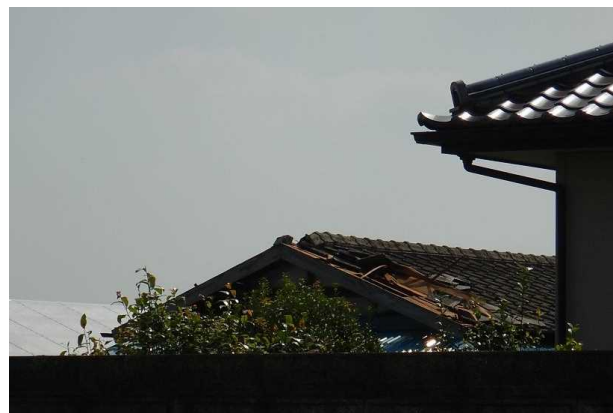
瓦屋根が飛散した非住家  
(北北西方向から撮影)

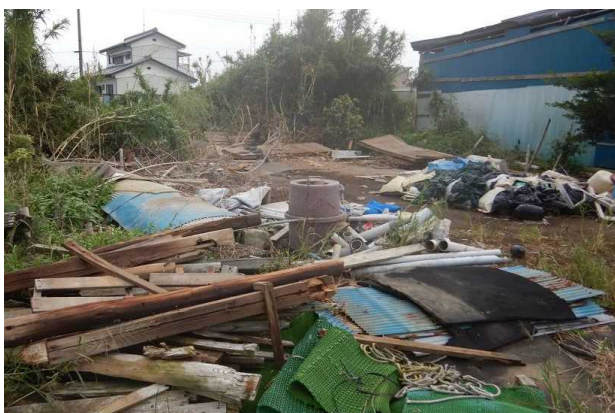
飛散し全壊した非住家  
(北西方向から撮影)

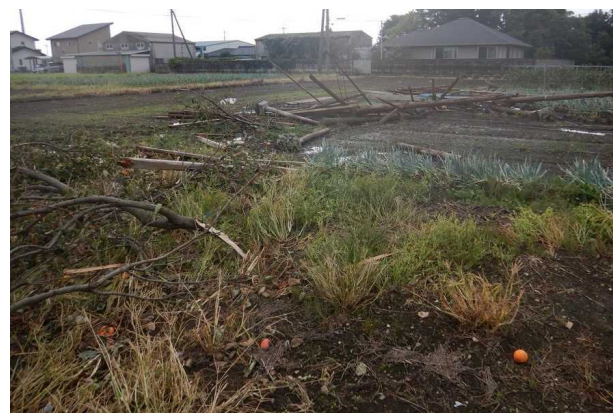
散乱した非住家の柱などの飛散物  
(北方向から撮影)
