# 現地災害調査報告

令和2年7月26日に静岡県沼津市で発生した突風について

令和2年10月27日

静岡地方気象台

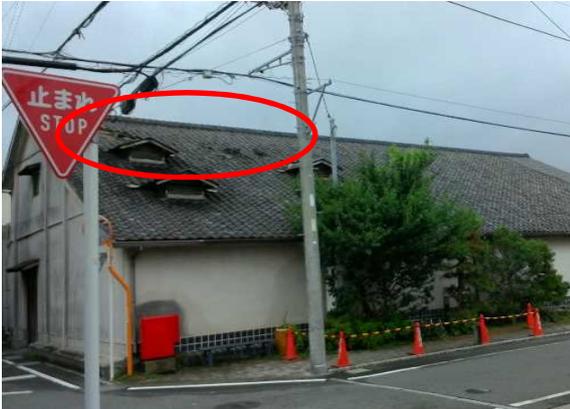
- ・この突風の強さは、風速約35m/sと推定され、日本版改良藤田スケールでJEF0に該当する。

- ・住家の屋根瓦のめくれ

① 屋根瓦がめくれた住家  
(南東方向から撮影)

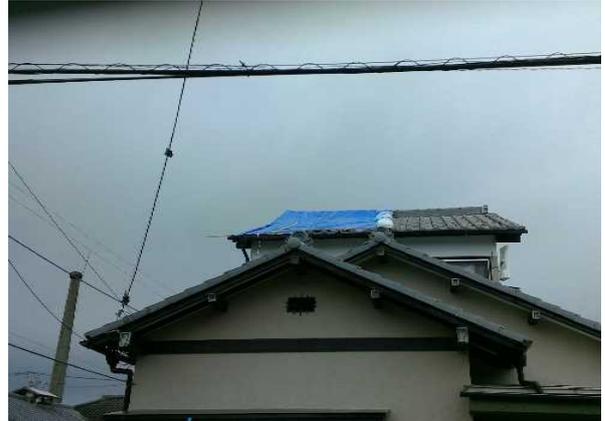
② 屋根瓦がめくれた住家  
(南方向から撮影)

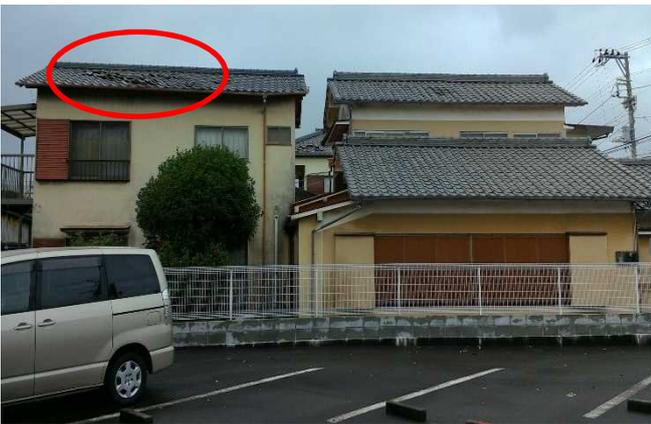
③ 屋根瓦がめくれた住家  
(東方向から撮影)

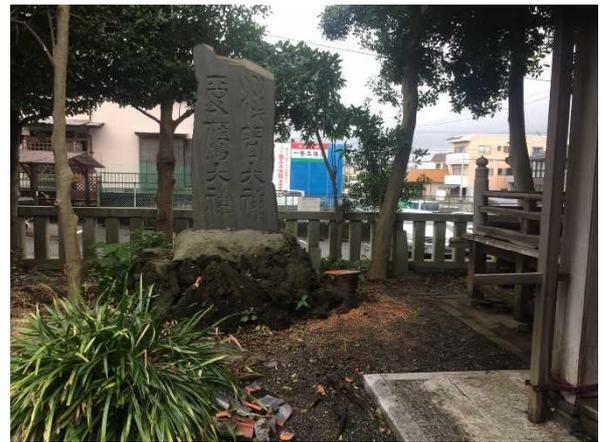
④ 倒れた木  
(北方向から撮影。  
倒れた木はすでに撤去済み)

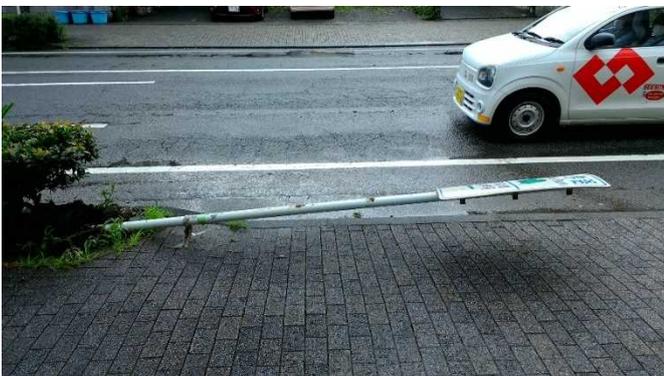
⑤ 倒れた標識  
(東方向から撮影)

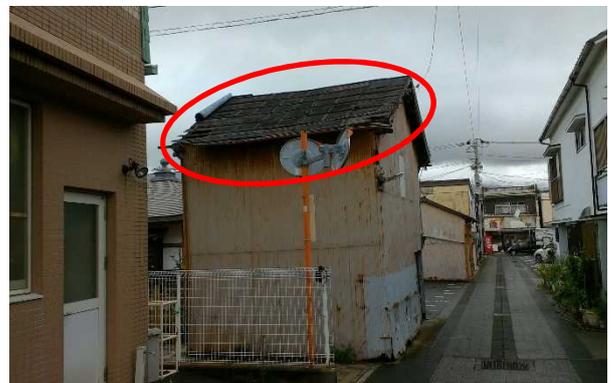
⑥ トタン屋根がめくれた非住家  
(南方向から撮影)
