# 現地災害調査報告

令和3年5月1日に静岡県菊川市から牧之原市にかけて発生した突風について

令和3年11月2日

静岡地方気象台

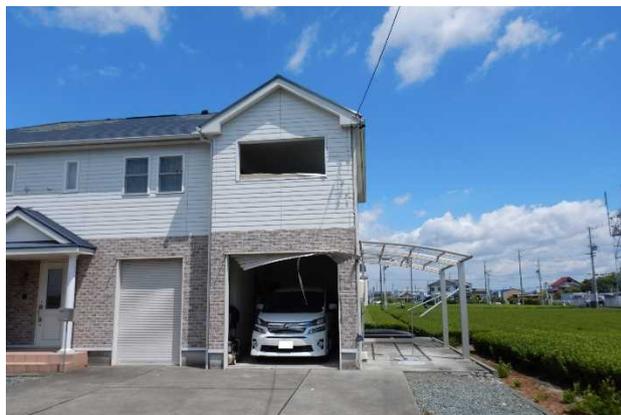
① 窓ガラスやシャッターが破損した住家  
（南方向から撮影）

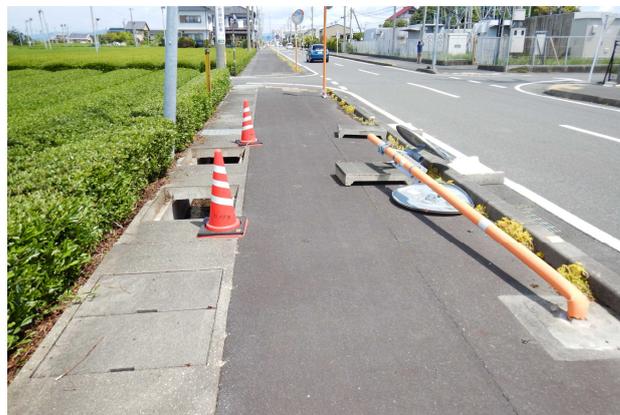
② 折れた道路標識  
（南方向から撮影）

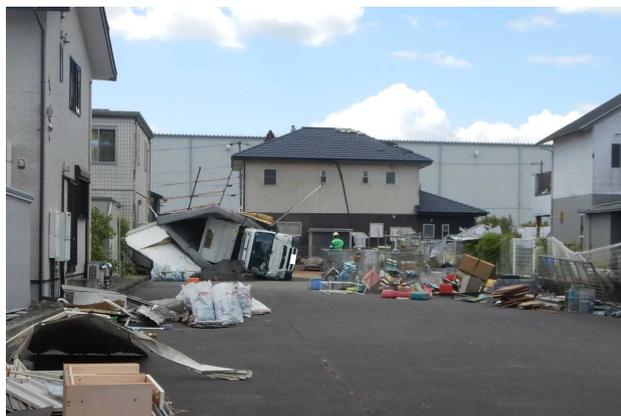
③ 横転したトラックと破損した住家  
（北方向から撮影）

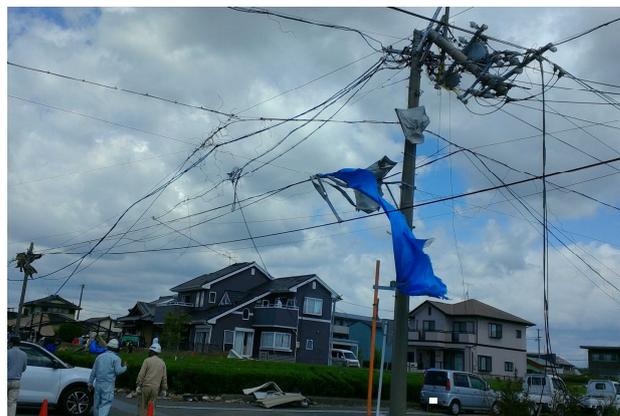
④ 飛散物により破損した電柱や電線  
（北東方向から撮影）

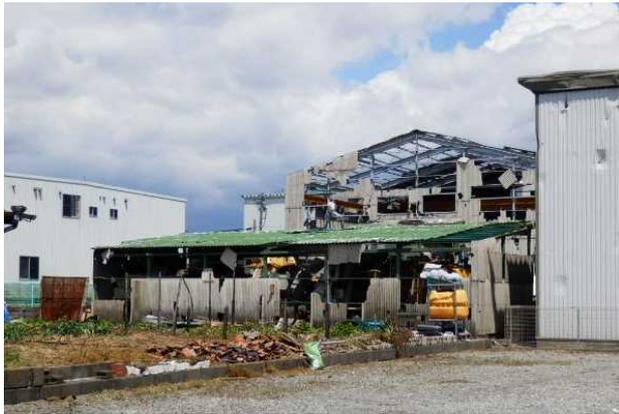
⑤ 屋根や外壁が飛散した工場  
(南東方向から撮影)

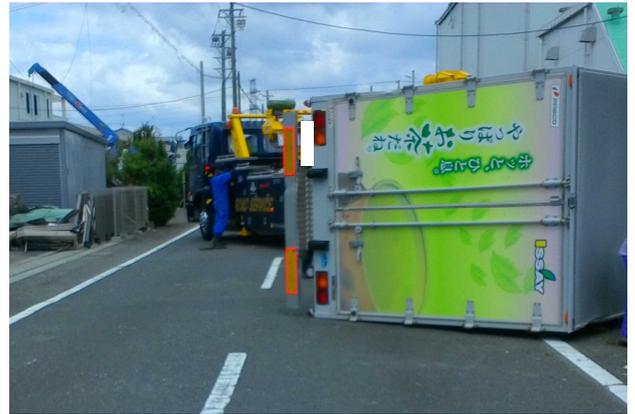
⑥ 横転したトラック  
(東方向から撮影)

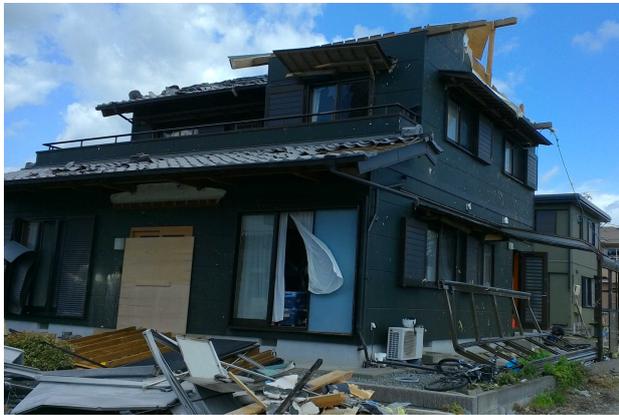
⑦ 屋根等が破損した住家  
(南東方向から撮影)

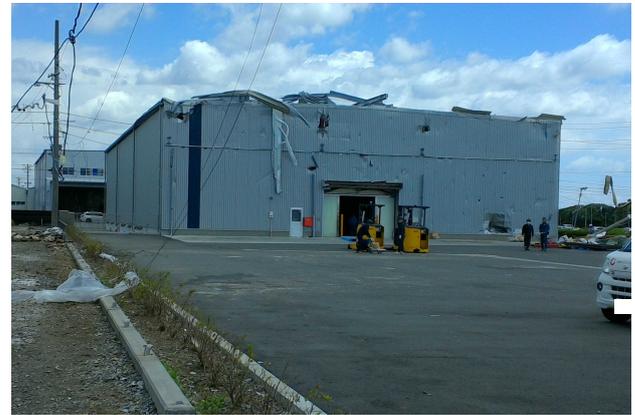
⑧ 屋根が飛散した工場  
(南西方向から撮影)

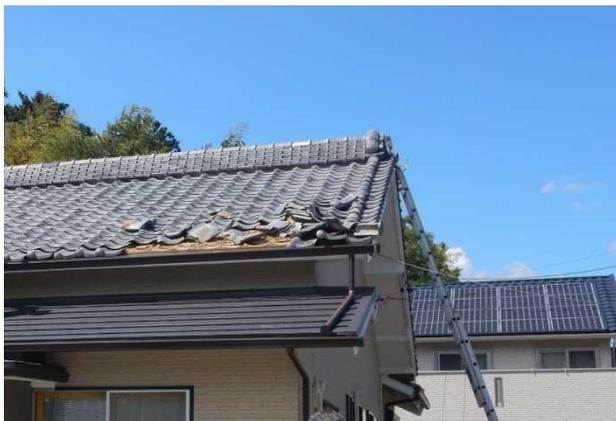
① 屋根瓦が飛散した住家  
(南方向から撮影)

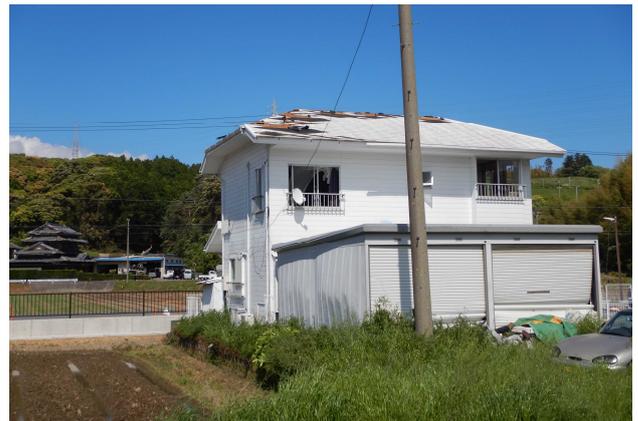
② 屋根や窓が破損した住家  
(南西方向から撮影)

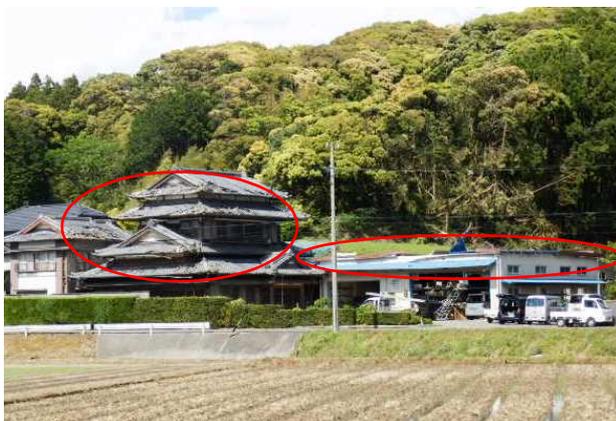
③ 屋根瓦が飛散した住家と  
屋根が破損した工場  
(南方向から撮影)

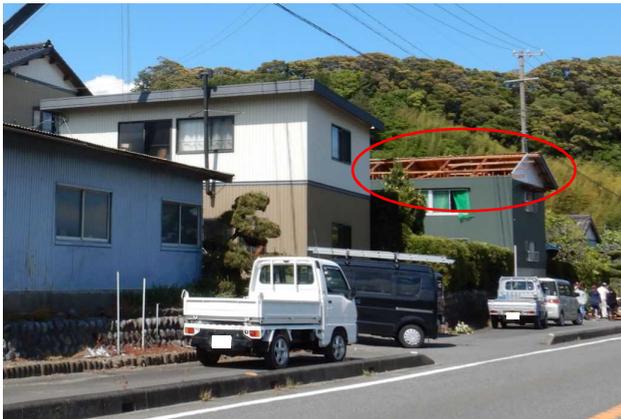
① 屋根が飛散した住家  
(南西方向から撮影)

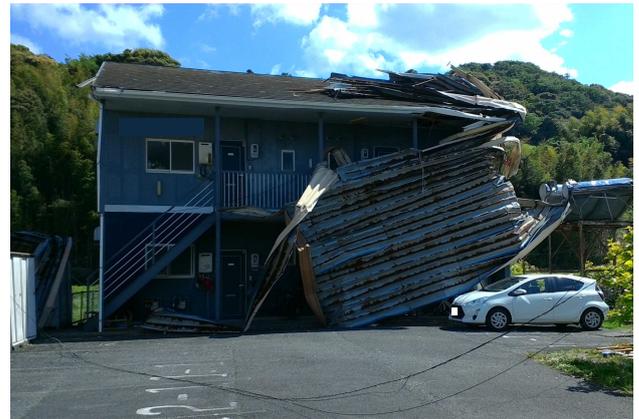
② 近隣から飛散した屋根が  
衝突したアパート  
(北方向から撮影)

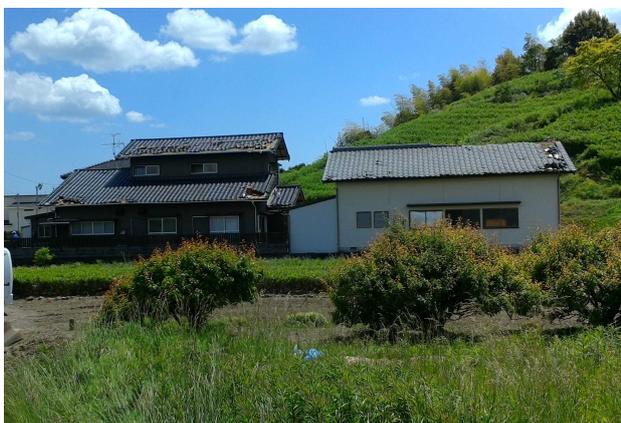
③ 屋根瓦が飛散した住家  
(北西方向から撮影)

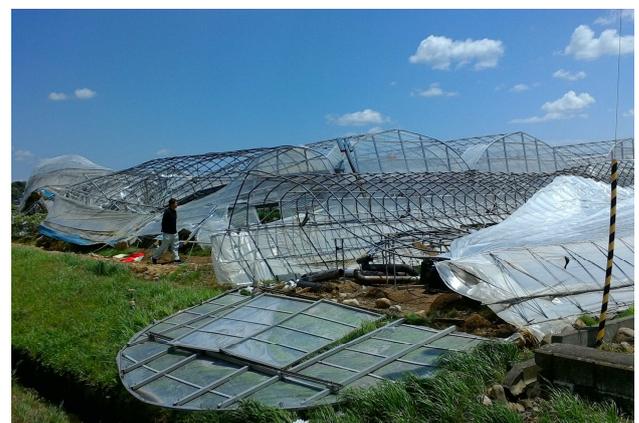
④ 鋼管が変形したパイプハウス  
(南方向から撮影)

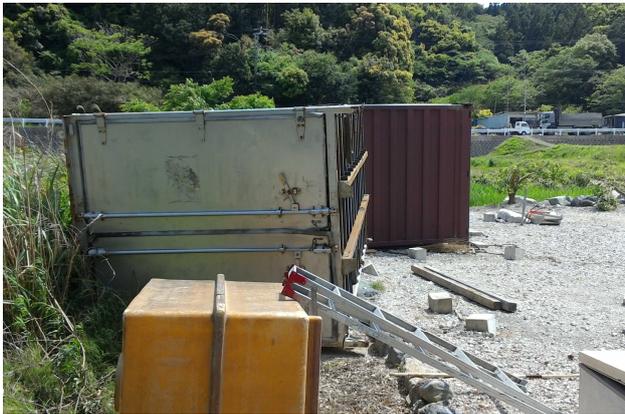
① 横転した小型のコンテナ  
(北方向から撮影)

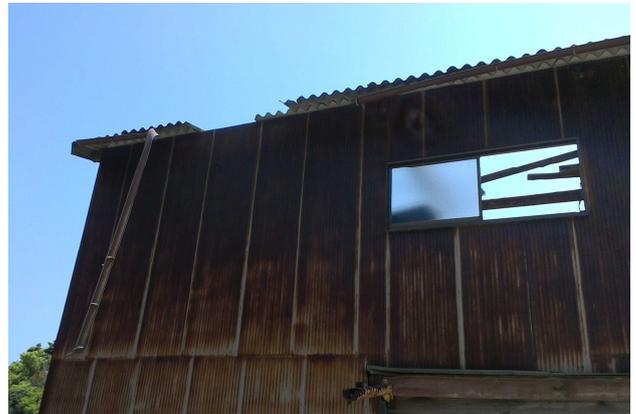
② 屋根が飛散した建物  
(北方向から撮影)

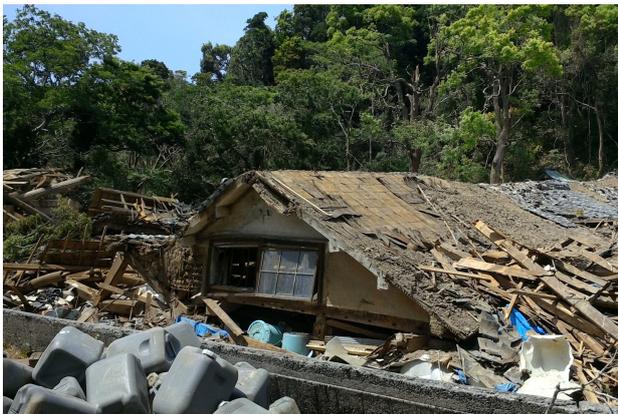
③ 倒壊した古い建物  
(南東方向から撮影)

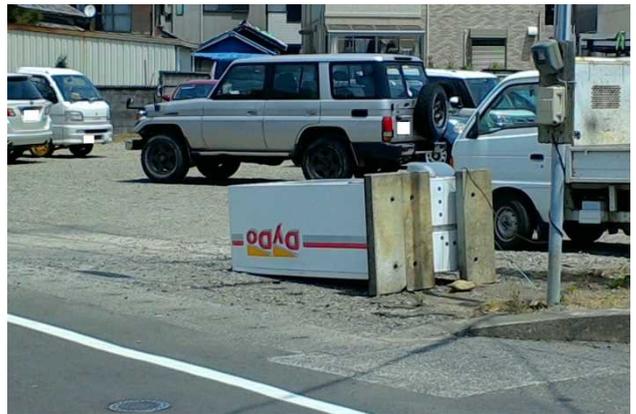
- ・自動販売機の横転

- ・DI：自動販売機  
DOD：横転（代表値）

④ 横転した自動販売機  
(南西方向から撮影)
