# 現地災害調査報告

令和3年8月30日に茨城県古河市から下妻市にかけて発生した突風について

令和3年11月2日

水戸地方気象台

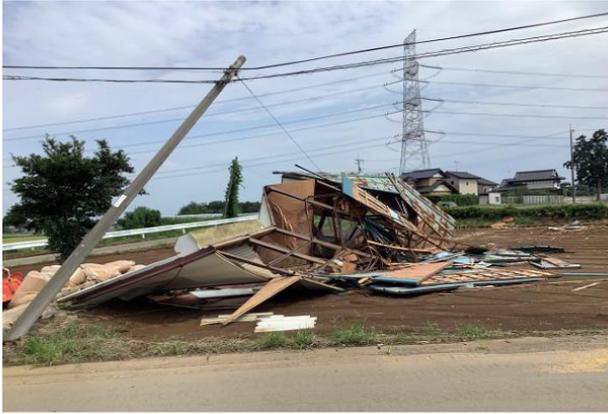
- ・ 仮設建築物の倒壊
- ・ パイプハウスの鋼管の変形

- ・ DI：仮設建築物  
DOD：平屋仮設建築物の転倒（下限値）
- ・ DI：園芸施設  
DOD：パイプハウスの鋼管の変形又は倒壊（代表値）

① 倒壊したプレハブ倉庫  
(北西方向から撮影)

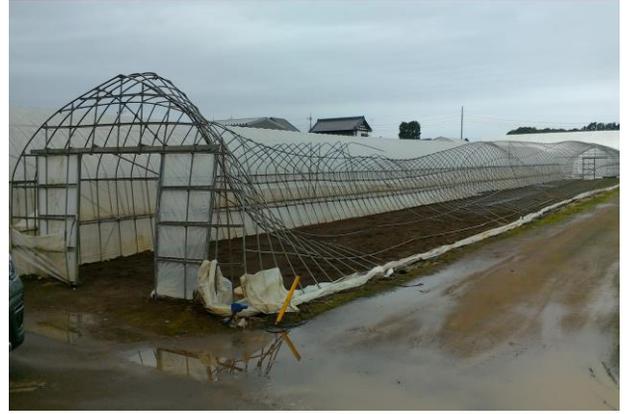
② 鋼管が変形したパイプハウス  
(南東方向から撮影)

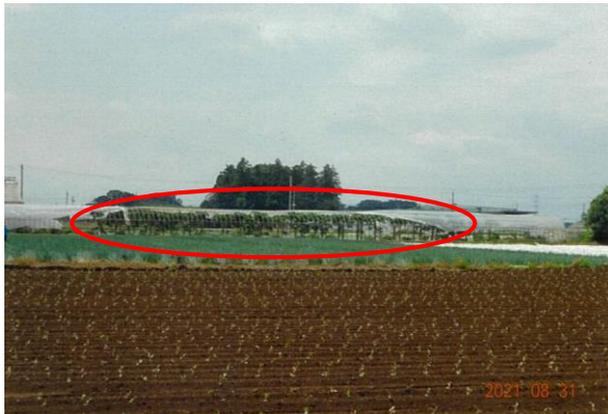
③ 被覆材が剥離したパイプハウス  
(八千代町役場提供、北東方向から撮影)

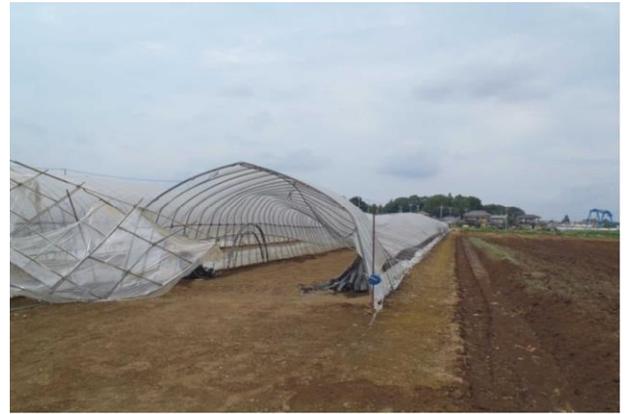
④ 鋼管が変形したパイプハウス  
(茨城県提供、南東方向から撮影)

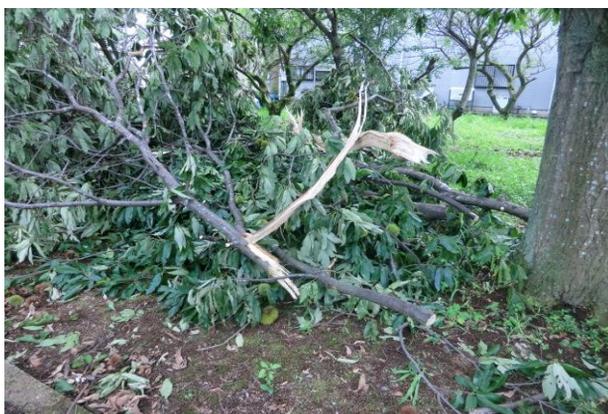
⑤ 枝折れした広葉樹  
(北西方向から撮影)
