# 現地災害調査報告

令和5年7月10日に下都賀郡野木町付近で  
発生した突風について

令和6年3月29日

宇都宮地方気象台

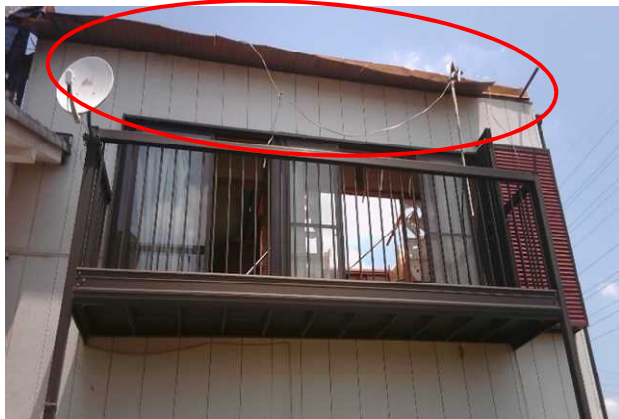
- ・ 住家の小屋組の飛散
- ・ 住家の野地板の飛散

- ・ DI：木造の住宅または店舗
- DOD：小屋組の構成部材の損壊又は飛散（下限値）

屋根の軒先又は野地板の破損又は飛散（代表値）

① 屋根の小屋組が飛散した住家  
(南西方向から撮影)

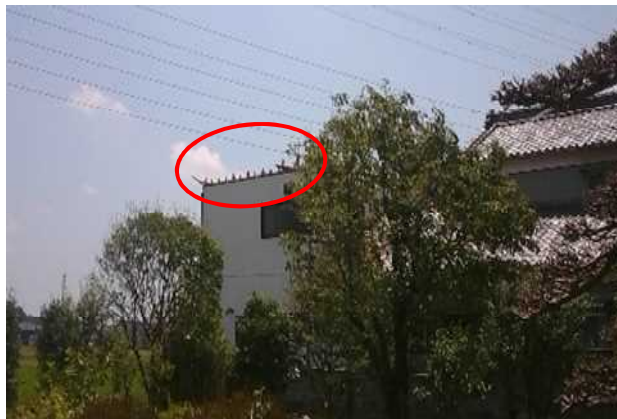
② 屋根の小屋組が飛散した住家  
(北方向から撮影)

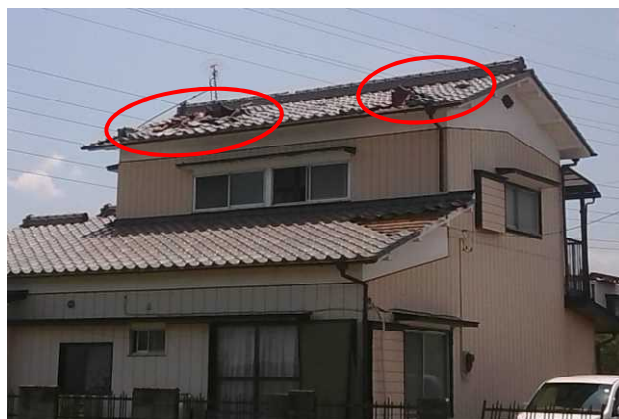
③ 屋根瓦が飛散した住家  
(北方向から撮影)

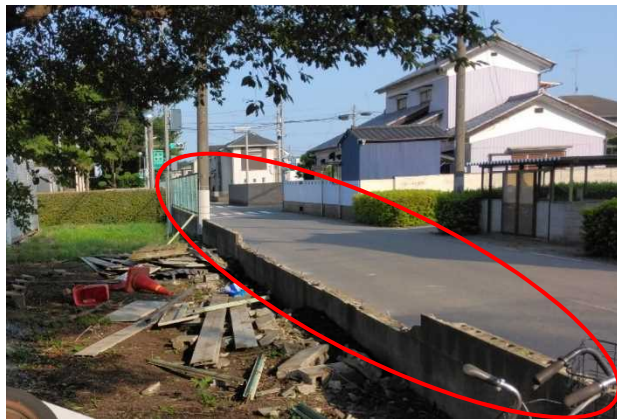
④ 倒れたフェンス  
(北方向から撮影)

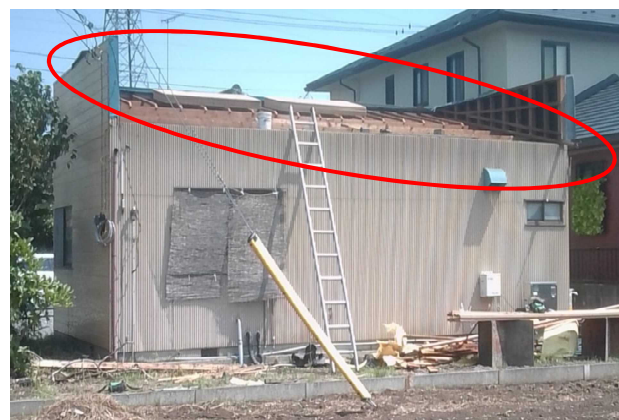
⑤ 屋根の野地板が飛散した住家  
(北方向から撮影)

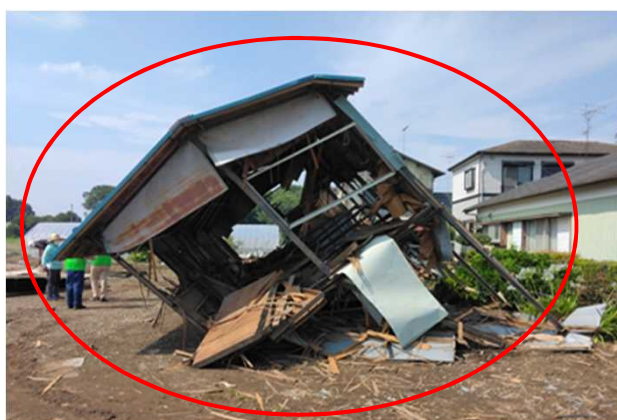
⑥ 倒壊した倉庫  
(南方向から撮影)
