# 現地災害調査報告

令和5年10月21日に富山県黒部市で発生した突風について

令和5年11月24日

富山地方気象台

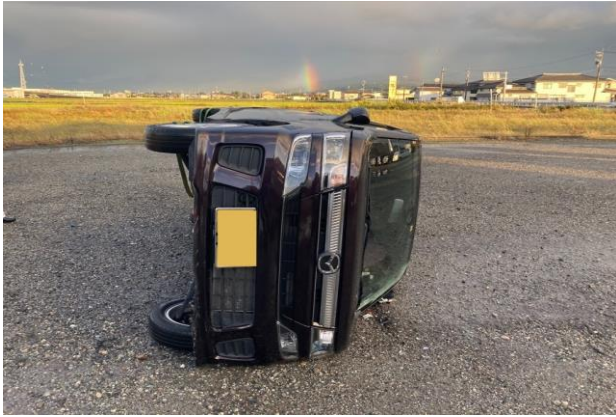
この突風の強さは、風速約40m/sと推定され、日本版改良藤田スケールでJEF1に該当する。

- ・ 軽自動車の横転

- ・ DI：軽自動車〔ワンボックス、幌つきの軽トラック〕
- DOD：横転（代表値）

① 横転した軽自動車  
黒部市より提供  
(西方向から撮影)

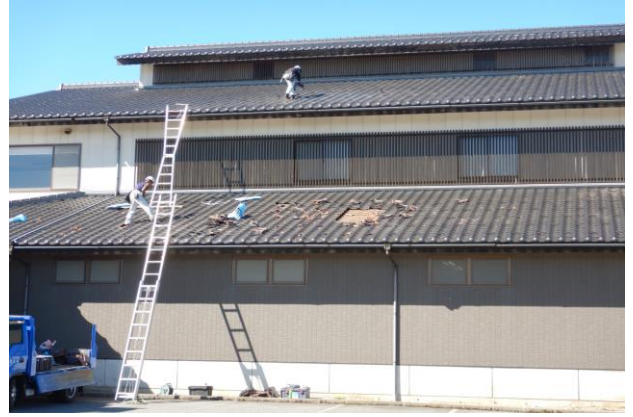
② 瓦が飛散した屋根  
(東方向から撮影)

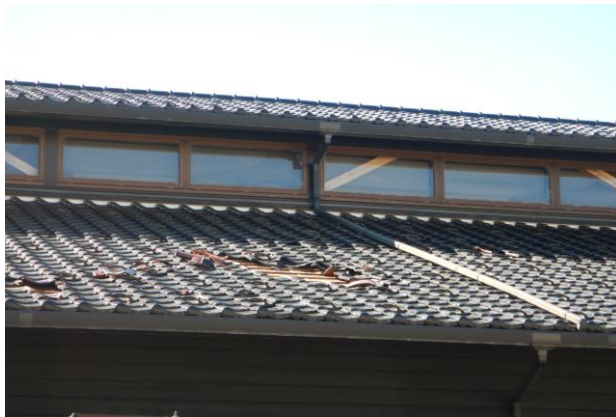
③ 瓦が飛散した屋根  
(北東方向から撮影)
