# 現地災害調査報告

令和5年12月22日に福井県坂井市で発生した突風について

令和6年3月15日

福井地方気象台

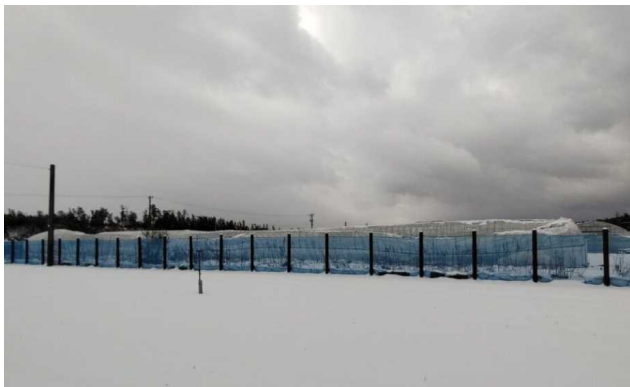
- ・ビニールハウスの中に居たが、急に強い風が短い時間に吹き、うるさいトラックが通ったような大きな音がして、ハウスが揺れた。その後、ハウスがつぶれた。

① 農業用ハウスの変形  
(北方向から撮影)

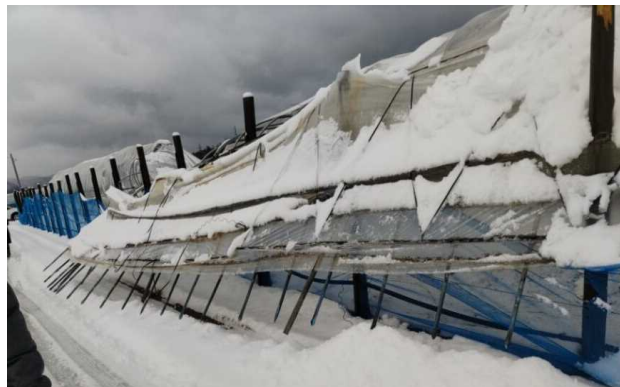
② 鋼管が変形した農業用ハウス  
(東方向から撮影)

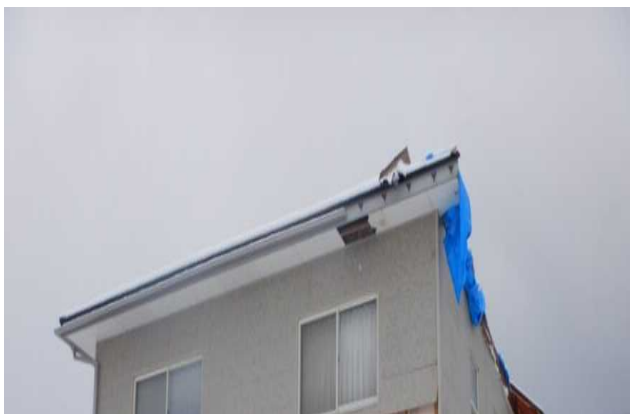
この突風の強さは、風速約40m/sと推定され、日本版改良藤田スケールでJEF1 に該当する。

- ・ 住家の屋根の剥がれ

DI：木造の住宅又は店舗

DOD：比較的狭い範囲での屋根ふき材の浮き上がり又ははく離（金属板ぶき又は化粧スレートぶき）（代表値）

- ・家の居間に居たところ、急に外が暗くなり、家が揺れた。短時間ですぐ収まったが、屋根が剥がれていた。

③ 屋根ふき材が剥がれた住家  
(北東方向から撮影)

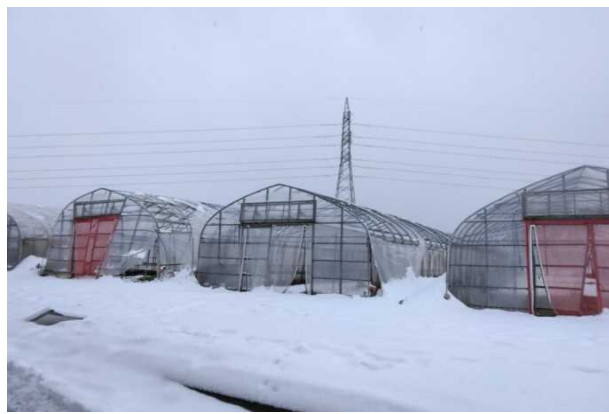
④ ビニールがはく離した農業用ハウス  
(東方向から撮影)
