# 現 地 災 害 調 査 報 告

令和6年8月27日に鳥取県西伯郡伯耆町で発生した突風について

令和7年3月13日

鳥 取 地 方 気 象 台

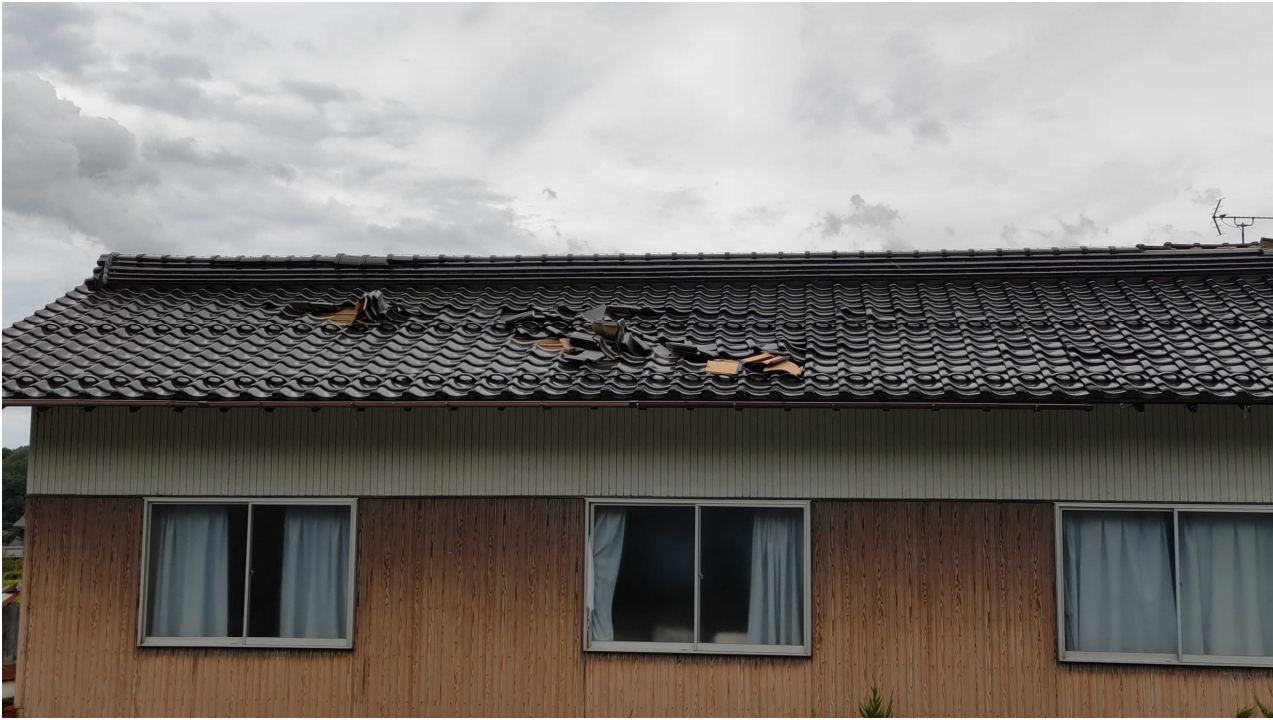
写真① 瓦のめくれた木造住家

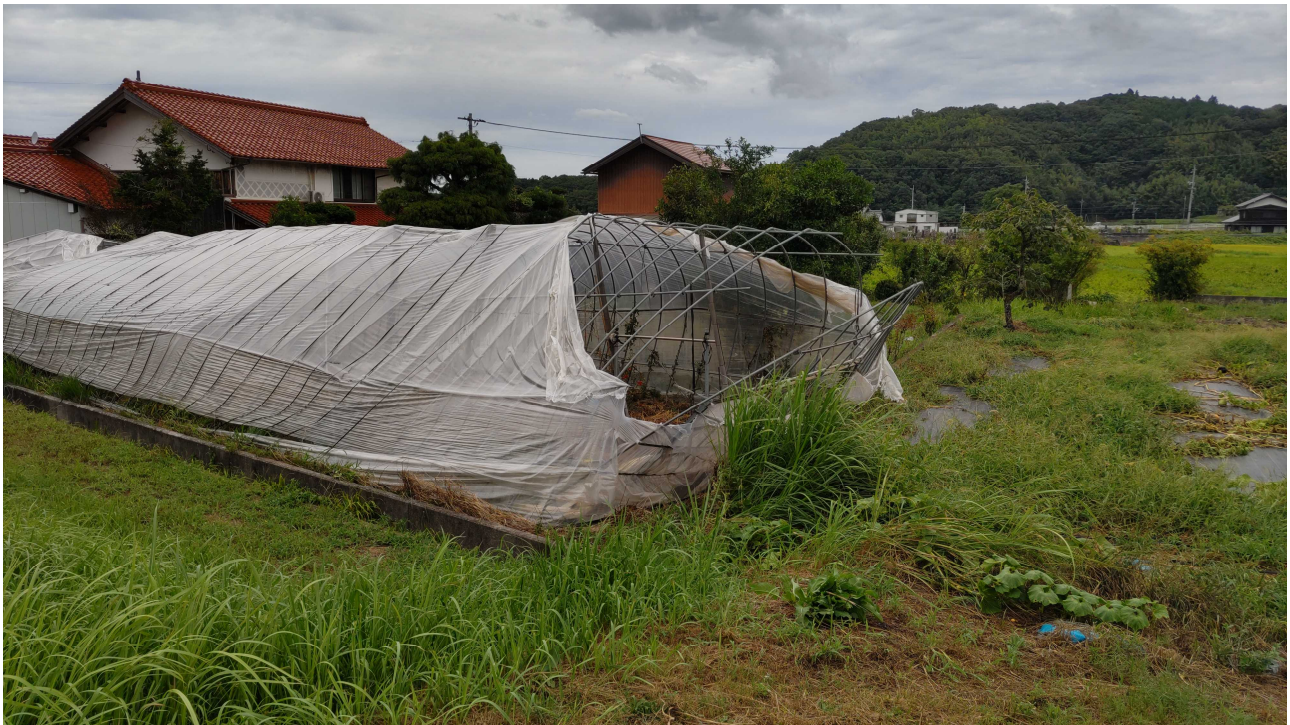
写真② 鋼管の変形したパイプハウス

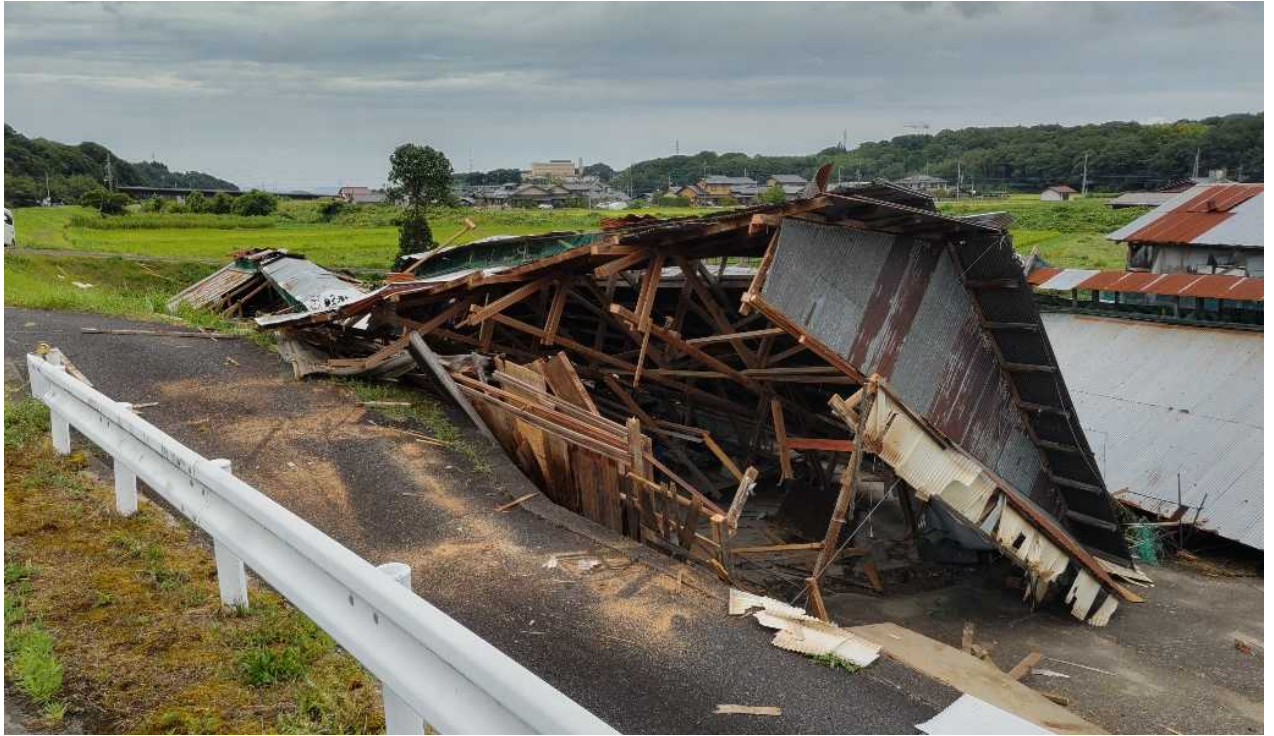
- ・DI: 木造の畜産施設

DOD: 上部構造の著しい変形又は倒壊(一段下位のDODの下限値※)

※一構面のほぼ全面が開口部であったことに加え、外観上明らかに当該被害箇所  
の劣化が著しいため

写真③ 倒壊した旧鶏舎

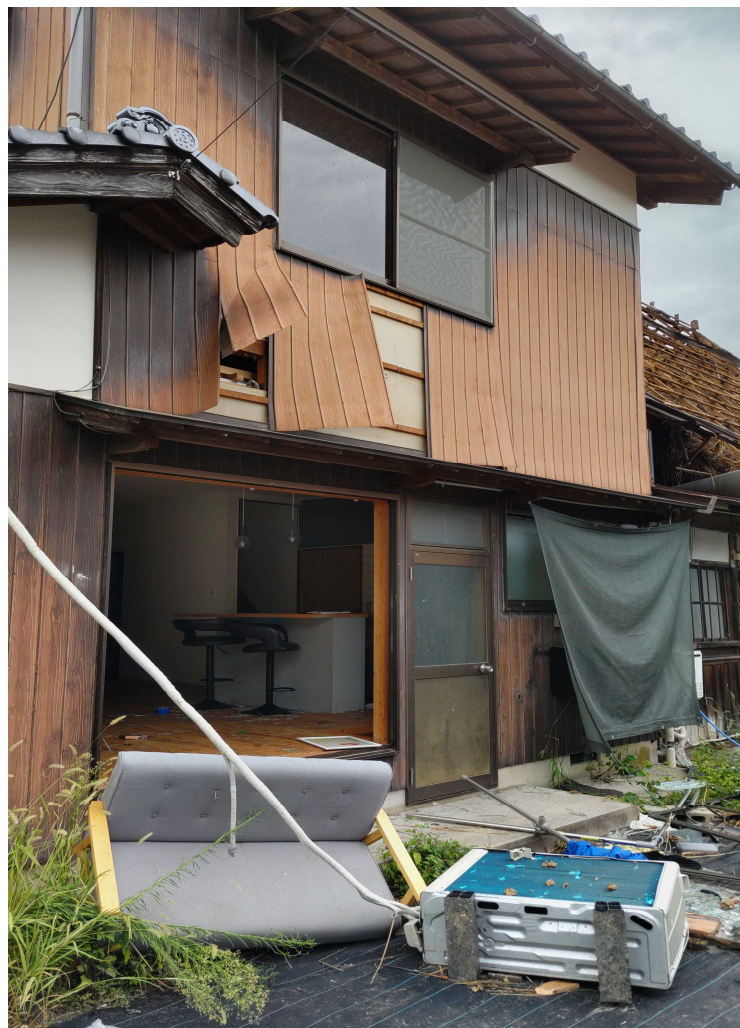
- ・DI: 木造の住宅又は店舗

DOD: 外壁材のはく離(下限値)

写真④ 外壁材がはく離した  
木造住家
