平成24年台風第4号により三重県津市なぎさまち付近で発生した
高潮・高波による浸水被害（6月19日）の現地調査報告

平成24年7月17日

津地方気象台

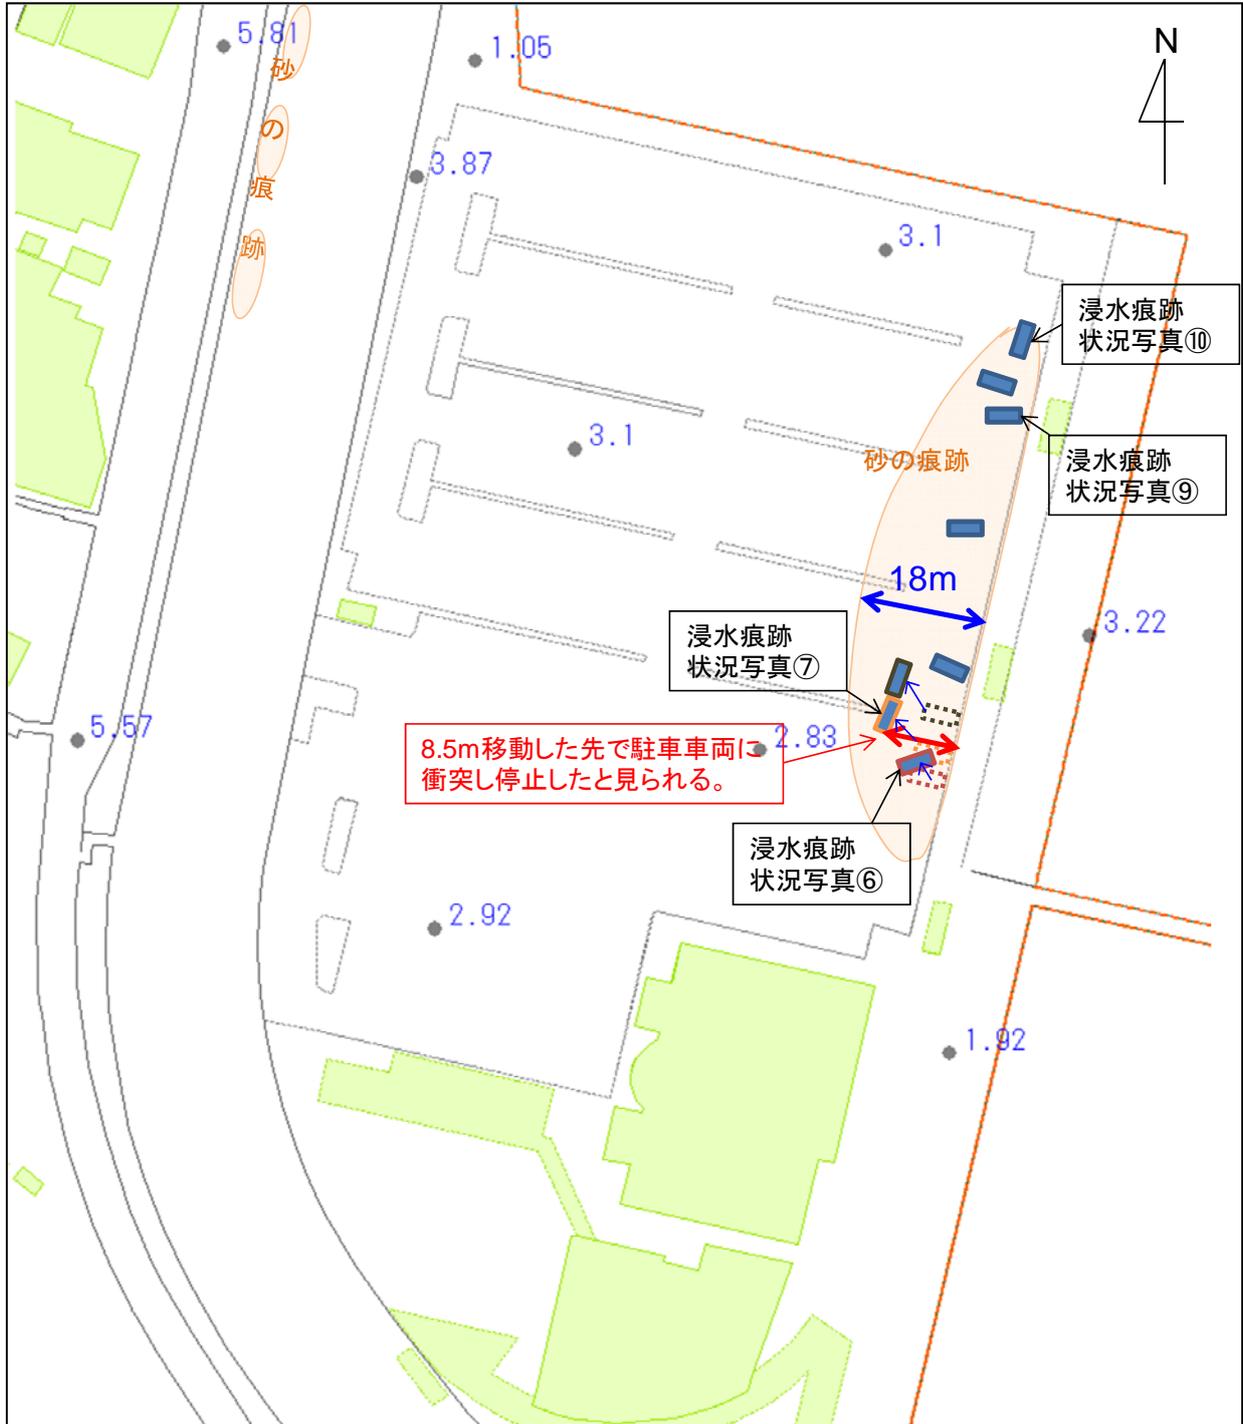
駐車車両の移動状況

■ は駐車車両の移動後の位置を示す（点線は移動前の位置。枠線の色が同じ車両。）。

○ は砂の痕跡の位置を示す。

この調査により、高速船ターミナル第一駐車場の海岸側休憩所で、広範囲の煉瓦舗装剥離と、休憩用ベンチの転倒、大型角形コンクリート製プランターの移動などが今回の高潮・高波で発生したことを確認した。また、第一駐車場の一番海側に近い並列駐車場に止めてあった車両のほとんどが陸側に数メートル移動していた。高潮・高波の影響により移動した距離は最大で8.5mであったが他の車両に当たって止まっていたため、正確な値は不明である。しかし、少数の重量のある車両はほとんど移動していないことや、浸水痕跡から駐車場地面高で0.3m～0.4mを大幅に越える浸水の可能性はなかったと推定される。なお、対面駐車区域の海寄りから一列目は多少移動した車両があったが、二列目から西の道路側の場所では浸水はあったものの移動した車両は認められなかった。

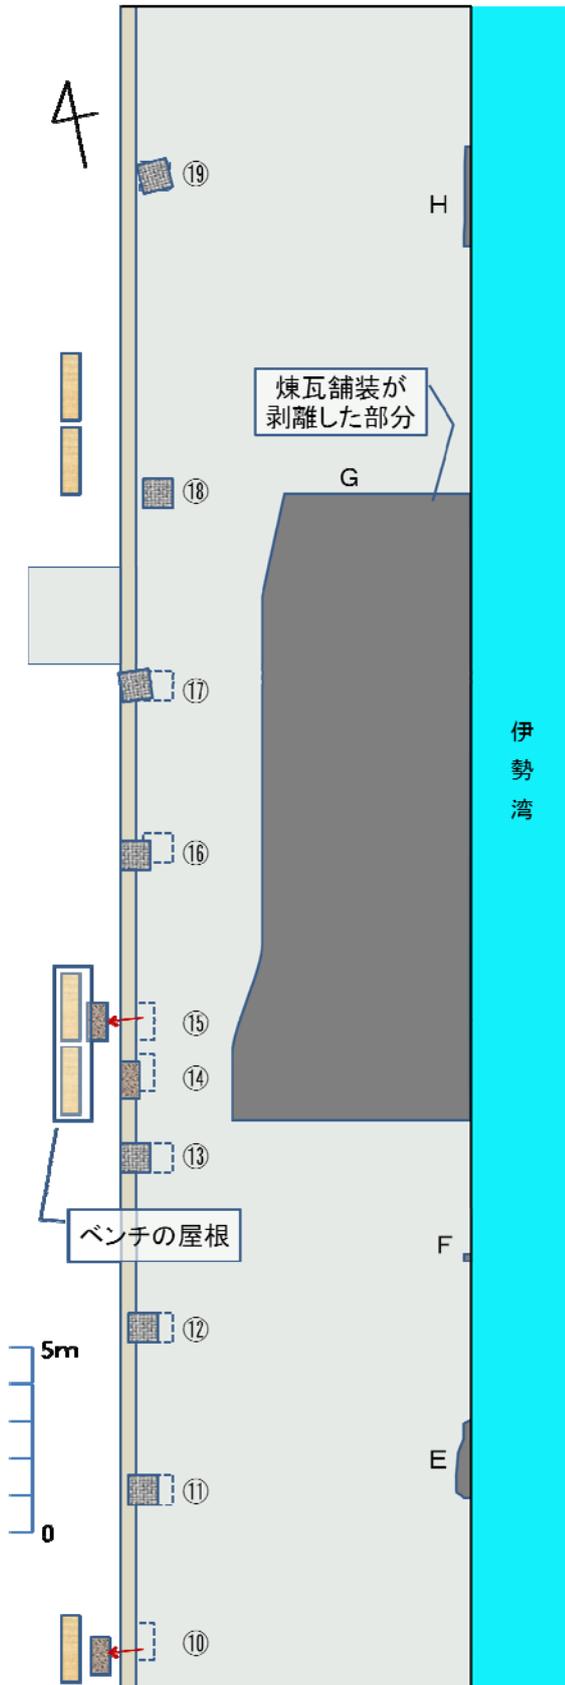
煉瓦舗装の北部分

表 花壇とベンチの移動状況

番号	舗装面南端からの距離(m)	種類	移動状況
	2.8	角花壇	移動なし
	8.7	長花壇	南西へ約 120cm 移動
	13.2	角花壇	移動なし
	17.7	角花壇	移動なし
	22.1	角花壇	西へ約 60cm 移動
	27.9	長花壇	南西へ約 200cm 移動
	31.1	角花壇	西南西へ約 55cm 移動
	35.6	角花壇	西へ約 50cm 移動
	41.0	角花壇	西南西へ約 60cm 移動
	44.6	長花壇	西へ約 140cm 移動
	48.9	角花壇	西南西へ約 55cm 移動
	53.3	角花壇	西へ約 50cm 移動
	57.8	角花壇	西へ約 55cm 移動
	60.0	長花壇	西へ約 120cm 移動
	61.4	長花壇	西へ約 60cm 移動
	66.3	角花壇	西南西へ約 60cm 移動
	70.6	角花壇	西へ約 60cm 移動
	75.7	角花壇	移動なし
	84.4	角花壇	左へ約 20° 回転
	26.6	ベンチ	西側に転倒

煉瓦舗装面の剥離 (A～H) について、最大はGで約 100 m²である。

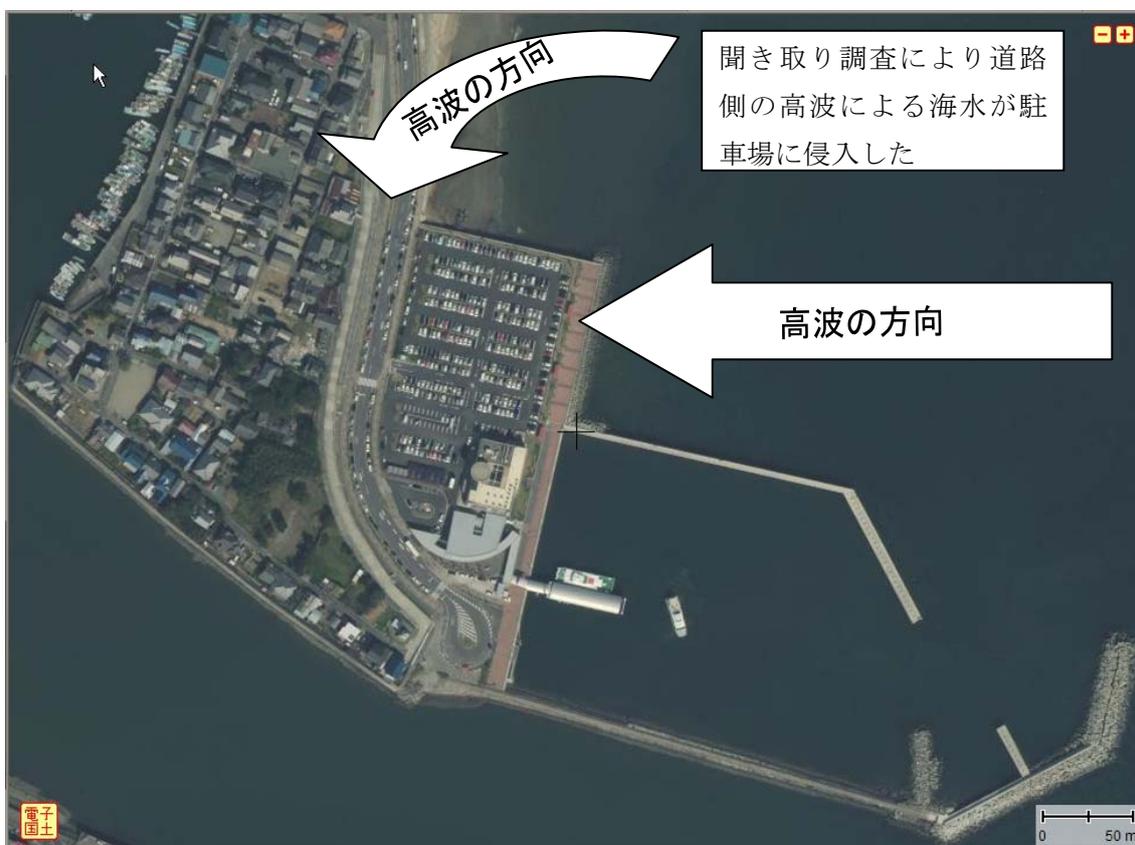
津市なぎさまちに入った高波の経路

また、聞き取り調査によれば、駐車場東の海側からの高波とともに、駐車場の北側浜に打ち上がった波が駐車場西側道路を下り、駐車場入り口から浸水した模様で、道路上には砂の堆積痕もあったが浸水量については不明である。

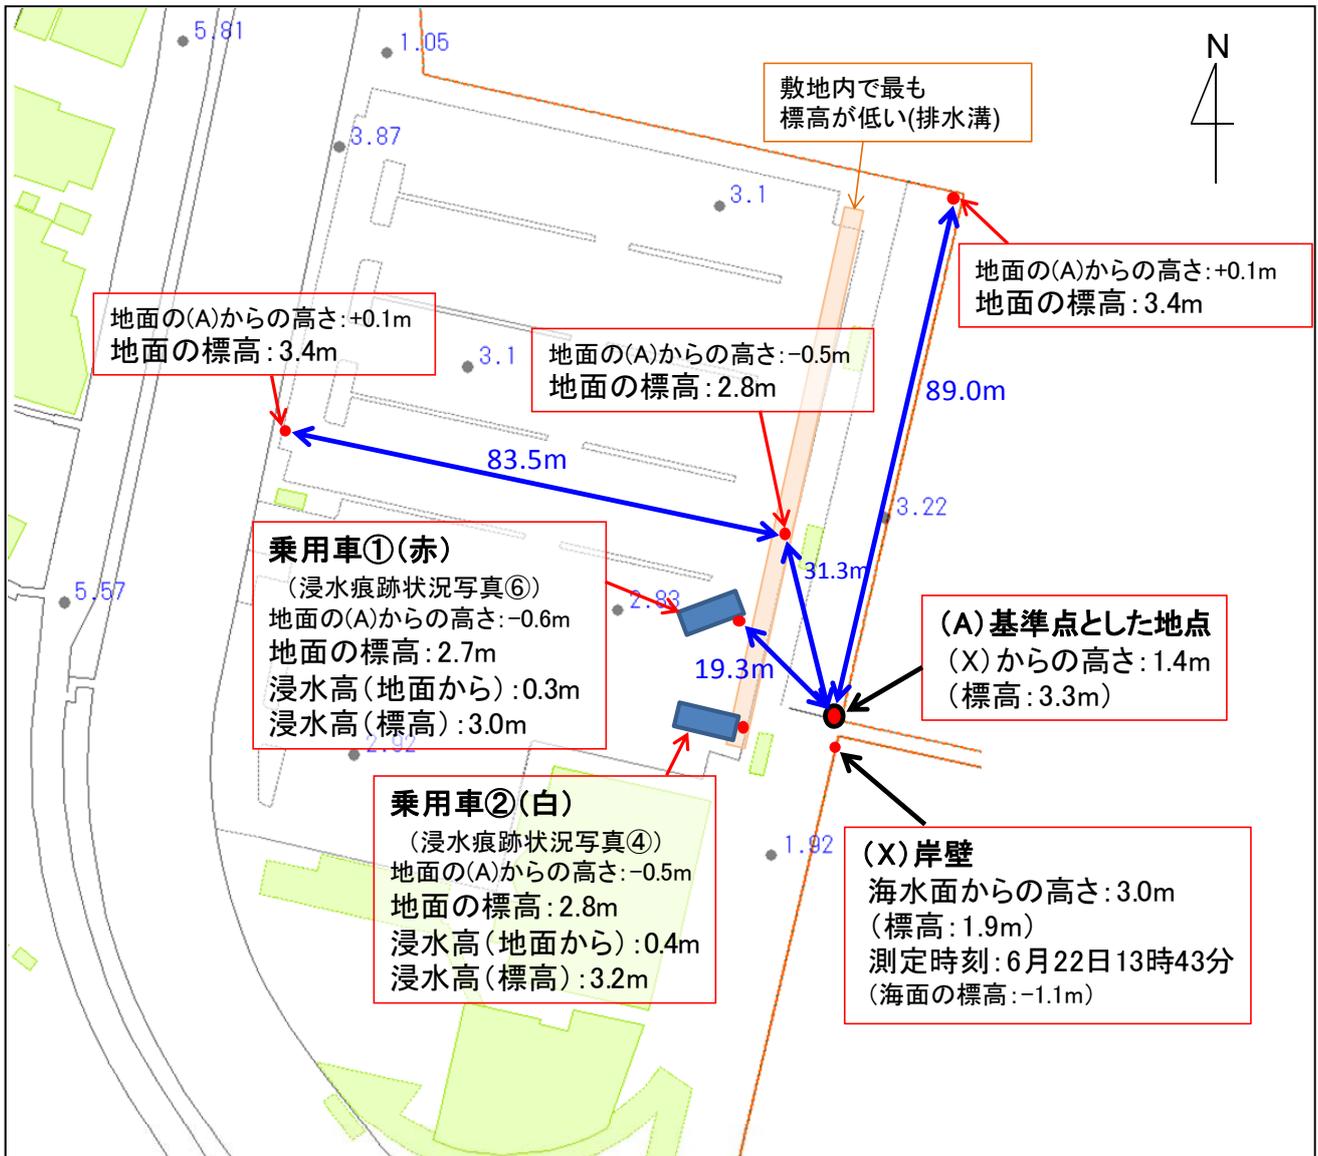
津なぎさまち

これら調査の結果、被害のあった高速船ターミナル第一駐車場で痕跡から推定される浸水高は3.0～3.2m（標高）であった。また、聞き取り調査などから、6月19日18時～20時頃に浸水のピークがあったことを確認した。

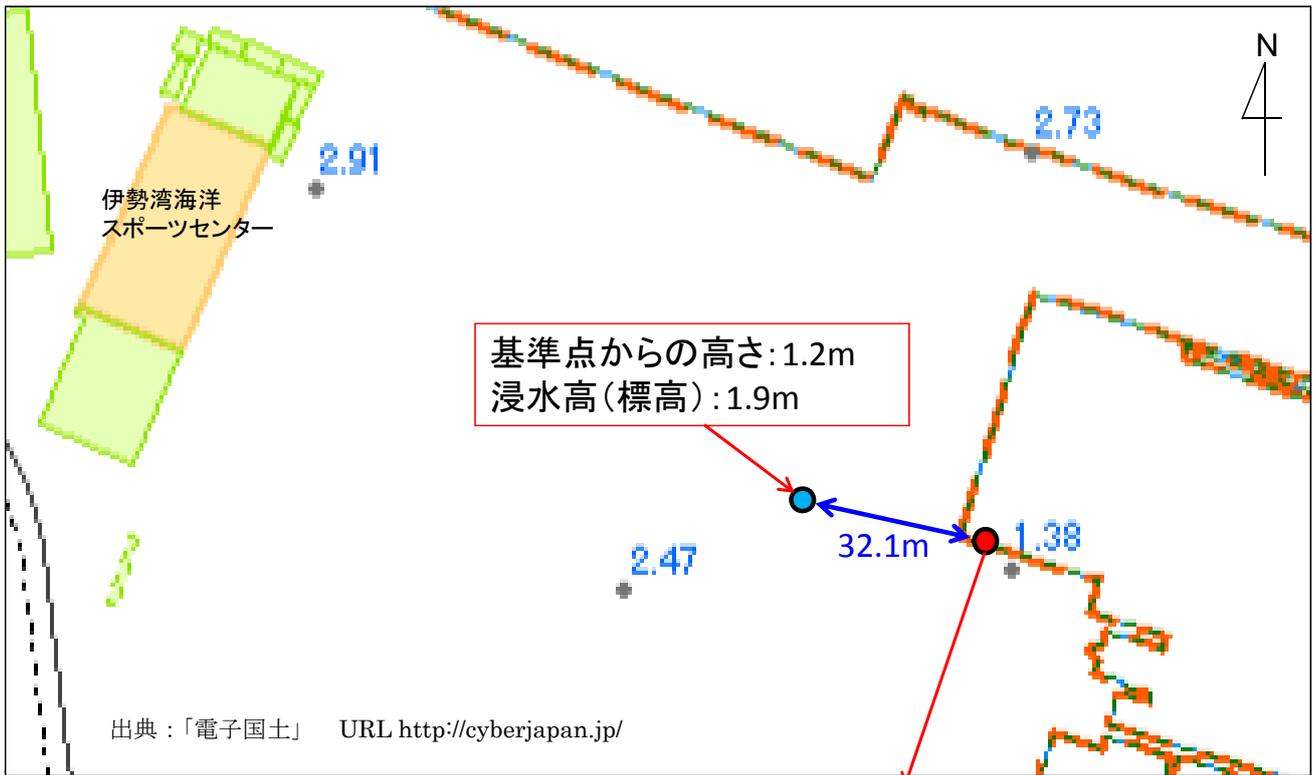
津ヨットハーバー

基準点(海面の標高: 0.7m)
34° 42 31.8 N
136° 31 26.4 E
測定時刻: 6月25日09時50分

スポーツセンターまでは浸水しなかったが、ヨットハーバーの海岸に近い部分（係留してあるヨットの 2 列目）は浸水した。岸壁端のクレーンがある付近は 50 cm 位浸水していた。波は防波堤があるため、直接ヨットハーバーへはこなかった。17 時頃に岸壁と海面が同じ高さになった。浸水は、18 時頃に最大となり、19 時 30 分頃から引き始め、20 時頃に引いた。10 年ほど前の台風接近時に、今回と同じくらい浸水したことがある。
