平成 30 年 9 月 14 日
大阪管区気象台
神戸地方気象台

平成 30 年 9 月 4 日に発生した、
台風第 21 号による大阪湾の高潮に関する現地調査報告

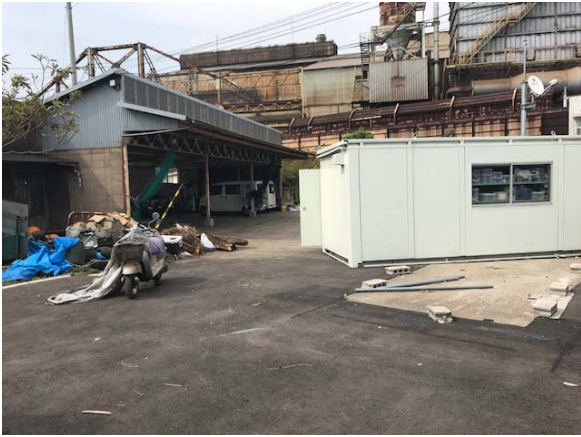
大阪府港湾局堺泉北港湾事務所における聞き取りの結果、高潮は4日14時25分頃にピークとなり、同事務所敷地内が浸水したことが判明しました。また、押し流された漂流物等による同事務所施設の被害も多数見受けられました。

写真 1 : 調査時の堺泉北港湾事務所車庫付近
(右側の白い倉庫が土台から移動)

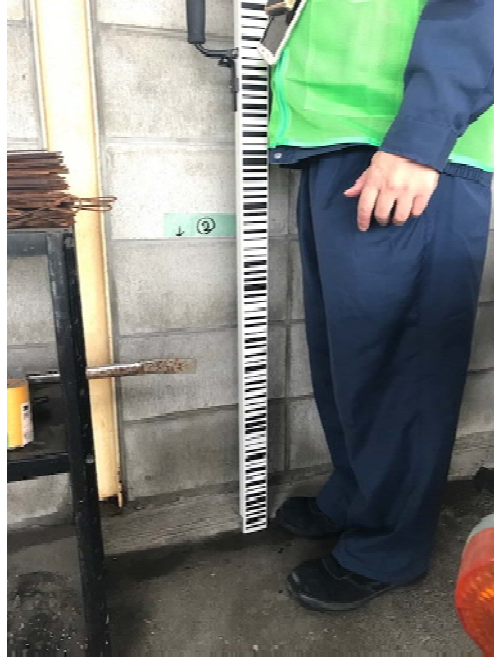
測量結果から、堺泉北港における高潮は標高約3.3mに達したと推定されます。

写真 2 : 水準測量実施 (堺泉北港湾事務所車庫内)

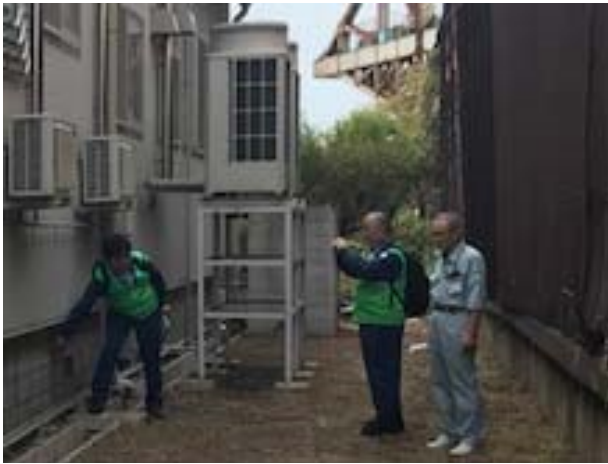
写真 3 : 浸水痕跡調査 (堺泉北港湾事務所)

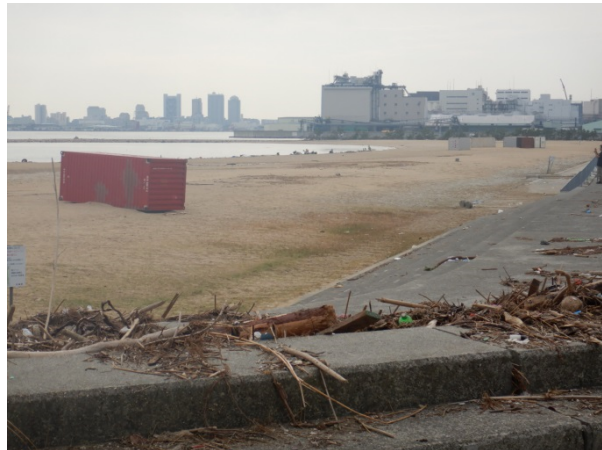
南芦屋浜周辺における聞き取りの結果、海水は堤防を越波していたことが判明しました。

写真 4 : 調査時の芦屋市南芦屋浜付近

海水は堤防を越波し、施設玄関に数センチの深さまで達した。

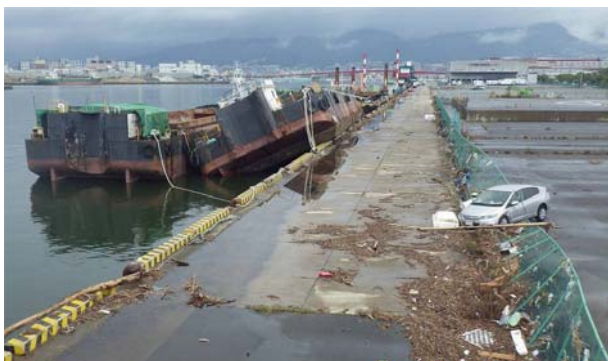
甲子園浜海浜公園(今津浜地区)周辺における聞き取りの結果、海岸から0.1km離れた公園まで浸水していたことが判明しました。また、その公園に広がるごみや海岸付近のフェンスに付着するといった複数の浸水痕跡を確認しました。

写真 5 : 調査時の西宮市甲子園浜海浜公園付近

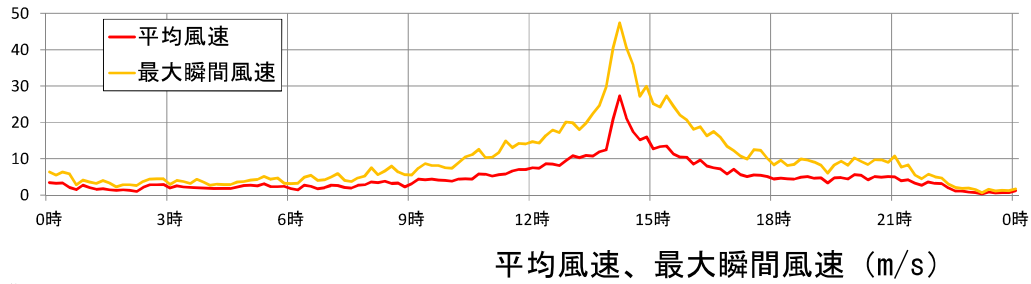
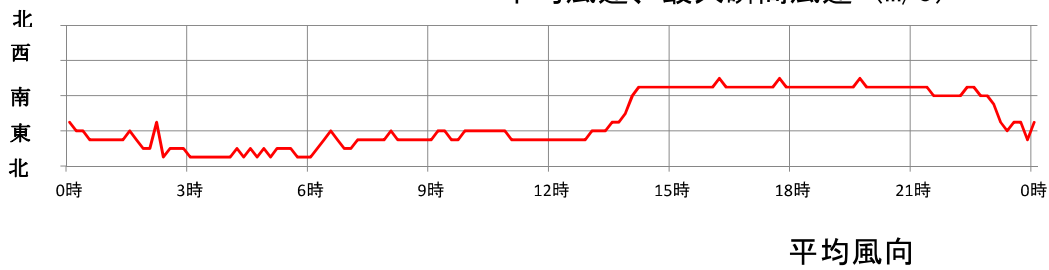
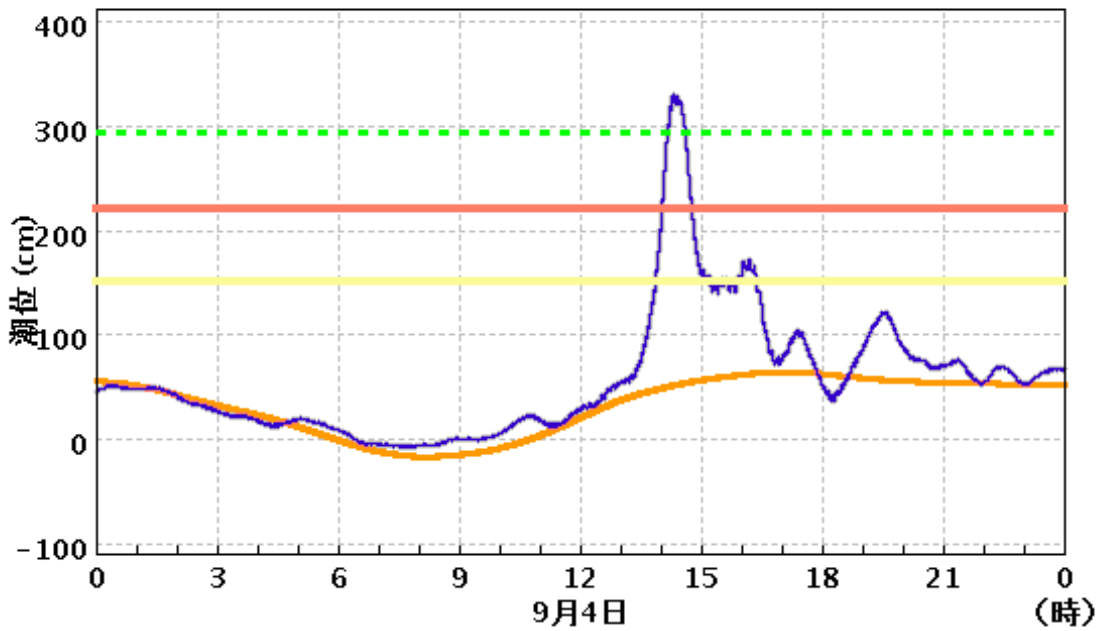
【平成 30 年 9 月 4 日の大阪での気圧と風及び大阪検潮所の潮位の観測値】

なお、大阪検潮所及び神戸検潮所における最高潮位はそれぞれ 329cm、233cm でした。

| 実際の潮位 | — | 高潮注意報基準 | — |
| 天文潮位 | — | 高潮警報基準 | — |
| 過去最高潮位(293cm:1961年09月16日13時53分:第2室戸台風) | | | - - - - |

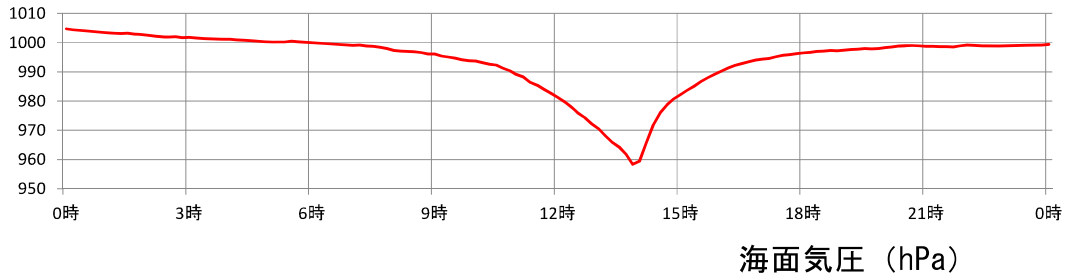
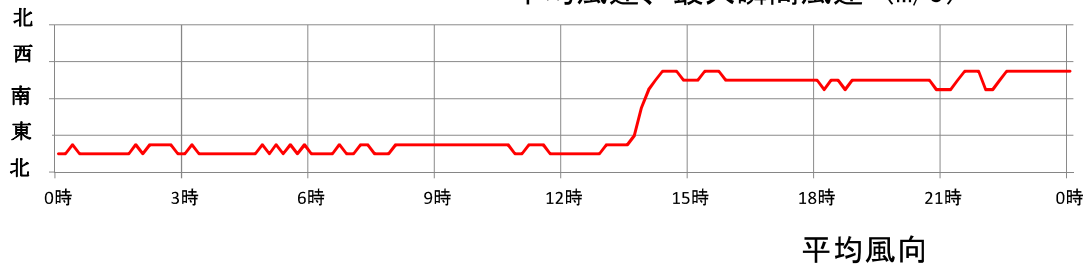
【平成 30 年 9 月 4 日の神戸での気圧と風及び神戸検潮所の潮位の観測値】

- 実際の潮位 — 高潮注意報基準 —
- 天文潮位 — 高潮警報基準 —
- 過去最高潮位(230cm:1961年09月16日14時10分:第2室戸台風) - - -

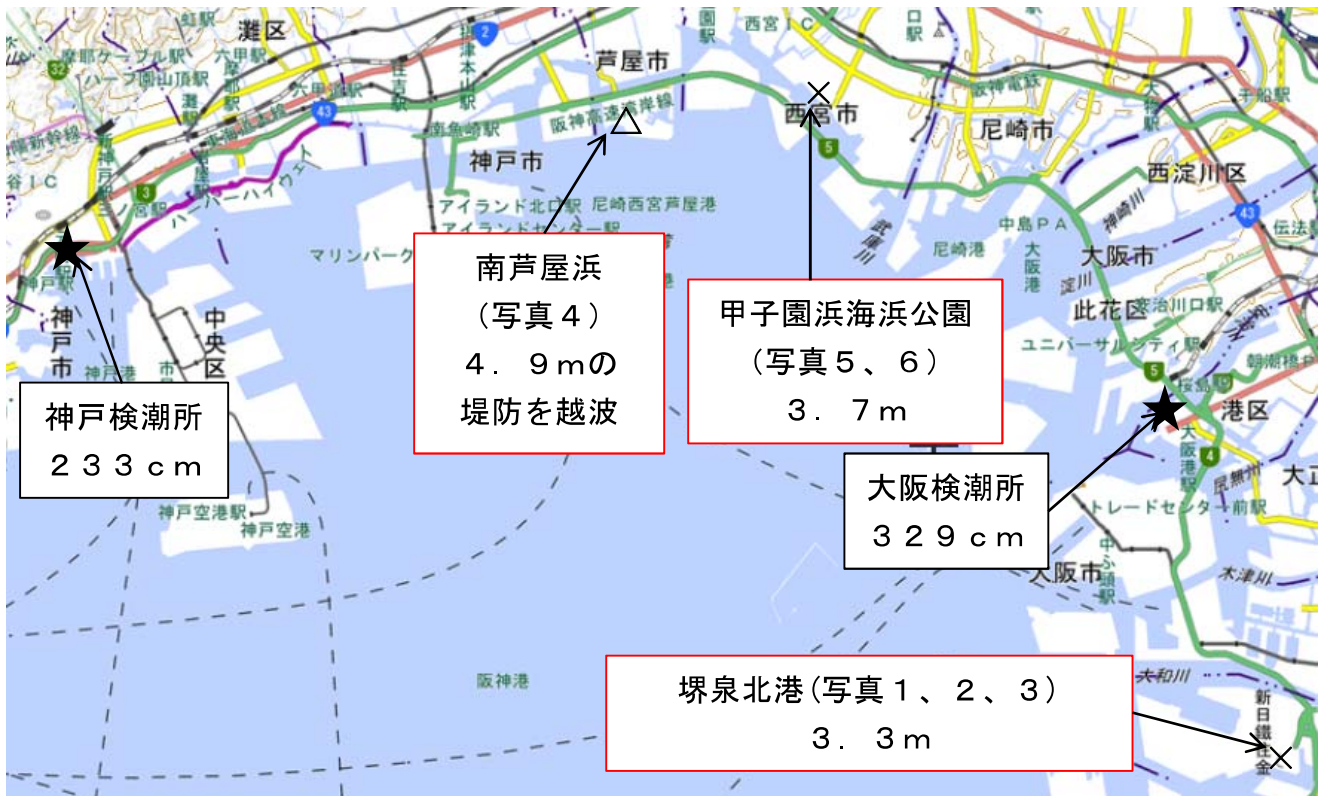
【大阪府大阪市、堺市、兵庫県神戸市、芦屋市、西宮市における最高潮位】

★印は検潮所における潮位

×印は浸水痕跡により推定された潮位

△印は聞き取り結果
