平成30年9月14日
大阪管区気象台
神戸地方気象台

平成30年9月4日に発生した、 台風第21号による大阪湾の高潮に関する現地調査報告

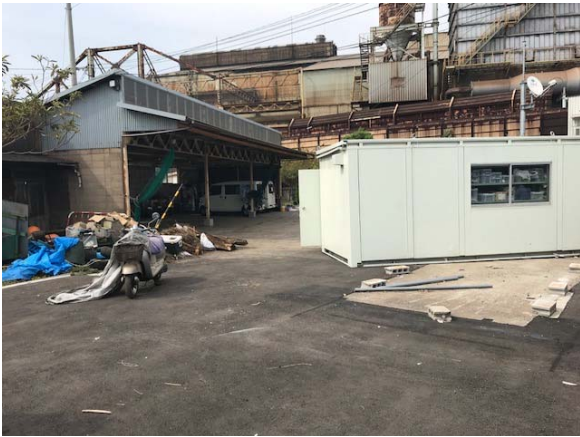
大阪府港湾局堺泉北港湾事務所における聞き取りの結果、高潮は4日14時25分頃にピークとなり、同事務所敷地内が浸水したことが判明しました。また、押し流された漂流物等による同事務所施設の被害も多数見受けられました。

写真1：調査時の堺泉北港湾事務所車庫付近
(右側の白い倉庫が土台から移動)

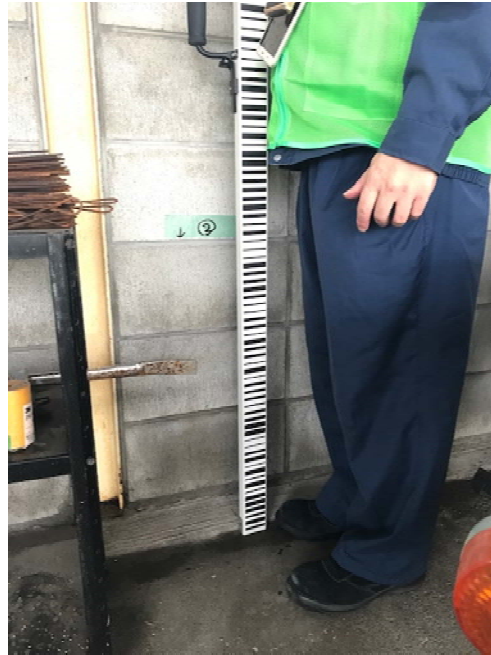
測量結果から、堺泉北港における高潮は標高約3.3mに達したと推定されます。

写真2：水準測量実施（堺泉北港湾事務所車庫内）

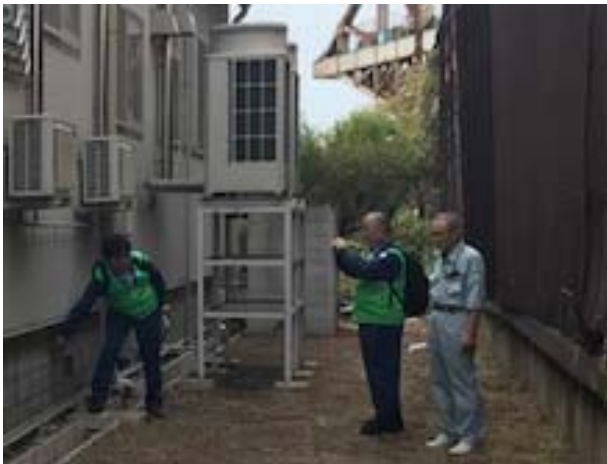
写真3：浸水痕跡調査（堺泉北港湾事務所）

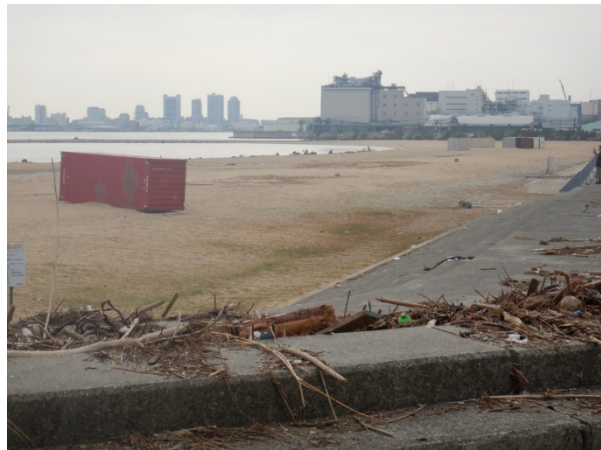
南芦屋浜周辺における聞き取りの結果、海水は堤防を越波していたことが判明しました。

写真4：調査時の芦屋市南芦屋浜付近

海水は堤防を越波し、施設玄関に数センチの深さまで達した。

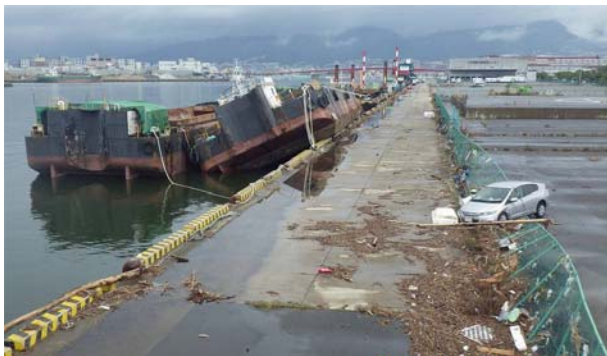
甲子園浜海浜公園（今津浜地区）周辺における聞き取りの結果、海岸から0.1km離れた公園まで浸水していたことが判明しました。また、その公園に広がるごみや海岸付近のフェンスに付着するといった複数の浸水痕跡を確認しました。

写真5：調査時の西宮市甲子園浜海浜公園付近

海水は甲子園浜海浜公園まで広がっていた。

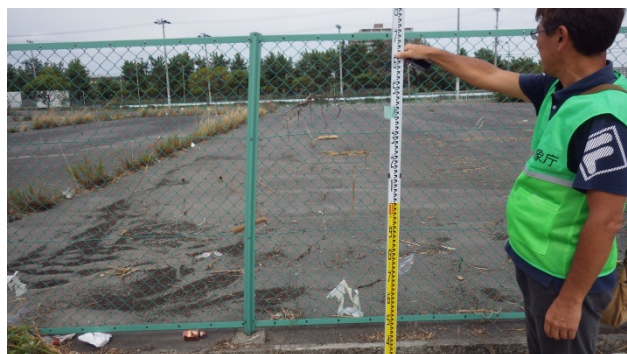
測量結果から、甲子園浜海浜公園（今津浜地区）における高潮は標高約3.7mに達したと推定されます。

写真6：水準測量実施（西宮市甲子園浜海浜公園付近）

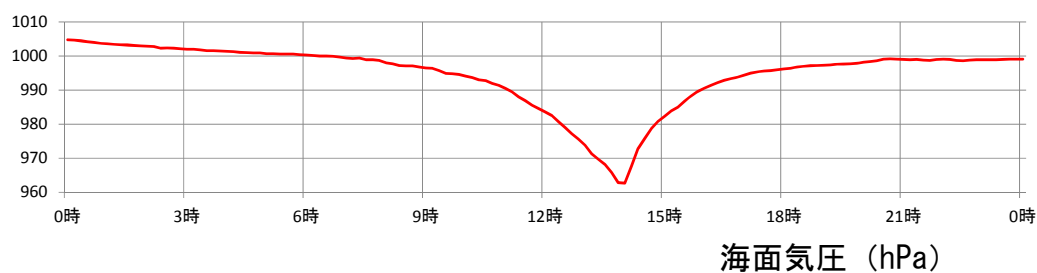
【平成 30 年 9 月 4 日の大阪での気圧と風及び大阪検潮所の潮位の観測値】

なお、大阪検潮所及び神戸検潮所における最高潮位はそれぞれ329cm、233cmでした。

実際の潮位	—	高潮注意報基準	—
天文潮位	—	高潮警報基準	—
過去最高潮位(293cm:1961年09月16日13時53分:第2室戸台風)	- - - -

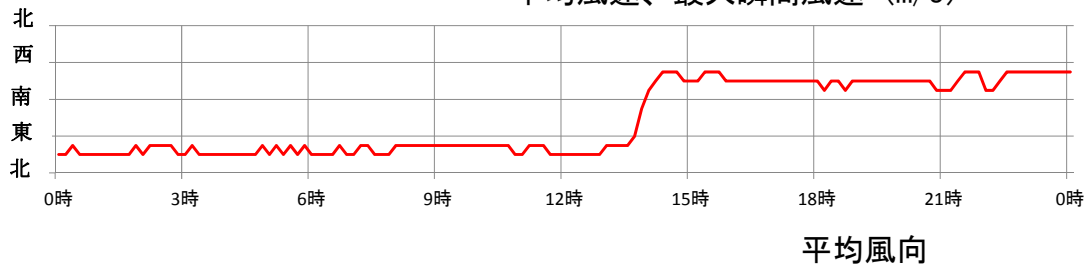
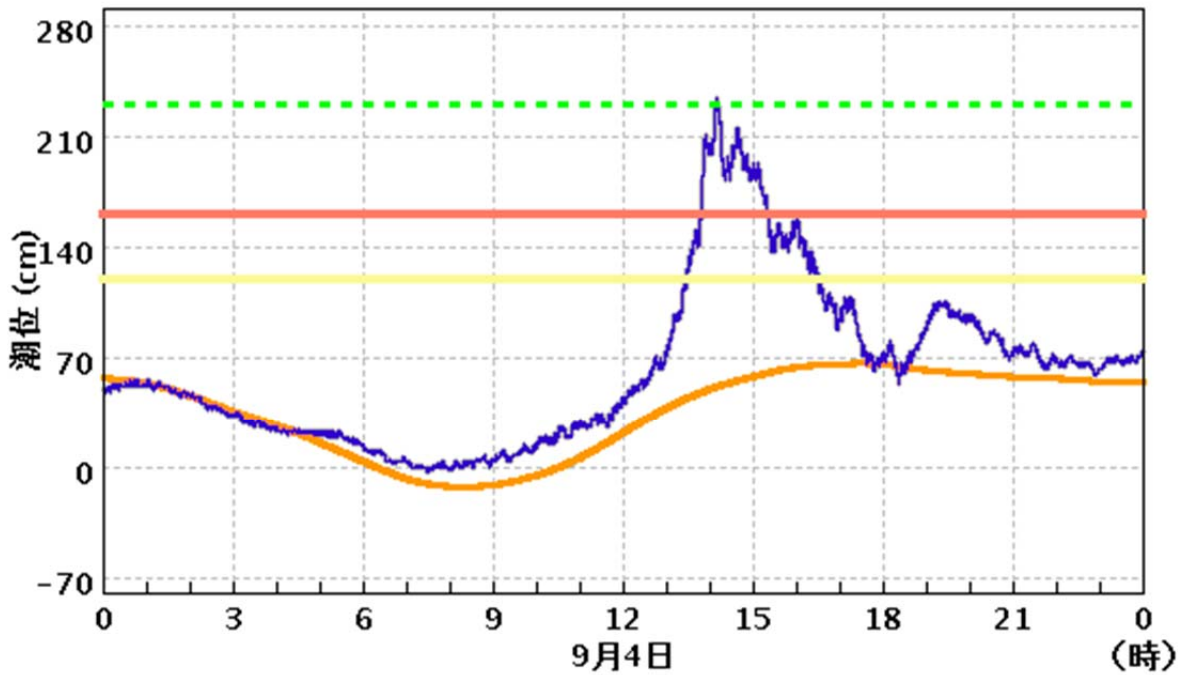
【平成 30 年 9 月 4 日の神戸での気圧と風及び神戸検潮所の潮位の観測値】

| 実際の潮位 | — | 高潮注意報基準 | — |
| 天文潮位 | — | 高潮警報基準 | — |
| 過去最高潮位(230cm:1961年09月16日14時10分:第2室戸台風) | - - - | | |
