## 平成25年9月2日に発生した竜巻について

# 平成25年9月2日に発生した 竜巻について

# 被害状況

埼玉県さいたま市～茨城県坂東市

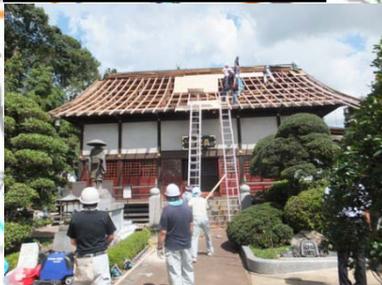
住家屋根飛散

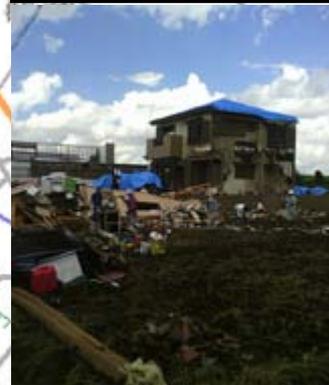
住家屋根飛散

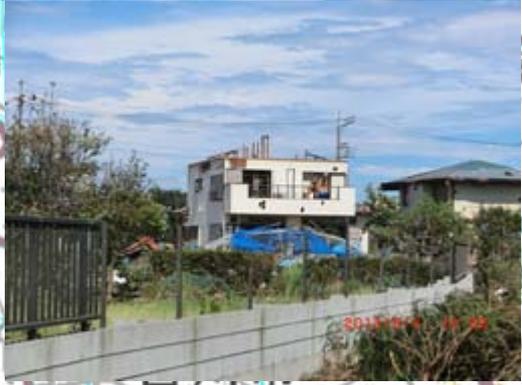
竜巻映像

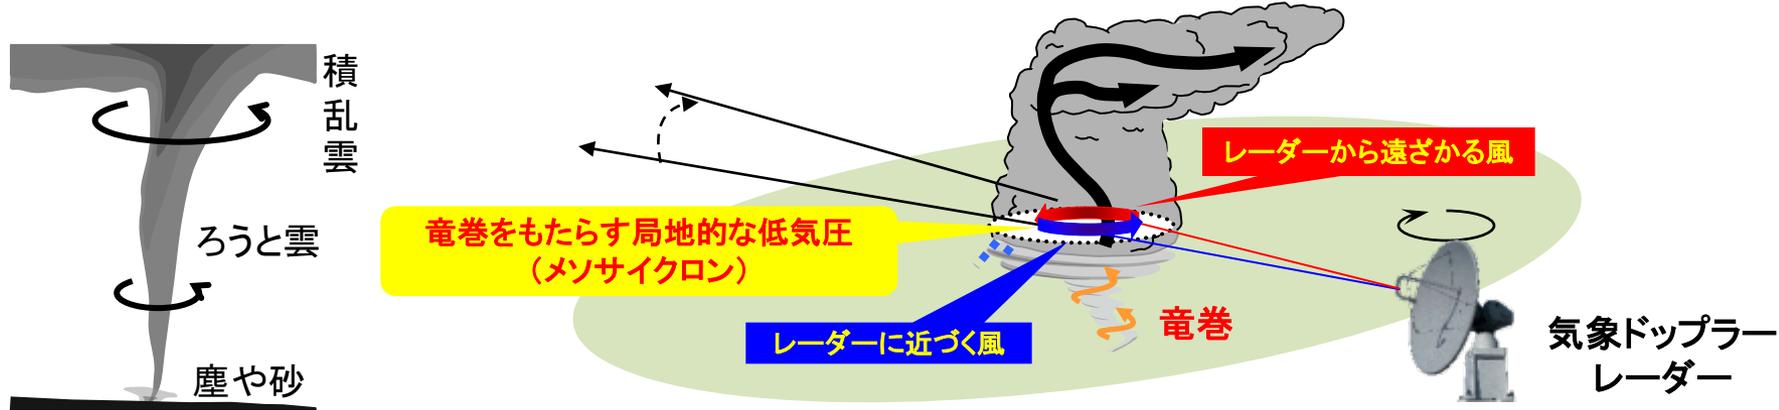
＜東京レーダーが捉えた竜巻に伴う特徴的なエコー(フック状エコー、メソサイクロン)＞

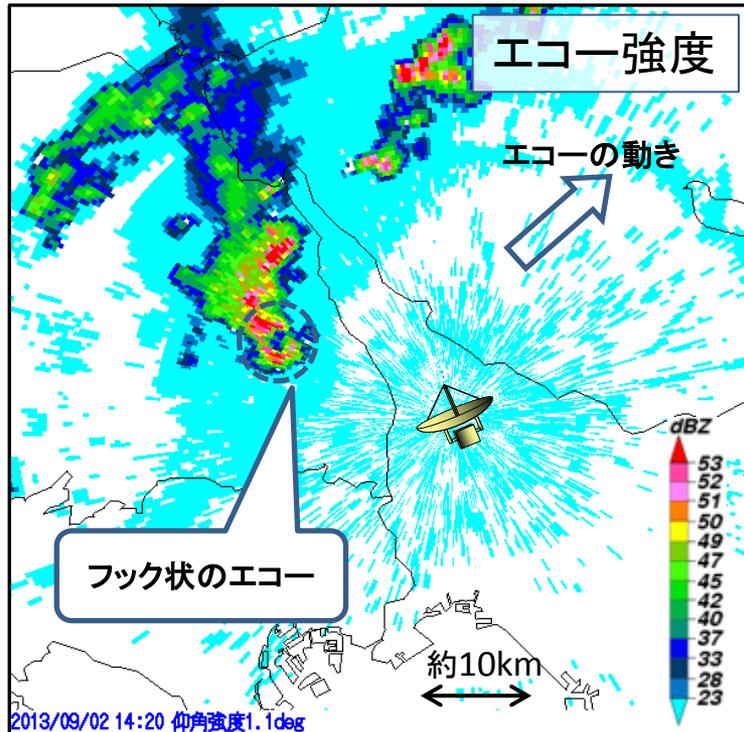
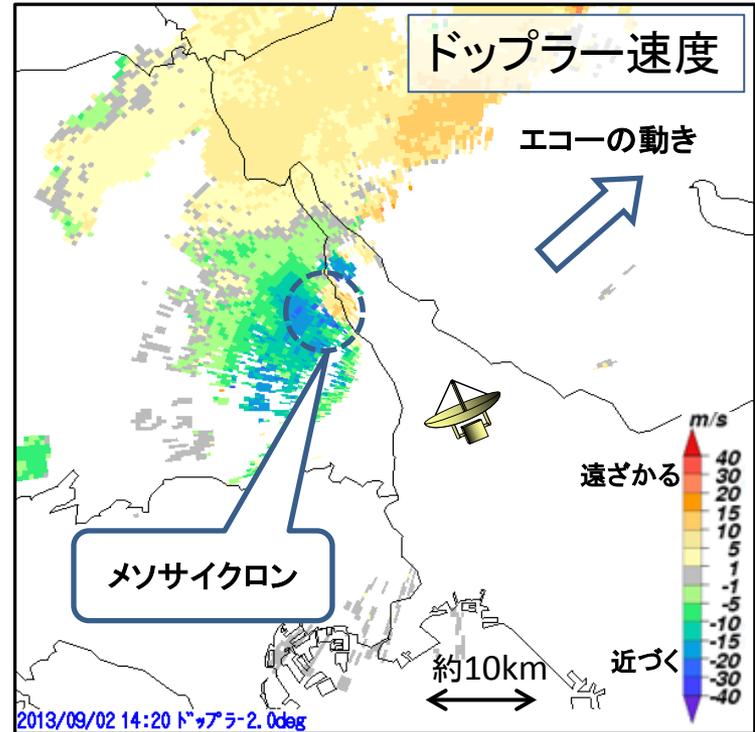
東京レーダー(柏市)による観測(平成25年9月2日14時20分)

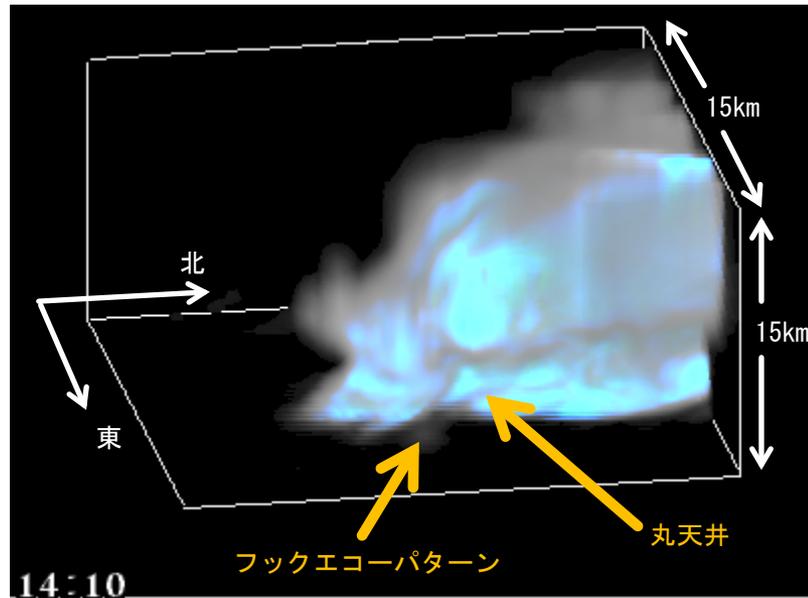
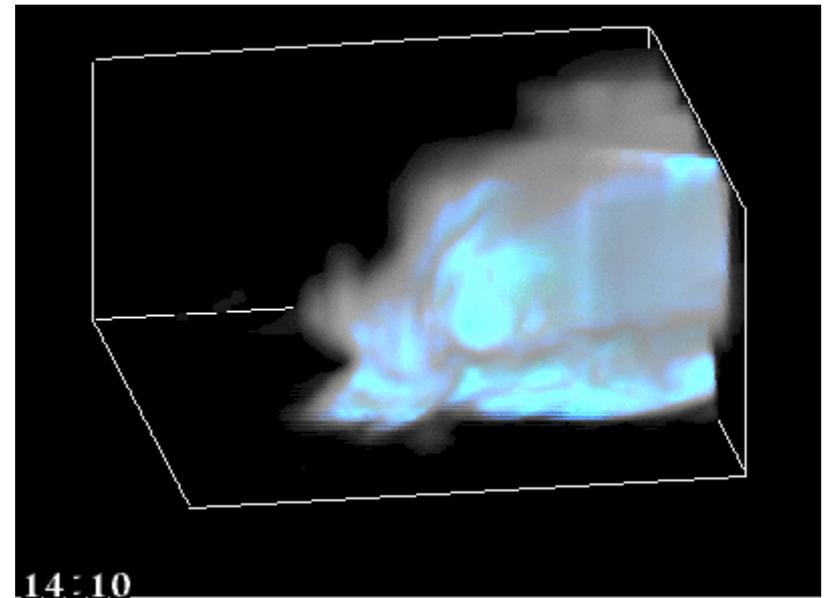
# レーダー画像解析

高輝度 = 雨が強い
