平成 18 年 8 月 18 日の停滞前線による大雨

平成 18 年 8 月 22 日

盛岡地方気象台

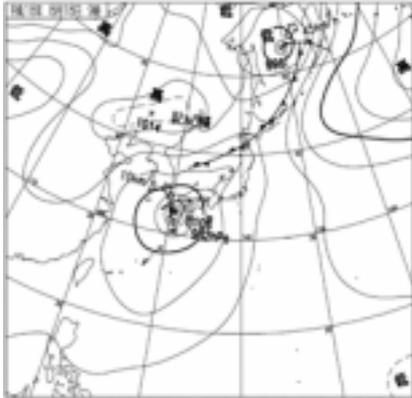
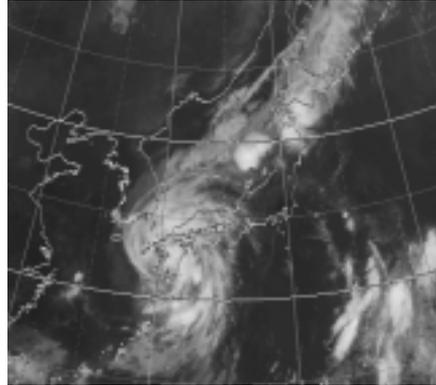
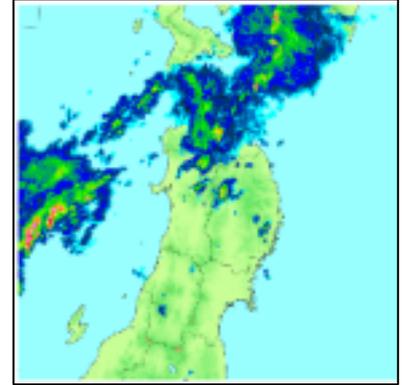
8月18日09時

平成18年8月18日の地上天気図、気象衛星赤外画像、レーダー画像

オホーツク海にある低気圧からのびる停滞前線が、北海道から津軽海峡付近をとおり山陰沖へのびていた。一方、台風 10 号が九州付近にあってゆっくり北上し、この台風の外側をまわる湿った暖かい南風が流れ込み、前線の活動を活発化させ大気の状態が不安定となっていた。このため岩手県内では、18 日は雨となり、八幡平市岩手松尾では最大 1 時間降水量 45mm を観測するなど、盛岡地域で短時間に非常に激しい雨が降ったところがあった。土石流が発生した雫石町付近でも、レーダー・アメダス解析雨量で 1 時間約 50mm を観測し、国土交通省岩手河川国道事務所の網張観測所で 15 時から 16 時の 1 時間に 58mm の降水量を観測した。

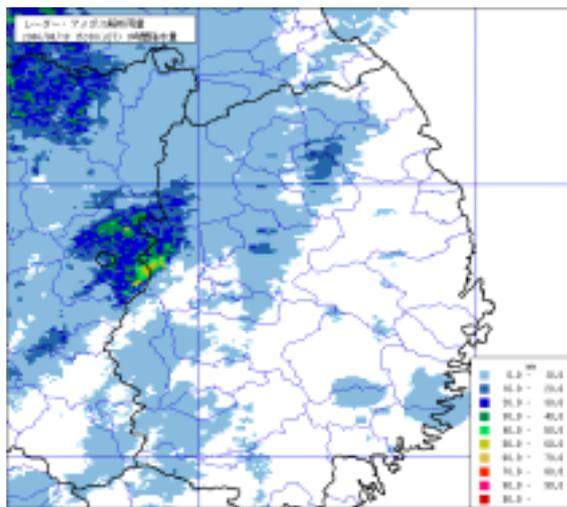
15時

平成 18 年 8 月 18 日のレーダー・アメダス解析雨量

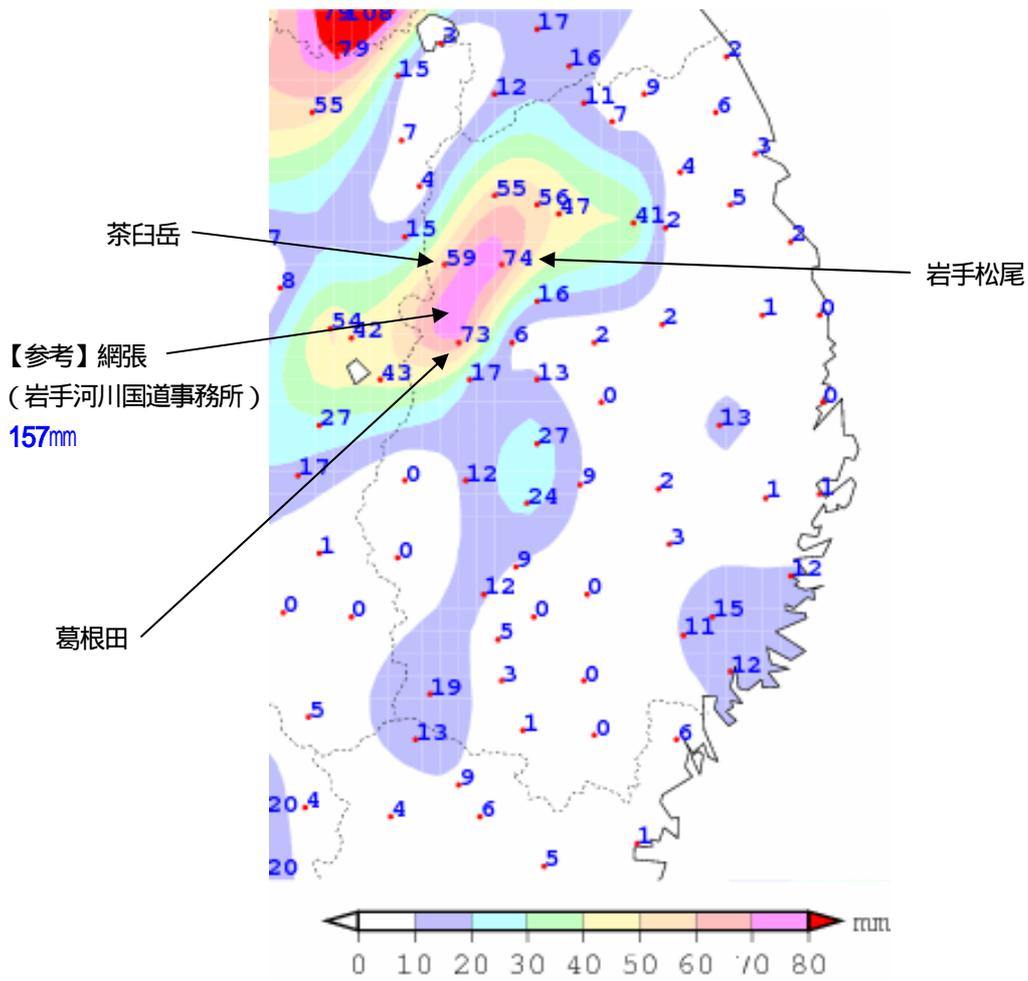
平成 18 年 8 月 18 日 00 時 ~ 24 時の降水量分布と時間雨量 (アメダス観測値)

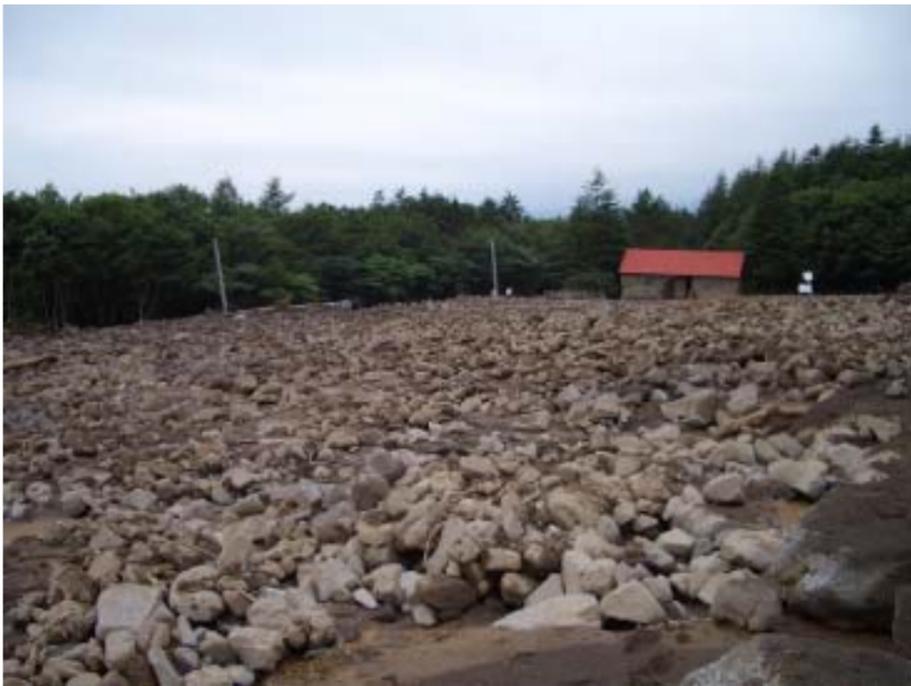
土砂で埋め尽くされた御神坂駐車場

平成 18 年 8 月 18 日に、停滞前線の活動が活発となり、岩手県内は局地的な大雨となった。雫石町長山の御神坂沢では土石流が発生し、駐車場に停車していた自動車が押し流されて 1 人が負傷したほか、八幡平市と岩手町では浸水害が発生した。このときの気象状況等を取りまとめた。

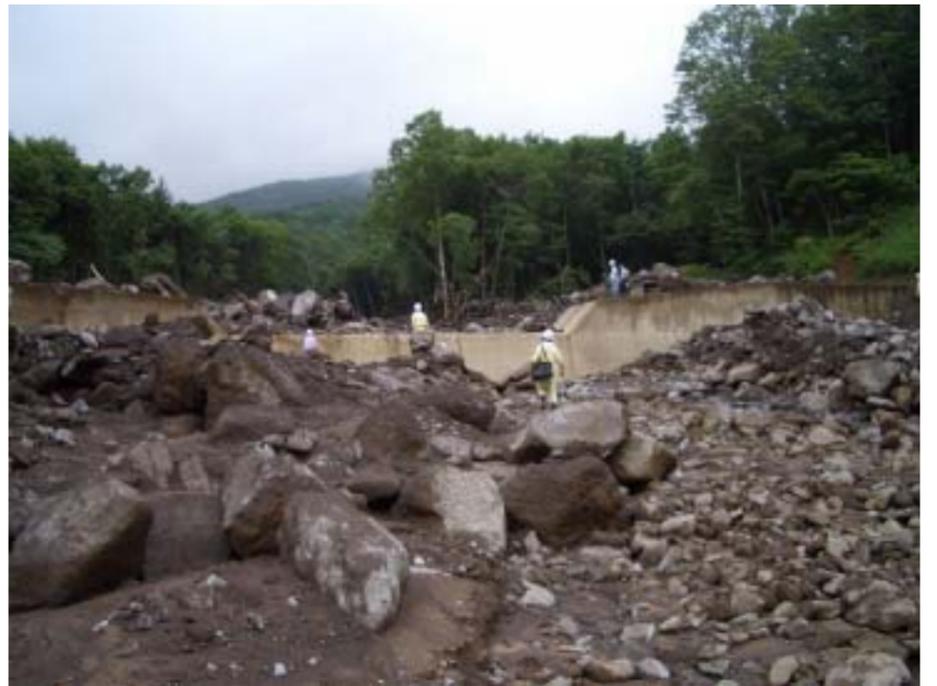
土砂で一杯になった御神坂沢砂防ダム

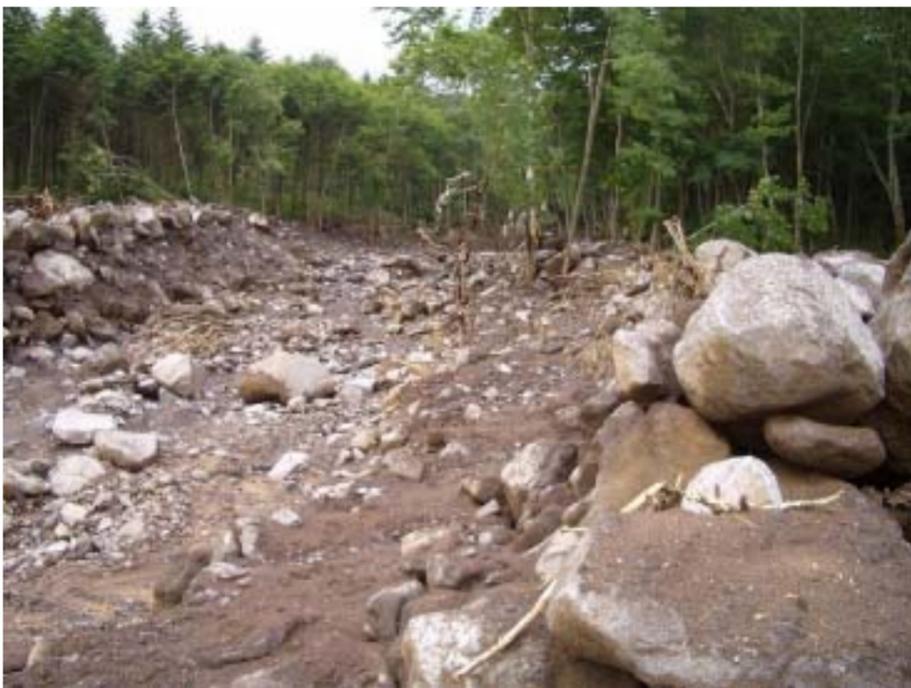
砂防ダム上流側の流出状況

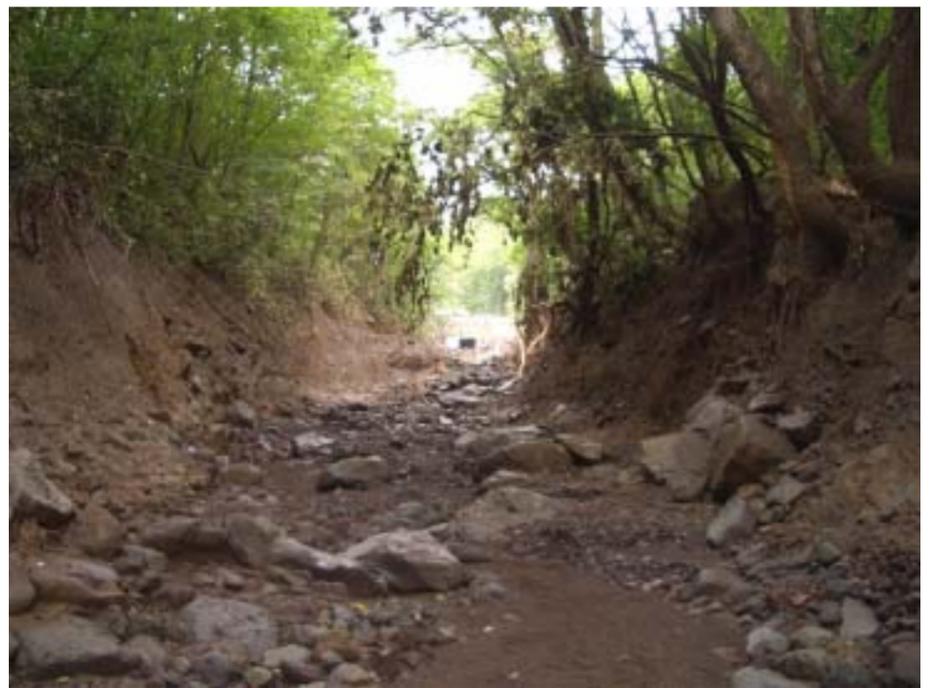
砂防ダム下流側の流出状況
中央に見えるのは砂防ダム排水口

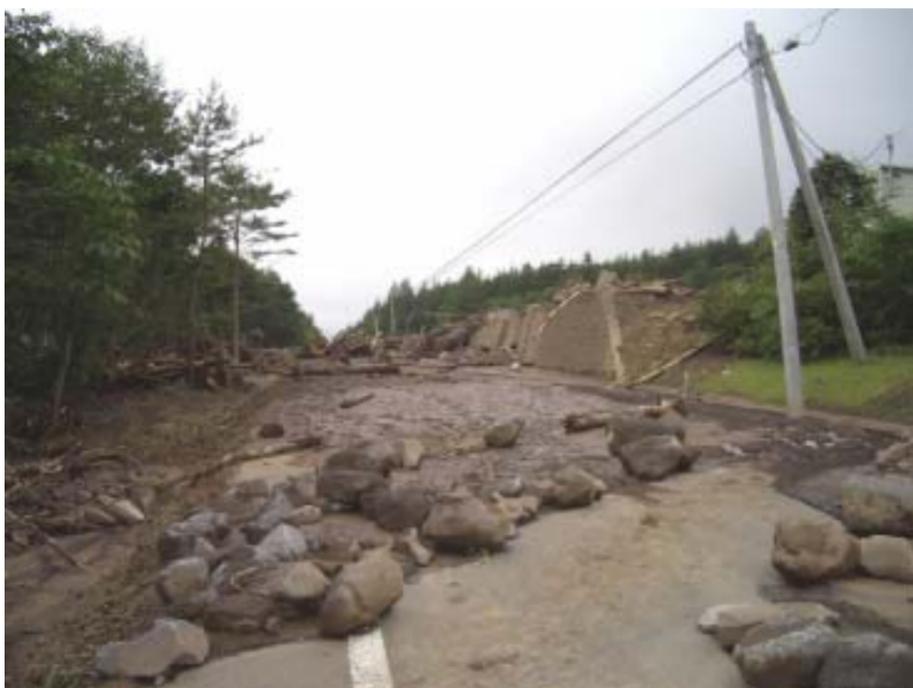
駐車場付近の県道網張温泉線の状況

<土砂災害> 雫石町 県道網張温泉線でがけ崩れ

雫石町 網張温泉線（相ノ沢～長山間） 西山生保内線（上松倉橋付近）

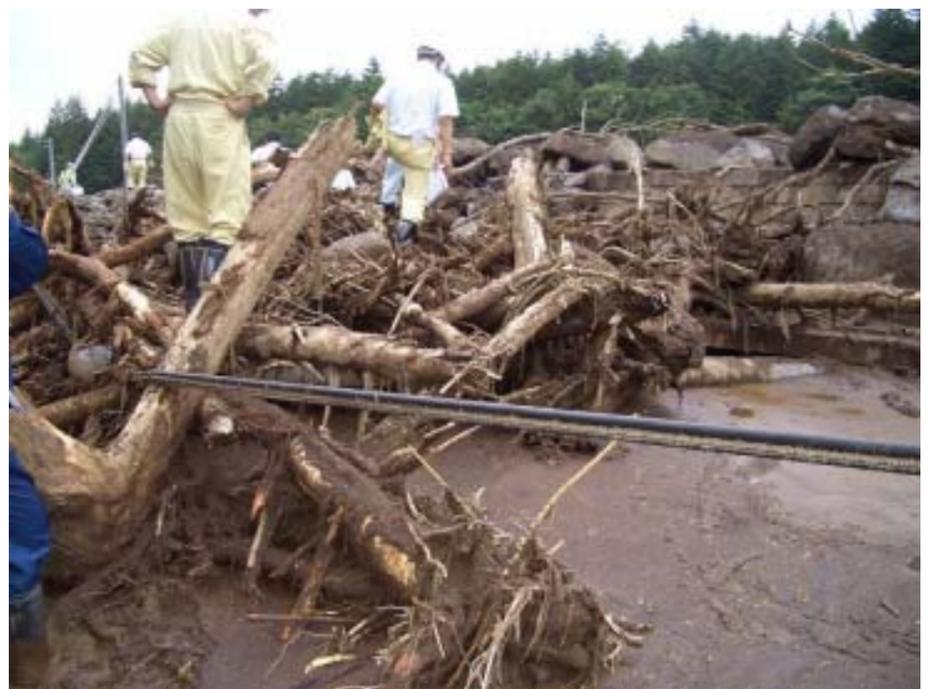
県道網張温泉線に流出した枯木により倒れた電柱
