現 地 調 査 報 告

平成 21 年（2009 年）7 月 15 日に
対馬市で発生した潮位の
副振動に関する現地調査

平成 21 年 7 月 22 日

長崎海洋気象台
厳原測候所

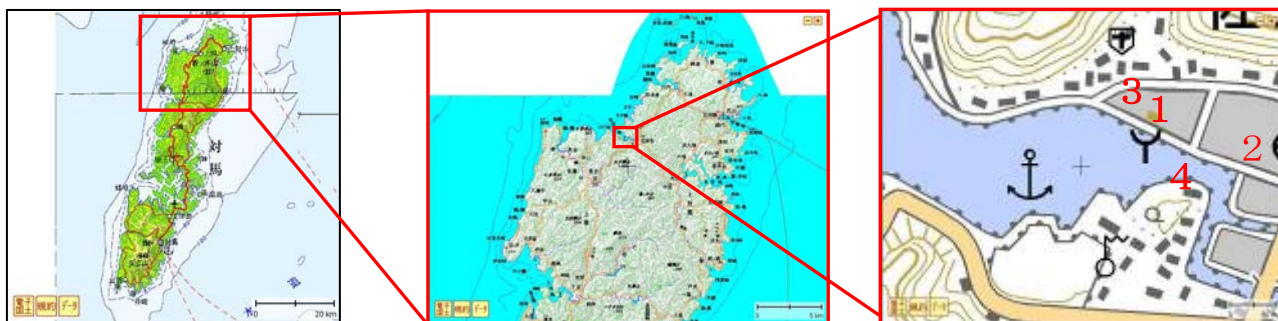
【被害などの様子】
対馬市上県町佐須奈

図中の数字は、以下の写真を
撮影した地点の番号

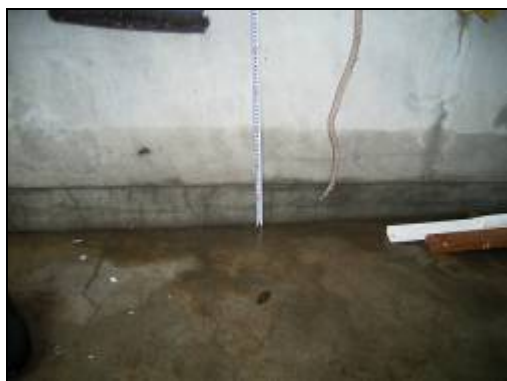
- ・出張所車両庫において、既に浸水の痕跡は不明瞭であったが、出張所職員の証言と当日撮影の写真をもとに浸水時の潮位の高さの確認を行った。調査の結果、浸水の高さは35cmに達していたことを確認した。
- ・床上浸水の被害があった住家を訪問し、台所の浸水痕跡を確認した。調査の結果、地面から台所の床の高さは15cm、台所の床から浸水痕跡の最上部は15cmあり、浸水の高さは30cmであったことを確認した。

消防署上県出張所車庫の浸水状況（地点1）
7月15日15時30分頃
（写真提供：対馬市消防署上県出張所）

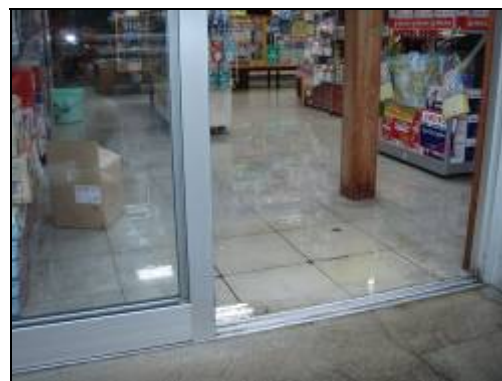
店舗の浸水状況（地点2）
7月15日16時頃
（写真提供：対馬市上県地域活性化センター）

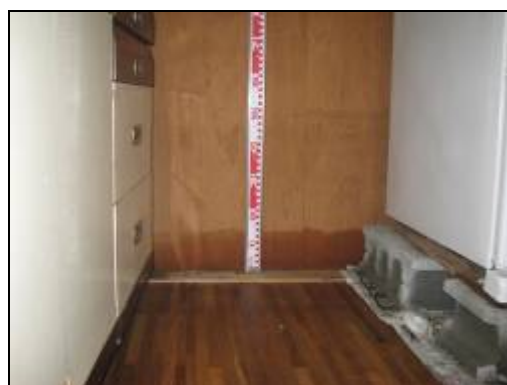
家屋内の浸水状況（地点3）
7月16日14時頃

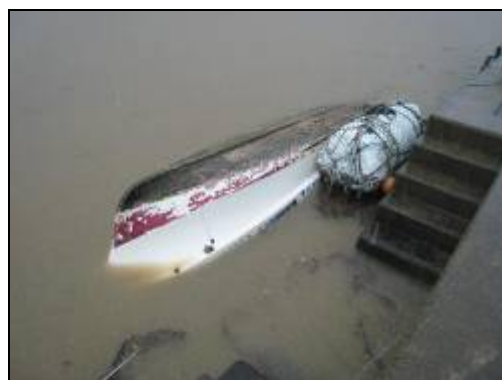
対馬市上県町佐須奈地区（佐須奈湾沿岸）で床上浸水1棟、床下浸水7棟の浸水被害が発生したほか、佐須奈湾内で小型漁船1隻（0.5t）の転覆、小型漁船1隻（1.78t）の浸水及び小型漁船1隻（1t）の破損の船舶被害が発生した。

転覆した小型船舶（地点4）
7月16日15時頃

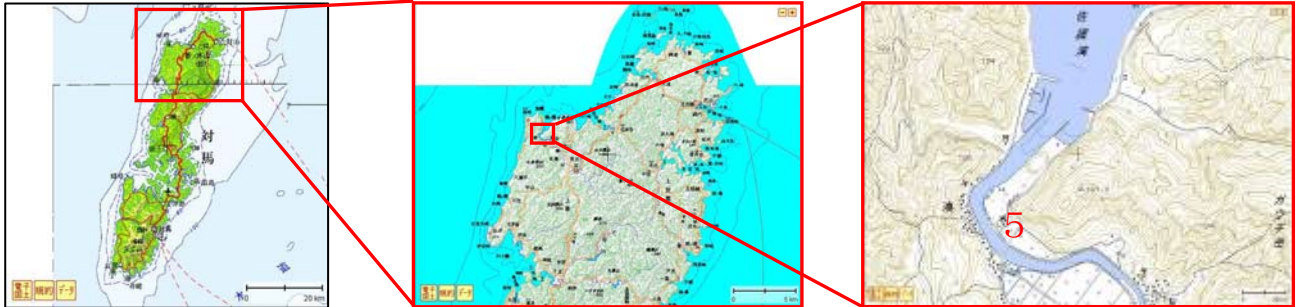
対馬市上県町佐護川河口付近

図中の数字は、現象を目撃した場所

- ・14時30分頃、佐護川の湊大橋のすぐ下流の右岸付近で、「ゴー」という音が聞こえ、あびきの遡上を目撃した。（地点5）
- ・遡上中の波により船が持ち上げられる様子も見たが、波の高さは目測で1m程度に見えた。
- ・佐護川河口の佐護湊地区の漁船の係留ロープが切断されたと聞いた。

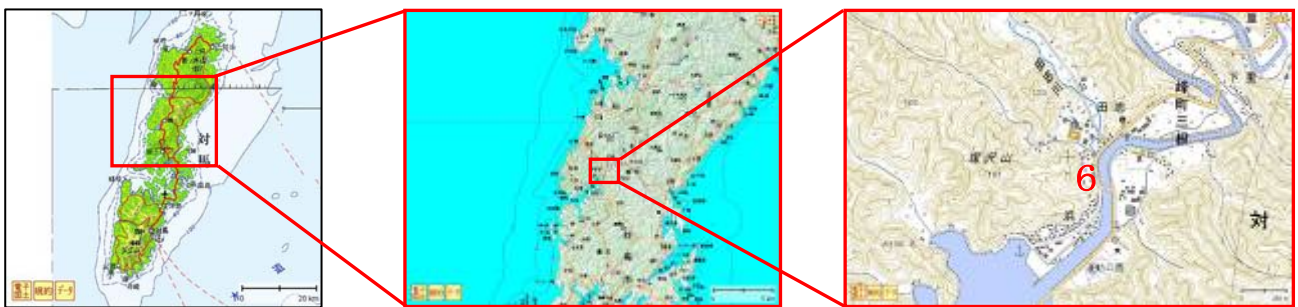
対馬市峰町三根

図中の数字は、現象を目撃した場所

- ・店内にて「ゴー」という音がしたので外に出て川を見たところ、三根川の下流から高さ1m程度の波が逆流して来たのを複数人で目撃した。（地点6）
- ・しけた海の状態が、そのまま遡上して来たようだった。
- ・最も水位が高かった時刻は、15時頃だった。また、海面下降時には川底が見えた。
- ・振動が大きかった15時頃の周期は5分程度で、現象の終わりの頃には10分程度だった。

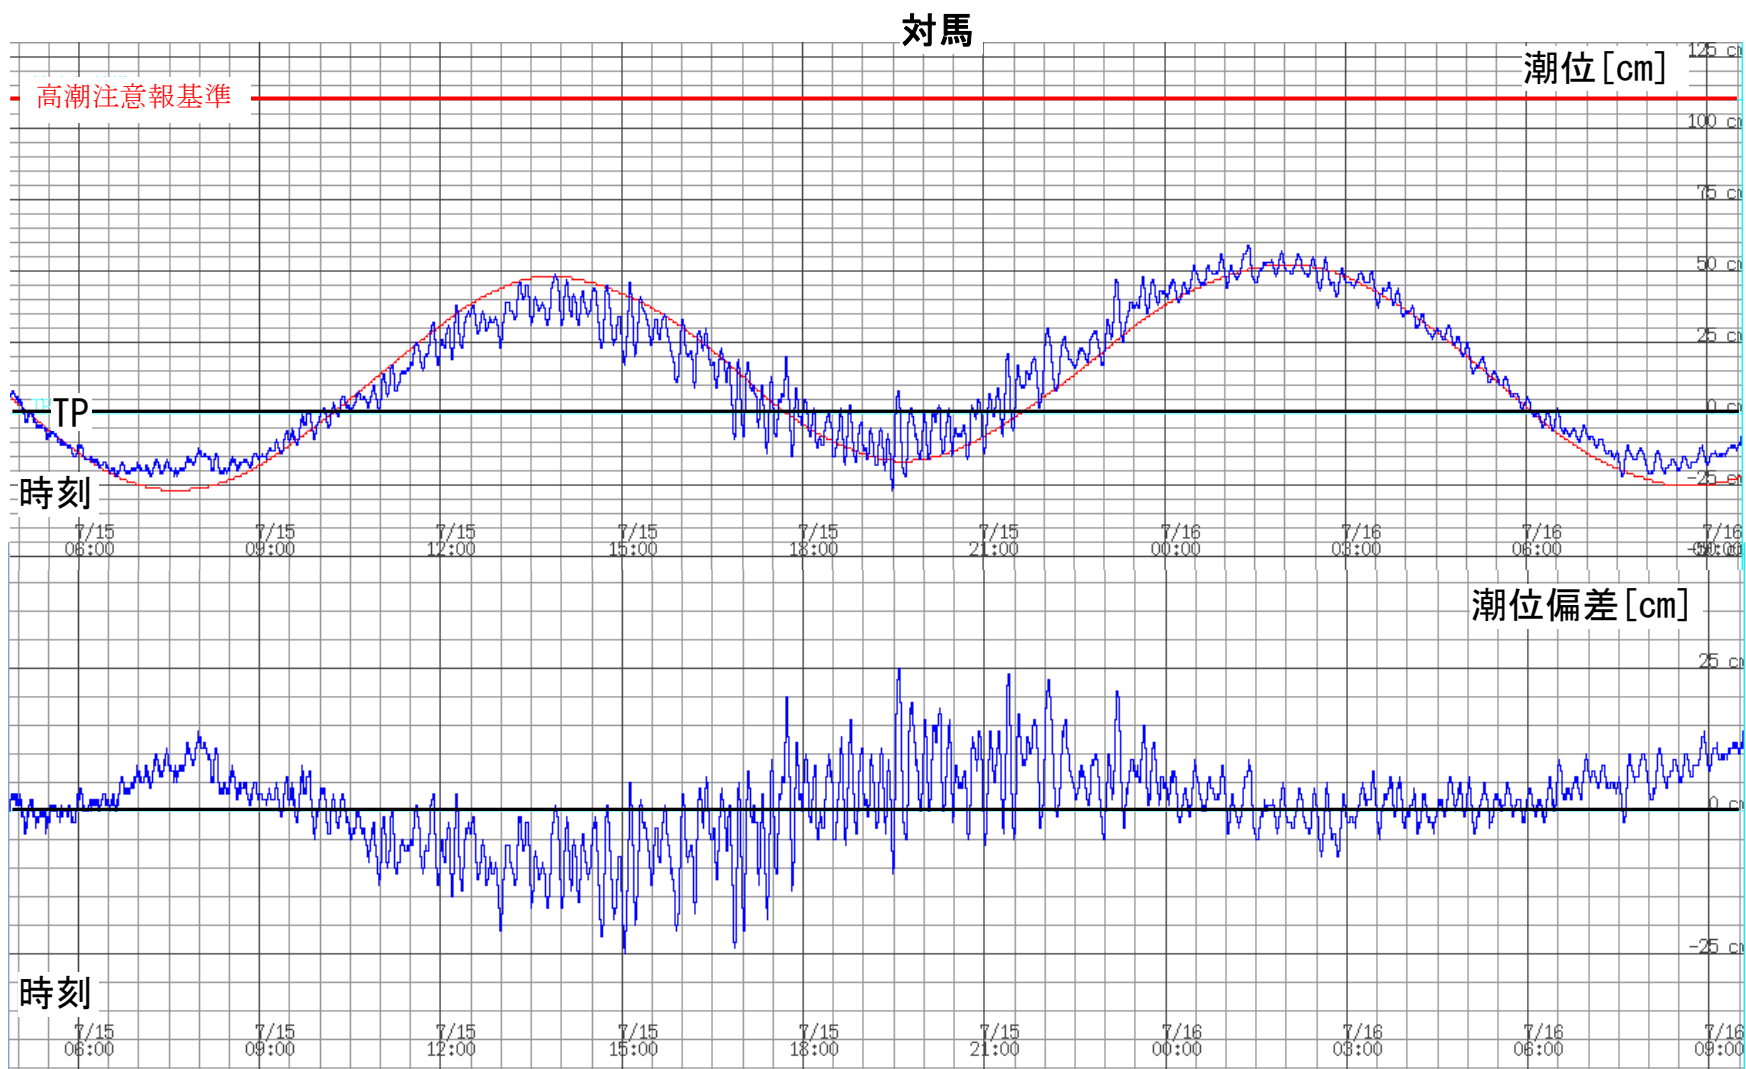
【潮位の変化】

平成 21 年 7 月 15 日 06 時から 7 月 16 日 09 時までの対馬、巖原（海上保安庁）における潮位および潮位偏差の変化を示す。上段は潮位（標高）、下段は潮位偏差（実測潮位と天文潮位の差）で、副振動の大きさの変化がわかる。赤線は高潮注意報基準を示す。

7月15日09時頃までは、これらの地点では通常見られる振幅の小さな副振動(全振幅5cm程度)を観測していた。両地点ともにその後は次第に振幅が大きくなり、対馬では17時43分に最大全振幅33cm、厳原では19時20分に同45cmを観測した(速報値)。副振動の振幅はその後次第に小さくなり、15日24時以降は全振幅10cm程度となった。

最高潮位(瞬間値)は、7月15日14時頃の満潮時付近に見られ、対馬では13時54分に標高49cm、厳原では13時20分に標高44cmを観測した(速報値)。

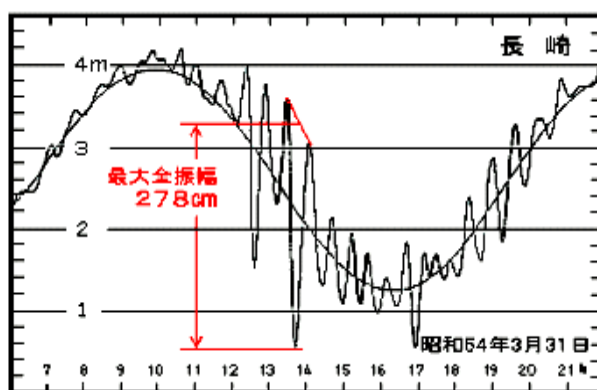
図1. 気象庁長崎検潮所（長崎市松ヶ枝町）で観測された過去最大のあびきの潮位記録

「副振動」は長崎では「あびき」と呼ばれ、長崎港では40分程度の周期で海面が昇降します。副振動（海面の昇降）が大きい場合には、海面の昇降や強い流れにより、海岸や河口付近の低地での浸水や係留している船舶の流出、河川への遡上などの被害が生じることがあります。長崎港では、1979年3月31日に長崎検潮所（長崎市松ヶ枝町、観測開始1961年）で海面昇降が278cm（周期約35分）を観測し（図1）、長崎港をはじめ富江港などでも大きな被害が発生しました。この時、湾奥では4.7mと推測した研究があります。
