平成22年2月3日  
鹿児島地方気象台  
長崎海洋気象台

## 平成22年2月1日に鹿児島県薩摩川内市上甕町で発生した 顕著な海面昇降（副振動）に関する現地調査報告

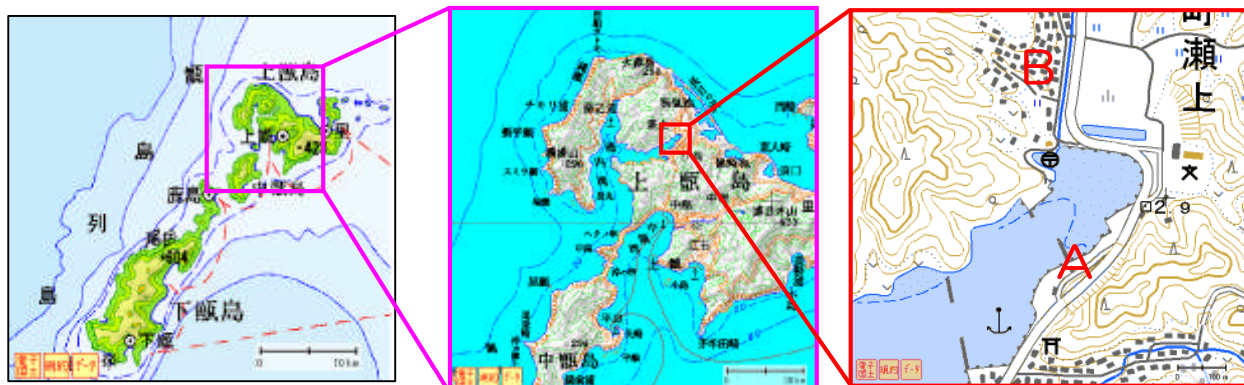
図中のA、Bは、調査の実施場所

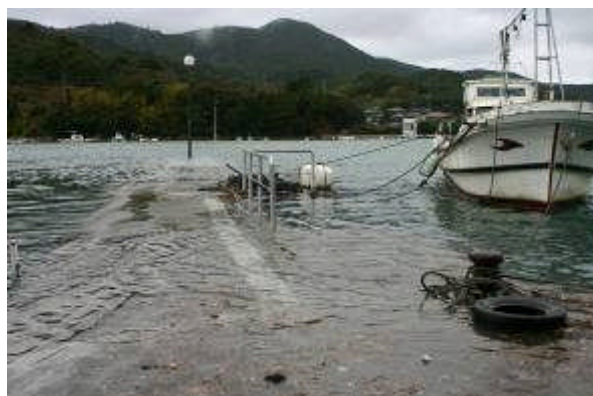
写真1 副振動の影響で冠水した突堤(A地点)  
(薩摩川内市上甑支所提供)

標高：約2.0m (9時10分頃)

(写真1、2の突堤上面から約0.2mの高さに相当)

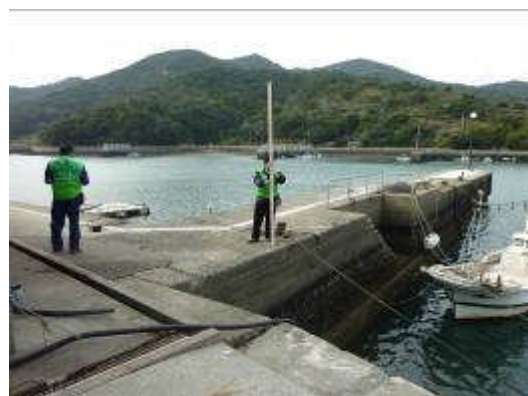
写真2 左の写真と同地点における  
現地調査の様子

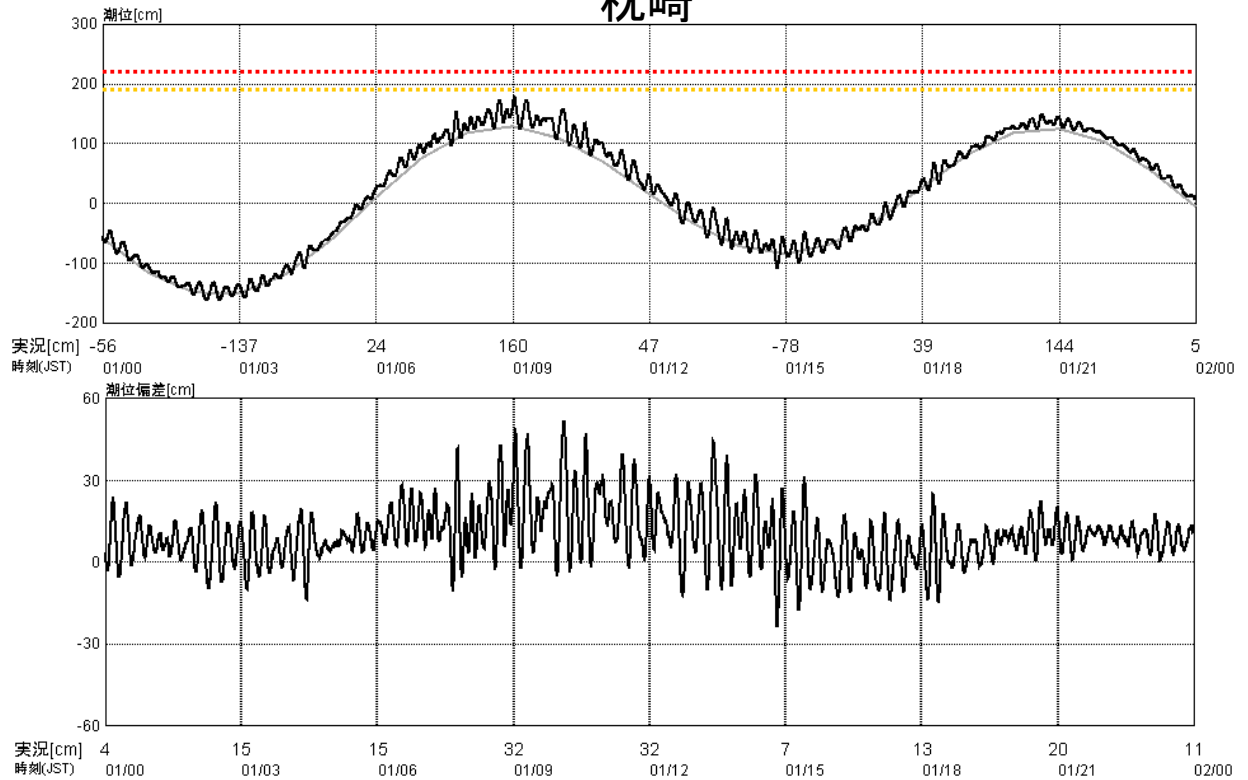
### 枕崎

平成 22 年 2 月 1 日 0 時から 24 時までの枕崎（鹿児島県）と長崎（長崎県）における潮位および潮位偏差の変化を示す。それぞれの地点の上段は潮位（標高）、下段は潮位偏差（実測潮位と天文潮位の差）で、副振動の大きさの変化がわかる。赤点線は高潮警報基準、黄点線は高潮注意報基準を表す。

なお、この地域の近傍の検潮所で観測した海面昇降の山から谷の最大の高さは、枕崎検潮所で2月1日10時7分に56cm（周期17分）、また長崎検潮所では同日11時39分に78cm（周期38分）でした。
