報道発表資料  
平成27年8月14日  
新潟地方気象台

## 旧二王子岳無線ロボット雨量観測所跡地における空気湿電池の投棄について

## 旧二王子岳無線ロボット雨量観測所について

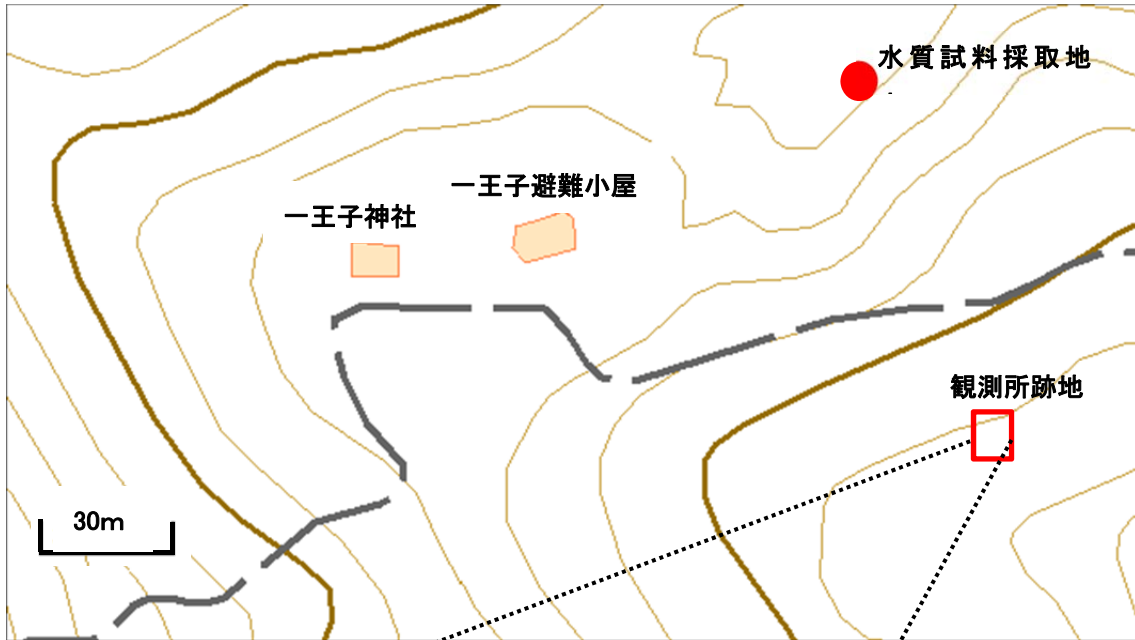
図 2 旧観測所跡地周辺図

気象庁では、平成26年4月より、全国の無線ロボット雨量観測所等跡地を対象に、空気湿電池の処置状況について調査を行っています。新潟地方气象台ではその一環として、平成26年11月6日、11月20日、平成27年6月8日の3回にわたり、旧二王子岳無線ロボット雨量観測所跡地の周辺を調査しました。その結果、図2及び図3に示す観測所跡地周辺で空気湿電池19個が投棄されていたことを確認しました。これら空気湿電池は全て撤去しています。

なお、平成 26 年 11 月 28 日に、図 2 に示す調査地から約 100m 離れた湧水の水質調査 (※ 2) を実施しましたが、水銀は検出されませんでした。

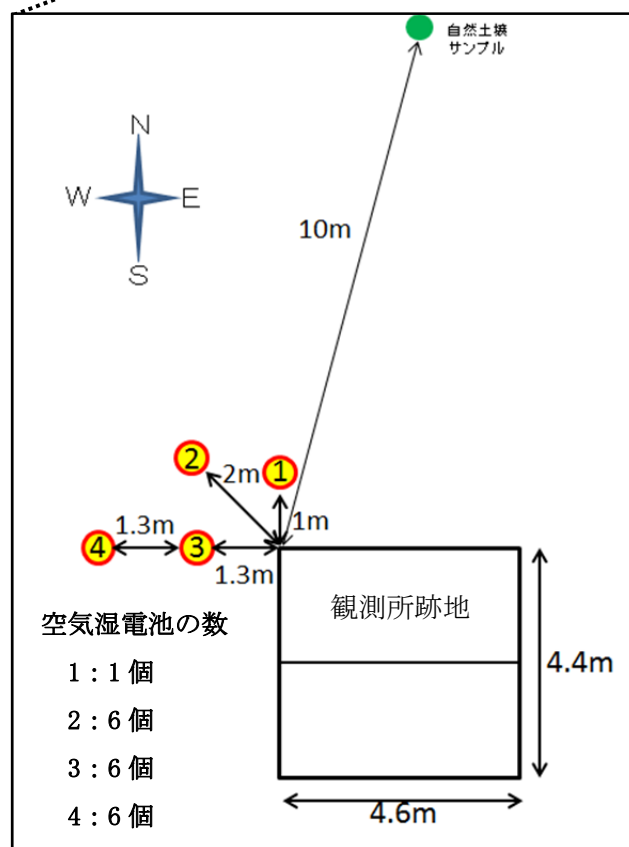
図 3 土壌試料採取地点 見取り図

このことを受け、平成27年6月8日に、図3に示す空気湿電池の直下の4箇所の土壌調査を実施しました。その結果、4箇所全てで水銀（無機水銀）の「土壌溶出量（※1）」が国の基準を超過（0.0006～0.013mg/L）しました。なお、水銀の「土壌含有量（※1）」は国の基準以下でした。（比較のため、周辺1箇所の土壌についても調査を実施）

新潟県、新発田市及び関係機関と協議の上、再度の土壌調査を行い、国が定める基準を超える水銀を含む土壌の範囲を確定した上で、当該土壌の入れ替えを行います。

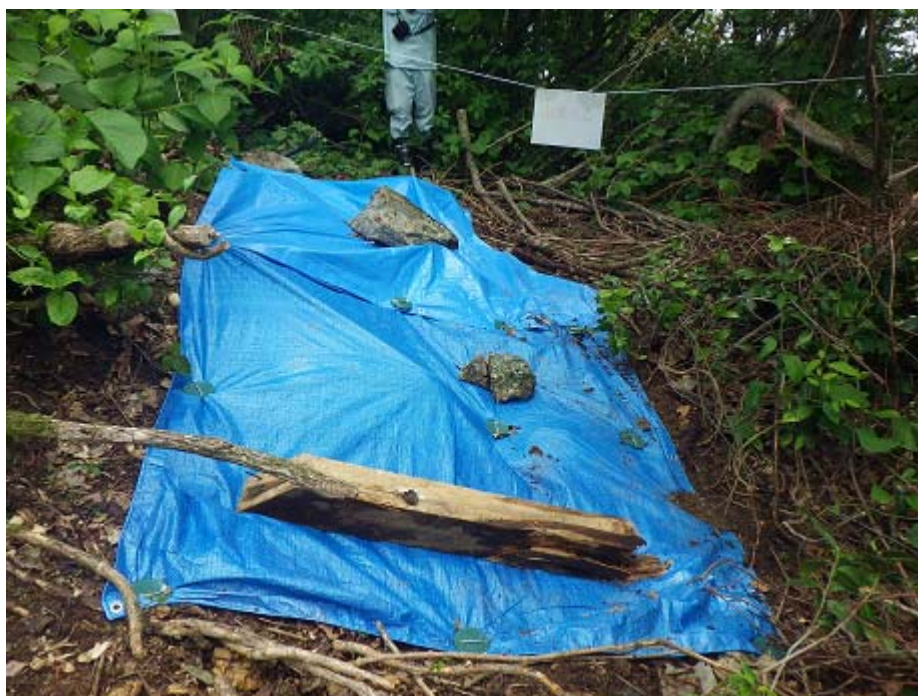
写真 飛散防止のための応急処置の状況

なお、土壌の入れ替えを実施するまでの間、当該土壌の飛散を防止するために、ブルーシートを敷設し応急的な対策を施しています。
