旧無線ロボット雨量観測所跡地における空気湿電池の投棄について

1 旧高山無線ロボット雨量観測所の概要

2 観測所跡地の確認及び土壌調査結果

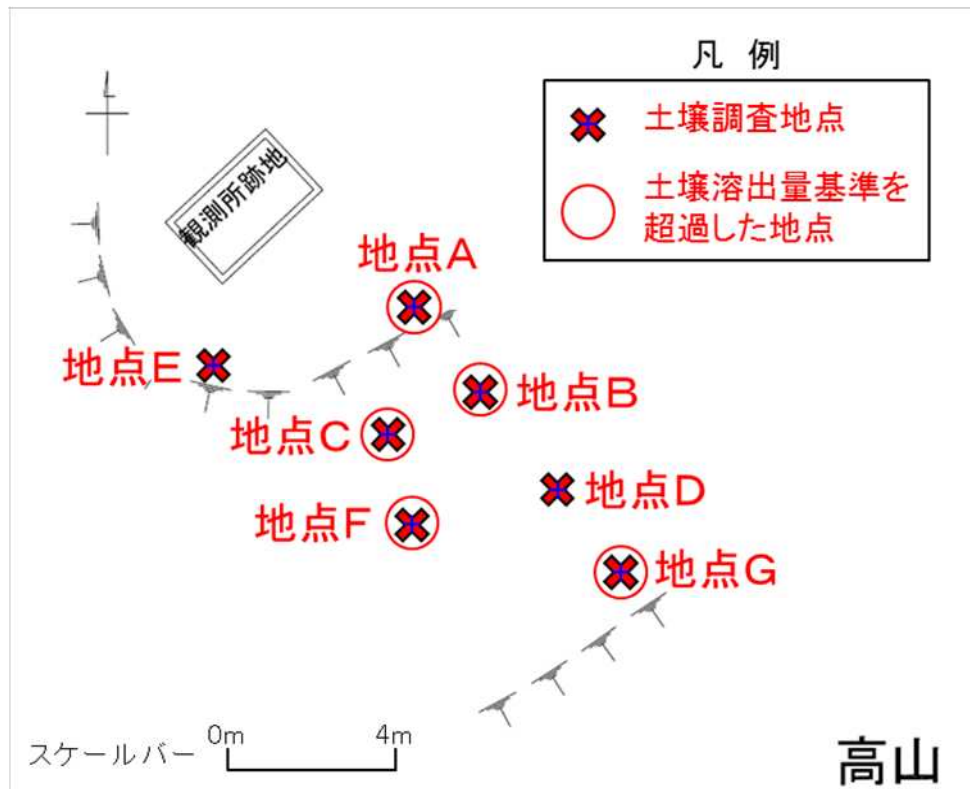
図2：土壌調査の実施箇所

空気湿電池の投棄状況等を考慮したうえで、10 月 7 日に土壌調査を実施（ 1）したところ、5 箇所（地点 A、B、C、F、G）で国が定める「土壌溶出量基準（ 2）」を超える水銀（無機水銀）が検出されました（図 2）。

なお、「土壌含有量基準（ 3）」の超過はありませんでした。

地点 A	： 土壌溶出量	： 0.0023 mg/L
地点 B	： 土壌溶出量	： 0.0029 mg/L
地点 C	： 土壌溶出量	： 0.0010 mg/L
地点 F	： 土壌溶出量	： 0.0010 mg/L
地点 G	： 土壌溶出量	： 0.0022 mg/L

鳥取県や鳥取市及び地権者などと協議し、追加の土壌調査により国が定める基準を超える水銀を含む土壌の範囲を確定した上で、当該土壌の入れ替えを行います。

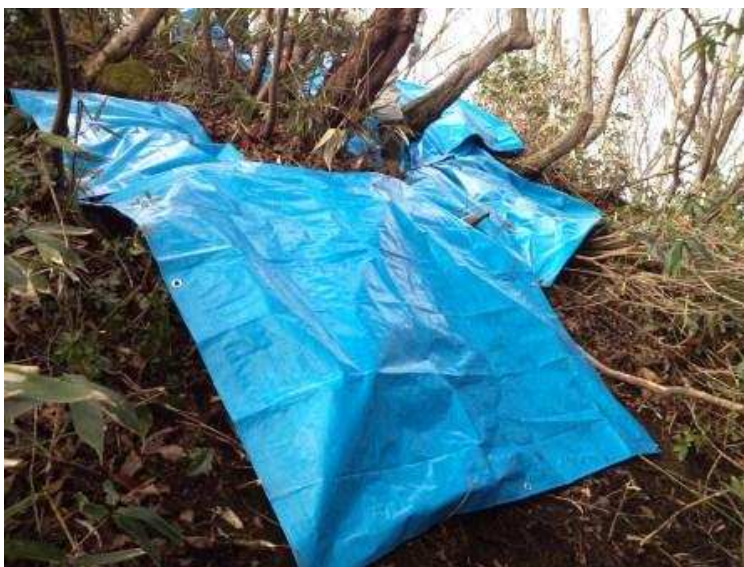
図3：飛散防止のためのブルーシートによる応急処置の状況

なお、土壌の入れ替えを実施するまでの間、土壌の飛散を防止するために、図3のとおりブルーシートを敷設(ペグ打ちで固定)し応急的な対策を施しています。

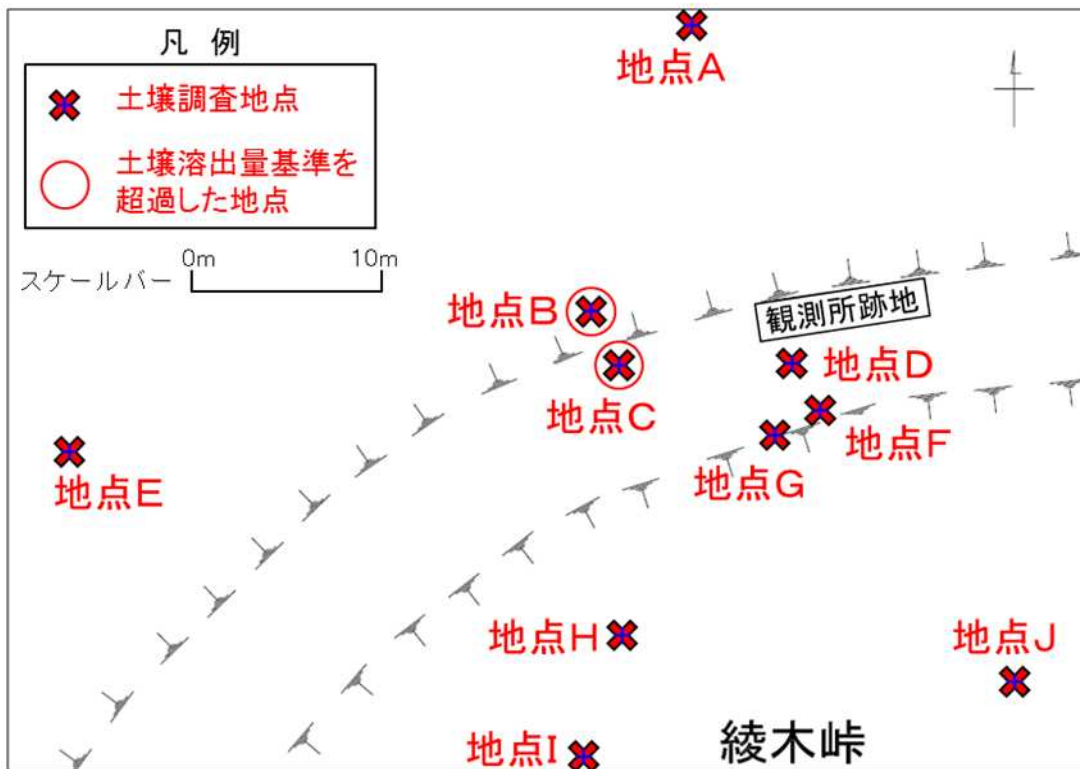
図2：土壌調査の実施箇所

旧高山無線ロボット雨量観測所跡地と同様、空気湿電池の投棄状況等を考慮したうえで、10 月 15 日、16 日に土壌調査を実施したところ、八頭町側の 2 箇所（地点 B、C）で国が定める「土壌溶出量基準」を超える水銀（無機水銀）が検出されました（図 2）。

地点 B : 土壌溶出量 : 0.0013 mg/L

地点 C : 土壌溶出量 : 0.0094 mg/L

鳥取県、八頭町及び地権者などと協議し、追加の土壌調査により国が定める基準を超える水銀を含む土壌の範囲を確定した上で、当該土壌の入れ替えを行います。

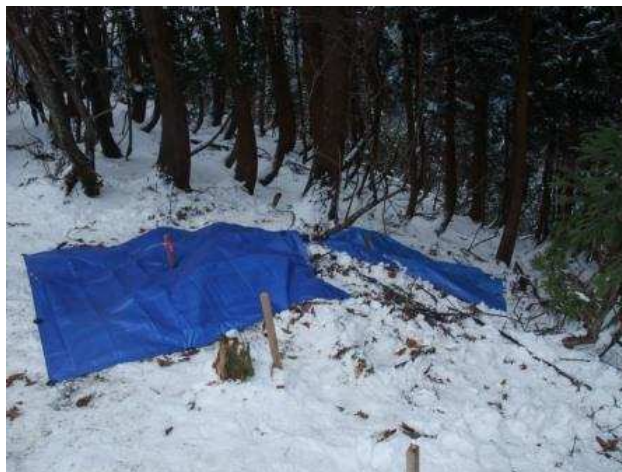
図3：飛散防止のためのブルーシートによる応急処置の状況

なお、土壌の入れ替えを実施するまでの間、土壌の飛散を防止するために、図3のとおりブルーシートを敷設(杭打ちで固定)し応急的な対策を施しています。

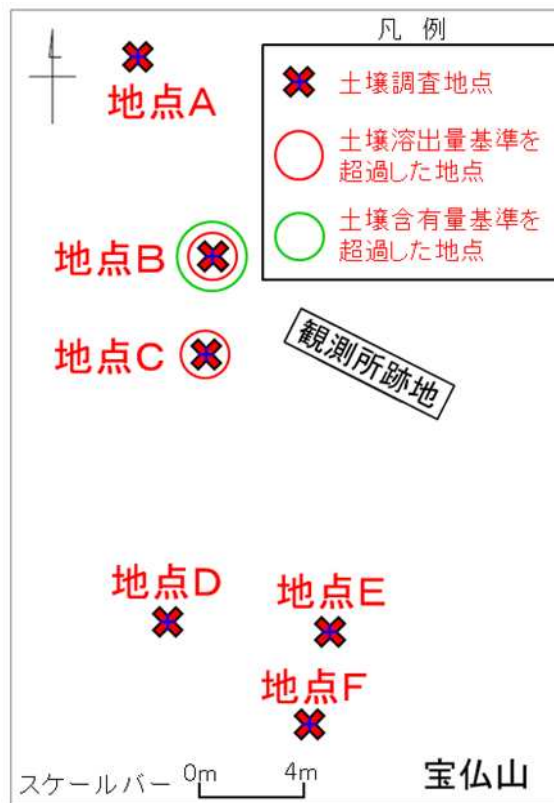
図2：土壌調査の実施箇所

旧高山無線ロボット雨量観測所跡地等と同様、空気湿電池の投棄状況等を考慮したうえで、10 月 24 日に土壌調査を実施したところ、2 箇所（地点 B、C）で国が定める「土壌溶出量基準」を超える水銀（無機水銀）が検出され、そのうち 1 箇所（地点 B）では国が定める「土壌含有量基準」も超過しました（図 2）。

地点 B : 土壌溶出量 : 0.0057 mg/L、土壌含有量 : 50mg/kg

地点 C : 土壌溶出量 : 0.0013 mg/L

鳥取県及び日野町などと協議し、追加の土壌調査により国が定める基準を超える水銀を含む土壌の範囲を確定した上で、当該土壌の入れ替えを行います。

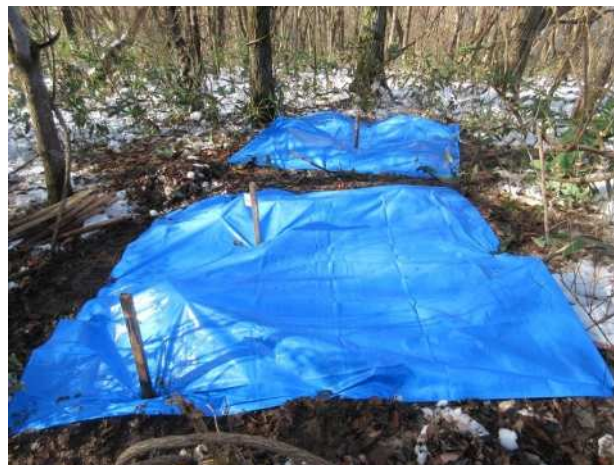
図3：飛散防止のためのブルーシートによる応急処置の状況

なお、土壌の入れ替えを実施するまでの間、土壌の飛散を防止するために、図3のとおりブルーシートを敷設(杭打ちで固定)し応急的な対策を施しています。
