# 1914年(大正3年)3月15日の秋田県南部の地震(強首地震)による災害

| 発生日時 | 1914年(大正3年)3月15日 04時59分 | 資料 |
| 震央地名<br>地域(名称) | 秋田県南部 (北緯39° 30′ 、東経140° 24′ ) | |

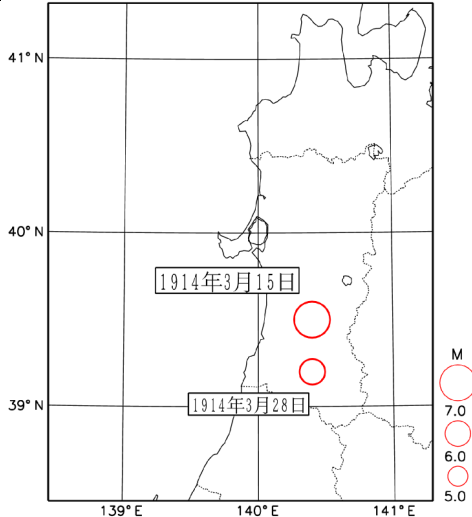
| 災害発生市町村 | 仙北郡、由利郡、平鹿郡、秋田市、河辺郡、雄勝郡、南秋田郡 | <p>○: 1914年3月15日と3月28日の地震の震央</p> |
