# 現地災害調査報告

令和3年3月13日に千葉県長生郡睦沢町から  
長生郡長南町にかけて発生した突風について

令和3年5月21日

銚子地方気象台

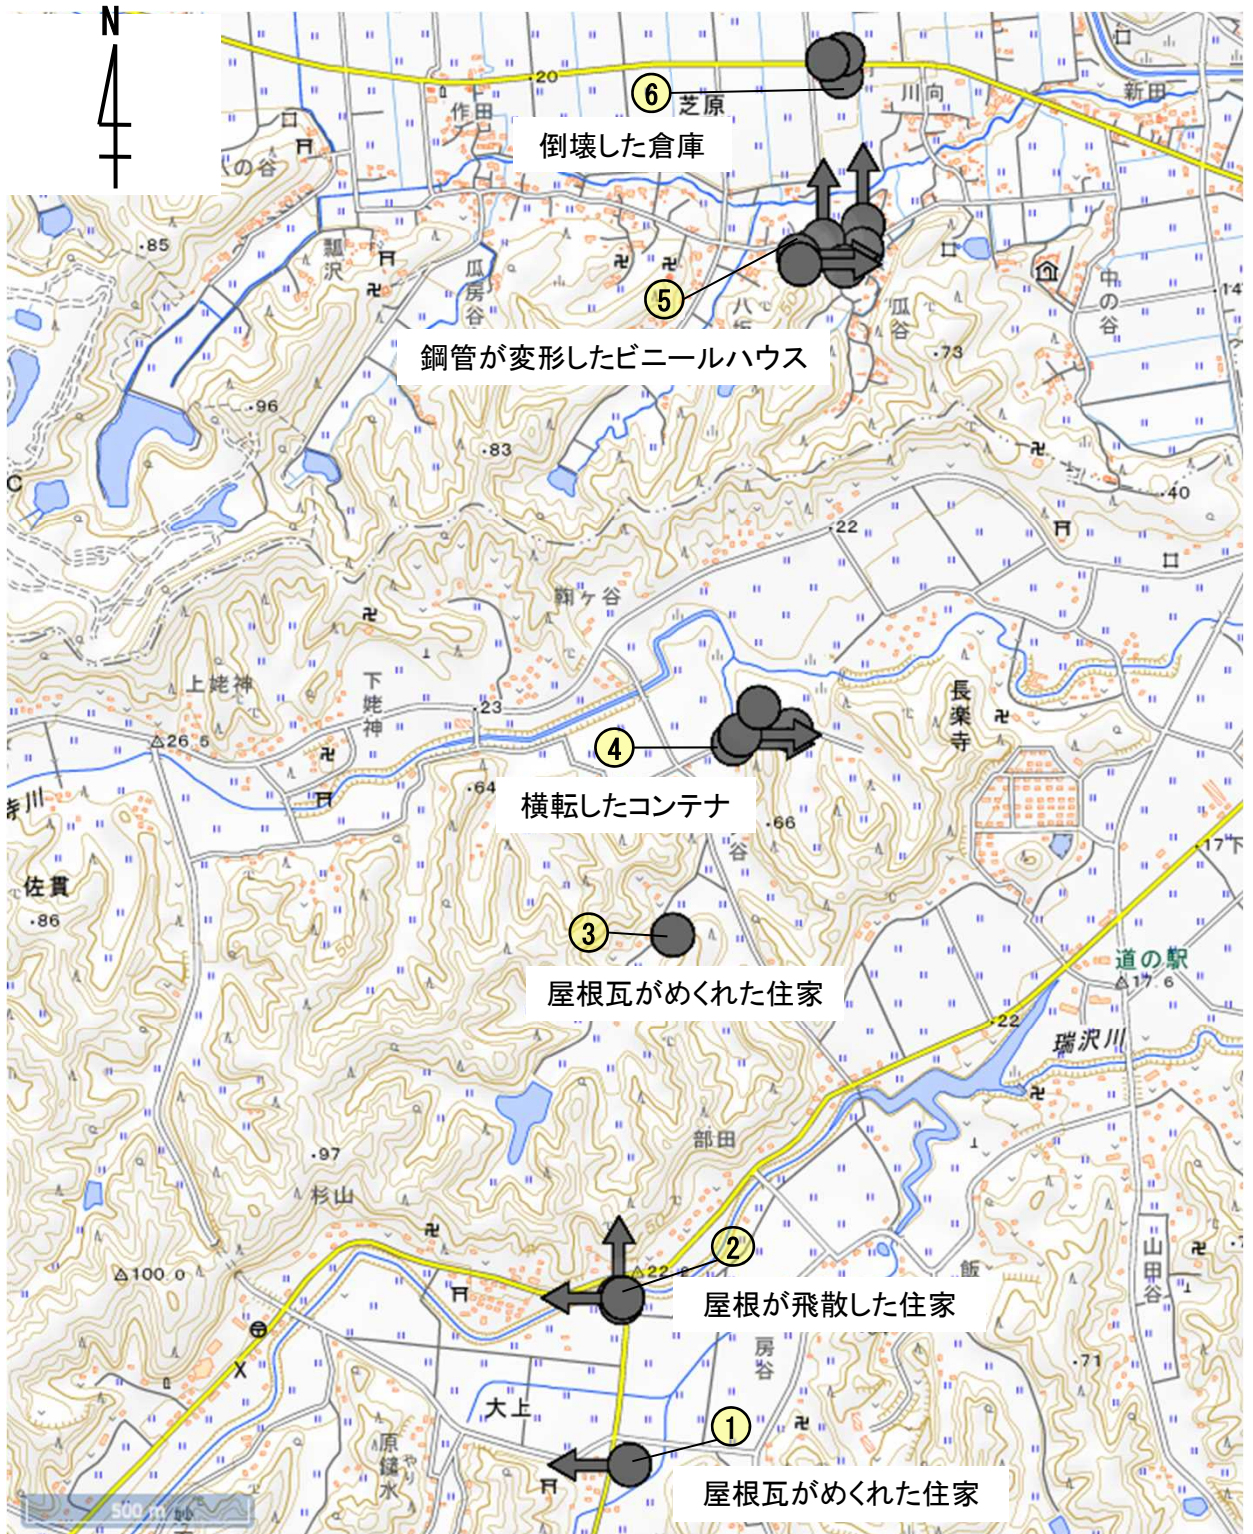
○被害発生地域拡大図（千葉県長生郡睦沢町大上から長生郡長南町芝原）

被害の範囲の長さは約3.3km、幅は約140mであつた。

- 被害の発生した地点
- ➡ 物が倒れたり飛散したりした方向
- ① 主な被害地点（被害状況写真の番号と対応）

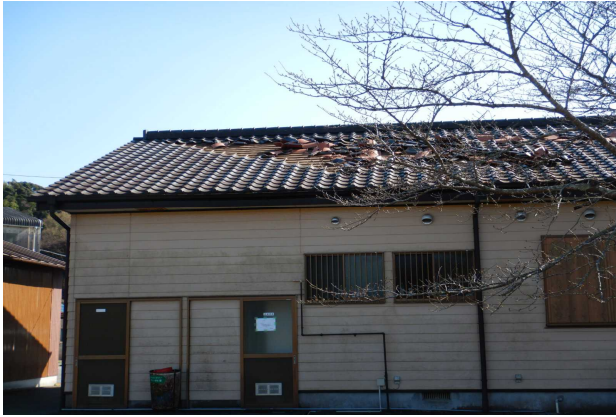
① 屋根瓦がめくれた住家  
(北方向から撮影)

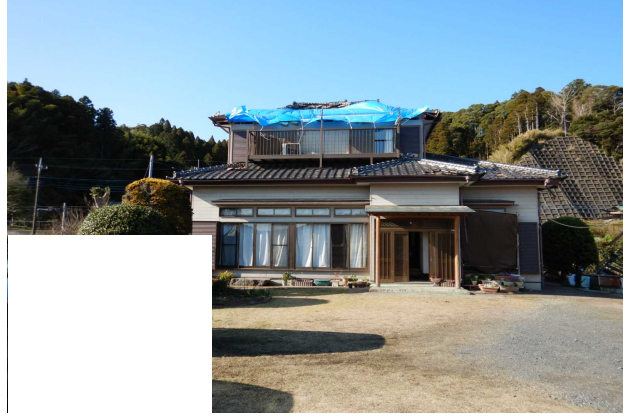
- ・ 住家の屋根の飛散

DOD：屋根の軒先又は野地板の破損または飛散（下限値）

② 屋根が飛散した住家  
(南方向から撮影)

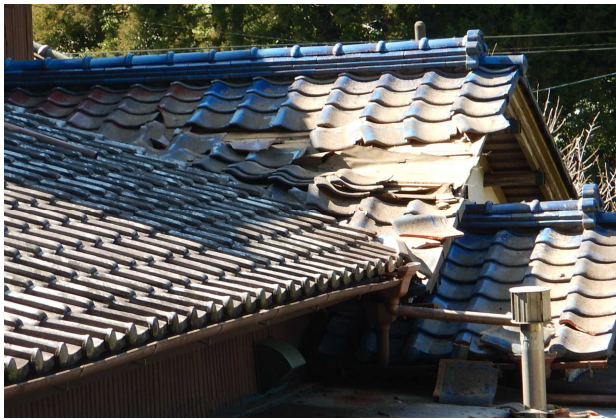
③ 屋根瓦がめくれた住家  
(東方向から撮影)

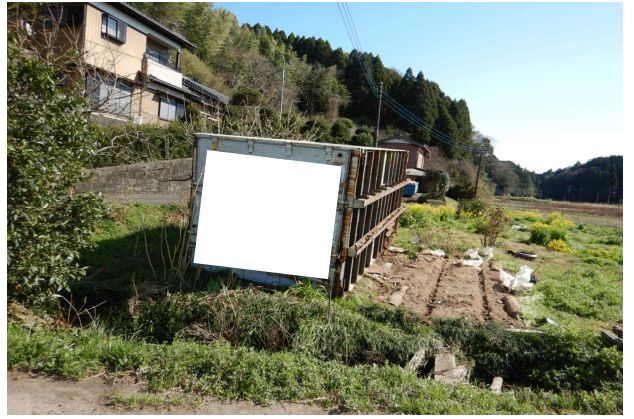
④ 横転したコンテナ  
(北方向から撮影)

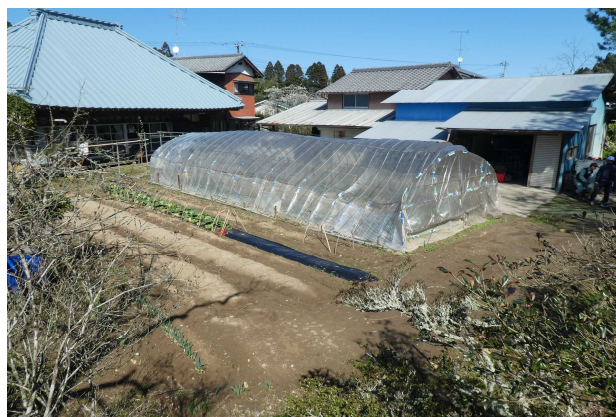
⑤ 鋼管が変形したビニールハウス  
(南西方向から撮影)

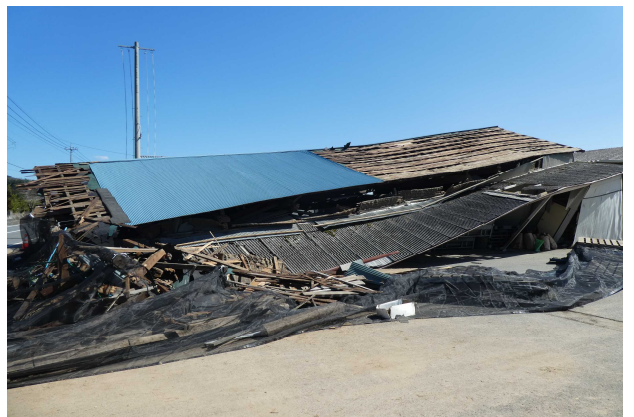
⑥ 倒壊した倉庫  
(西方向から撮影)

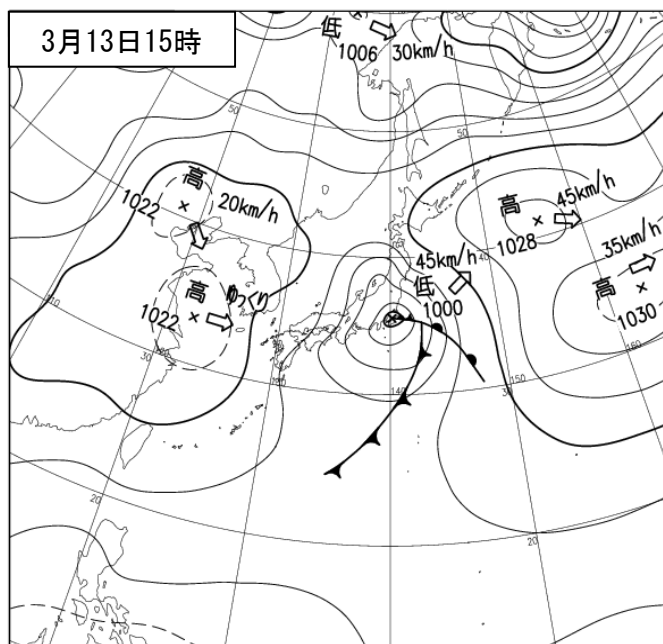
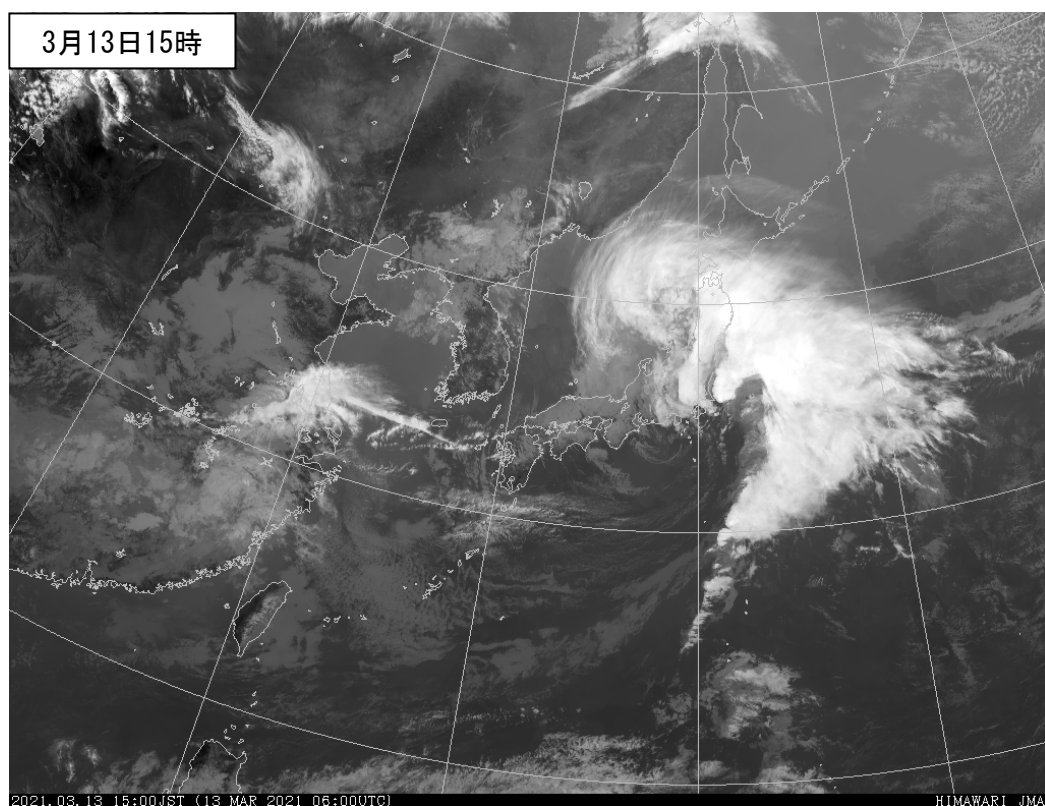
3月13日、前線を伴った低気圧が東海道沖から関東の東に進み、低気圧からのびる前線が関東地方を通過した影響で大気の状態が非常に不安定となり、活発な積乱雲が発生した。

千葉県長生郡睦沢町、長生郡長南町で突風が発生した時間帯には、活発な積乱雲が通過中であつた。

地上天気図及び気象衛星「ひまわり8号」赤外画像

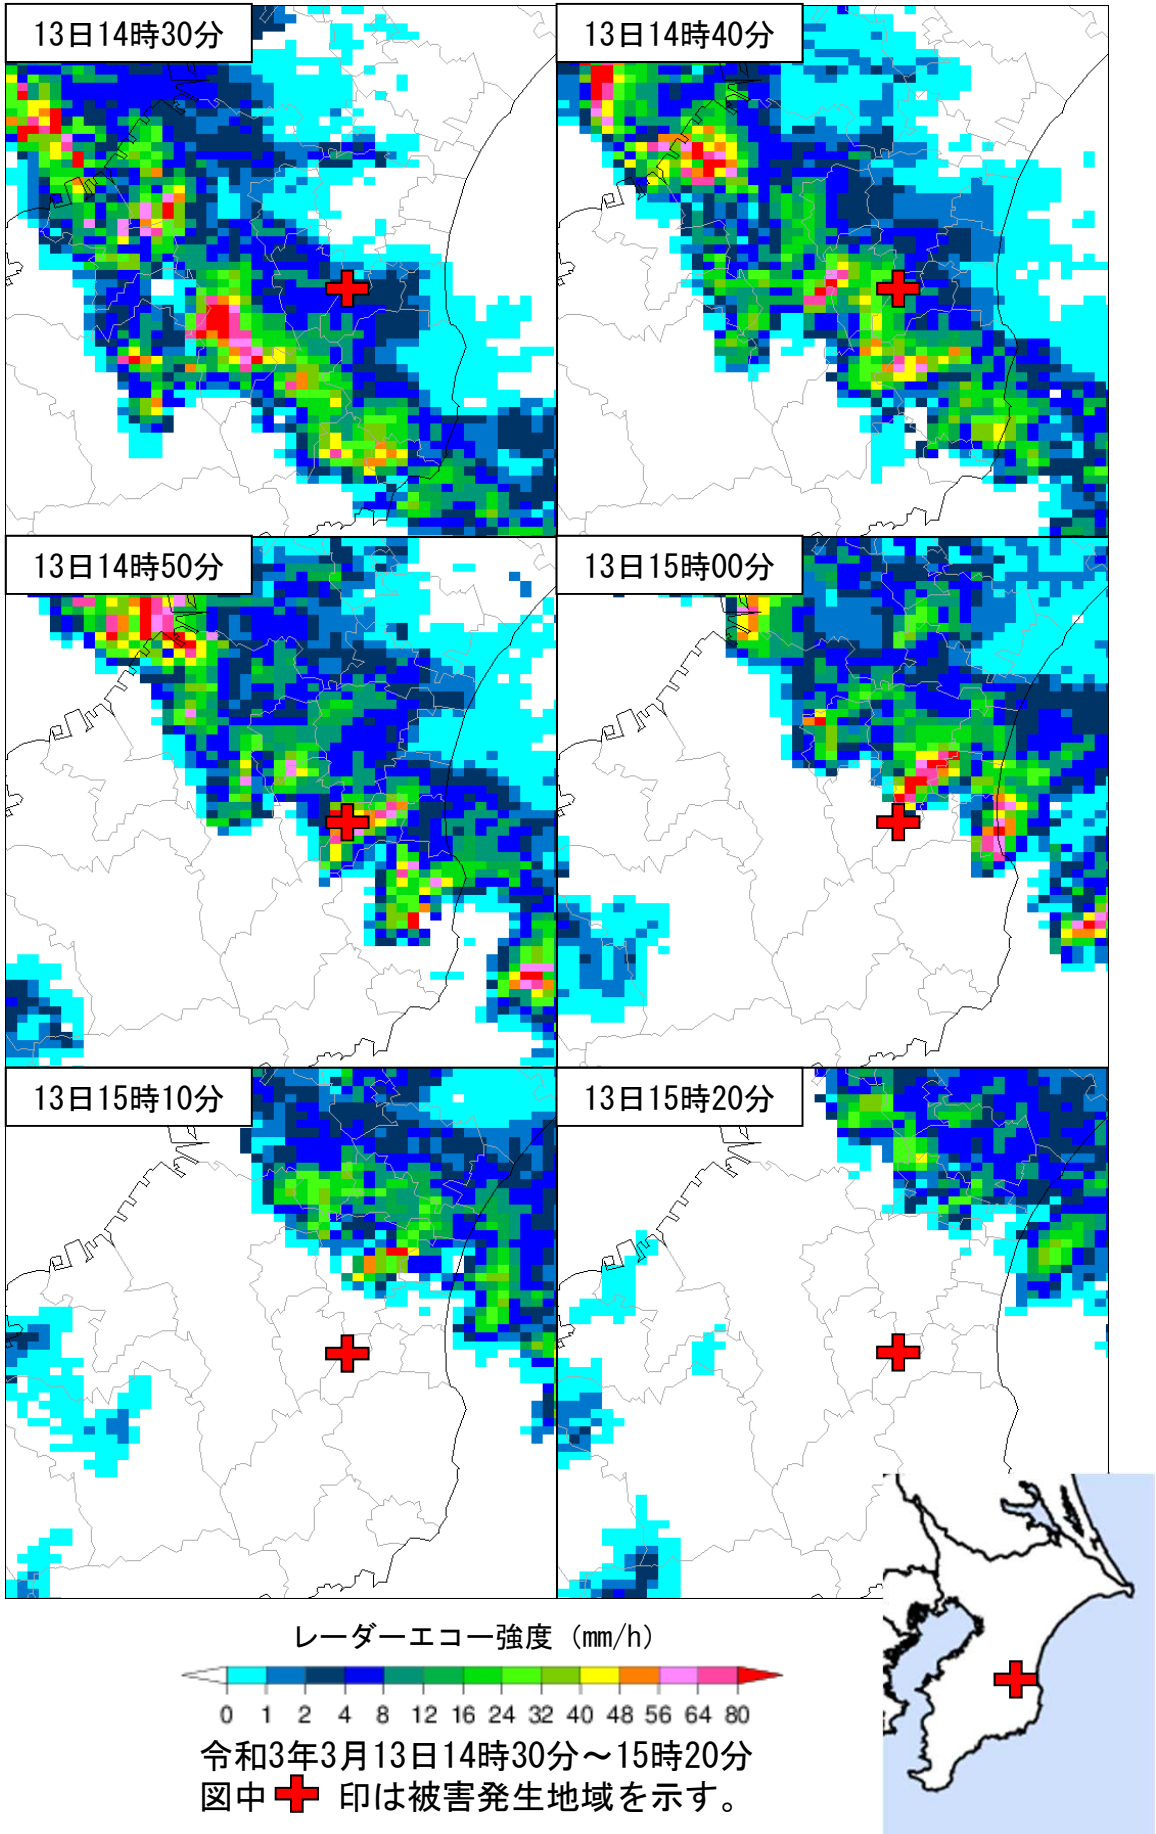
千葉県長生郡睦沢町から長生郡長南町で突風が発生した時間帯の  
気象レーダーで観測された雨雲の様子

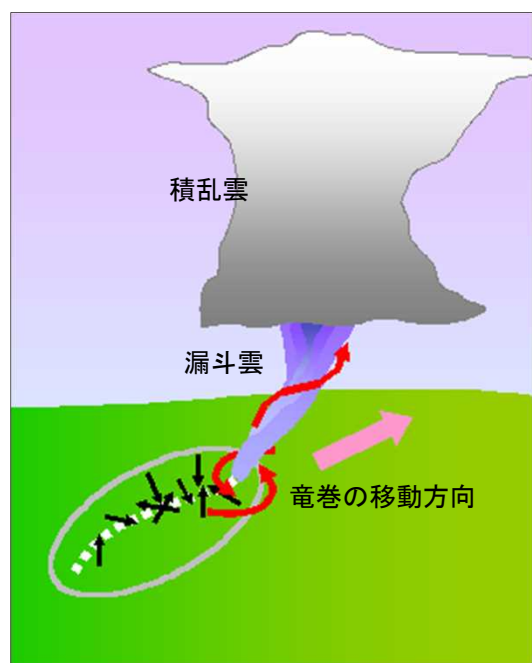
#### 竜巻とその被害の様子

赤矢印は空気の流れ、黒矢印は樹木等の倒壊方向、白点線は竜巻の経路を表しています。竜巻の発生時にはしばしば積乱雲から漏斗状の雲がのびています。竜巻は周囲の空気を吸い上げながら移動しますので、倒壊物等は竜巻の経路に集まる形で残ります。

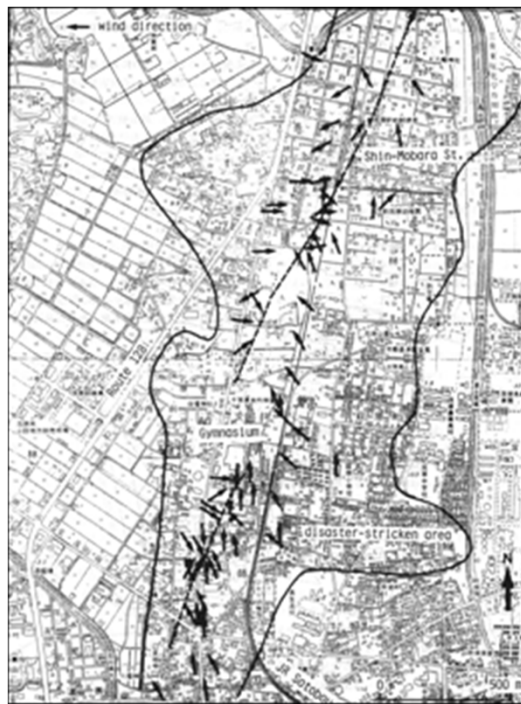
#### 竜巻の移動経路と風向分布の例（新野他、1991）

平成2（1990）年12月11日千葉県茂原市で日本では戦後最大級の竜巻が発生しました。この図は、地面近くの構造物や畑の作物の倒れ方の調査から推定した竜巻の移動経路（点線）と風向分布（矢印）です。このように、現地調査を行うことで竜巻の移動経路や風向を知ることができます。また被害の程度から竜巻の強さを知ることができます。

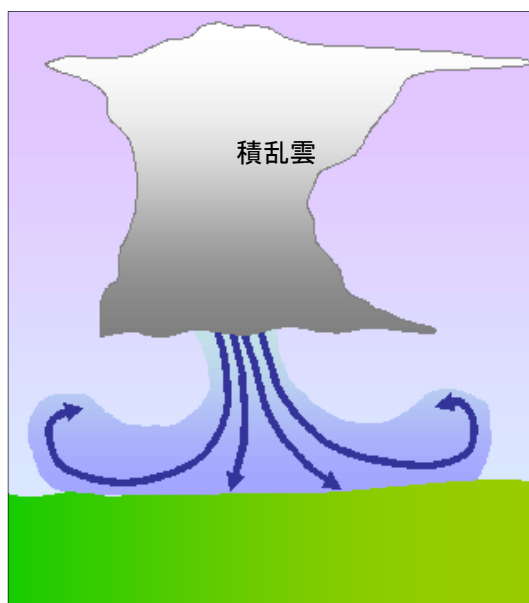
ダウンバーストのイメージ図

薄青の領域は周囲より冷たくて重いダウンバーストの空気を、また、青矢印はダウンバーストの空気の流れを表しています。

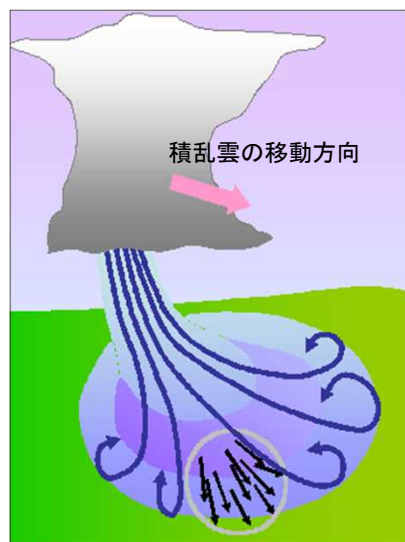
ダウンバーストの被害の様子

青矢印はダウンバーストの空気の流れ、黒矢印は樹木等の倒壊方向です。積乱雲が移動している場合には、このように移動方向の吹き出しのみが強くなる場合がほとんどです。吹き出しの強さに対応して倒壊物の方向も一方向や扇状になることが少なくありません。

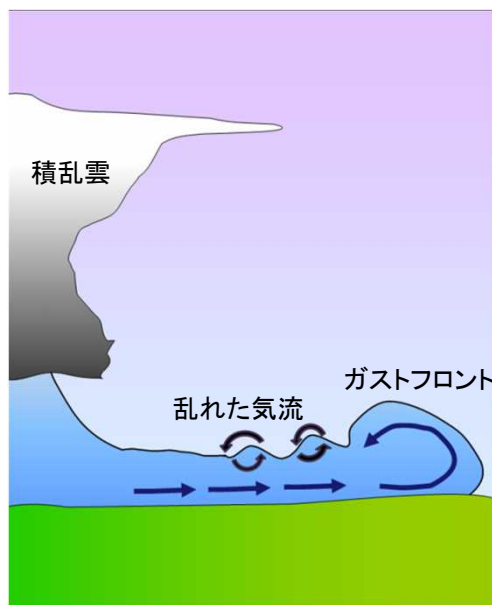
ガストフロントのイメージ図

薄青の領域は周囲より冷たくて重い空気を、また、青矢印は冷氣外出流を表しています。黒矢印は乱れた気流を表しています。
