主な過去災害事例集

令和4年(2022年)8月4日～5日

線状降水帯と前線による記録的な大雨

勝山市や南越前町での河川の氾濫、大規模な土砂災害

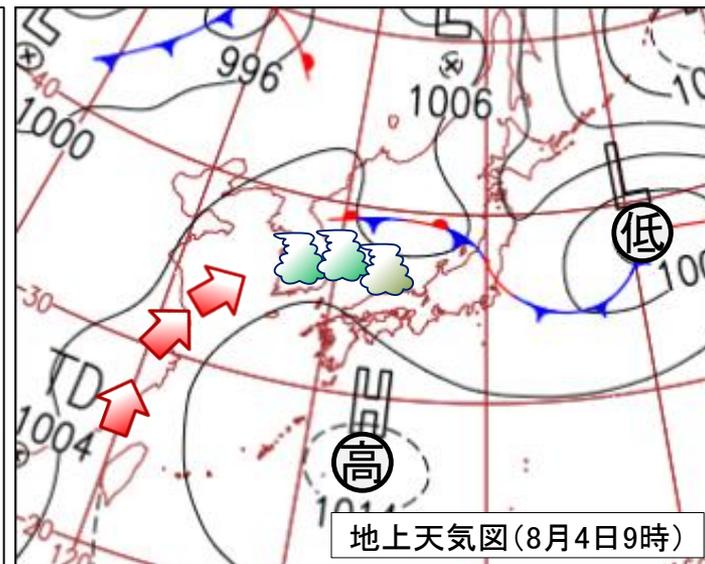
地上天気図(8月4日9時)

8月4日には嶺北で「線状降水帯」が発生し、5日は嶺北南部に次々と発達した雨雲が流れ込みました。このため、断続的に猛烈な雨が降り、急速に災害の危険度が高まりました。

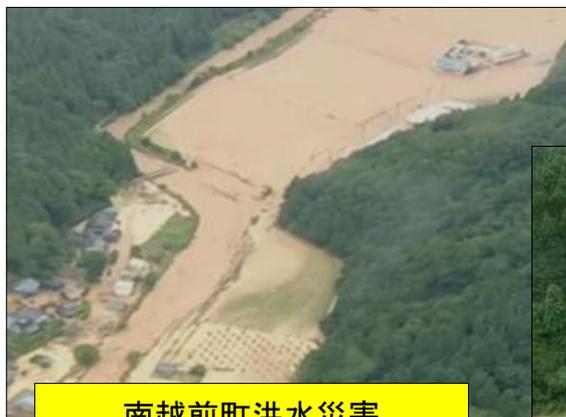
南越前町洪水災害
福井県災害アーカイブ資料より抜粋

勝山市滝波川や南越前町鹿蒜川は氾濫し、洪水被害が拡大しました。

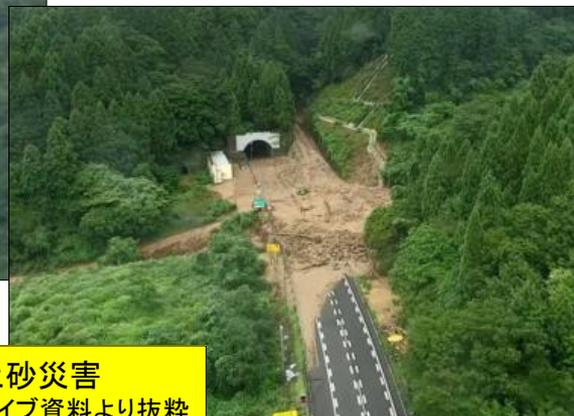
敦賀市土砂災害
福井県災害アーカイブ資料より抜粋

また、敦賀市と南越前町では土砂災害が発生し、北陸自動車道や国道8号線などの通行止めやJR北陸線の運休が長期間続きました。

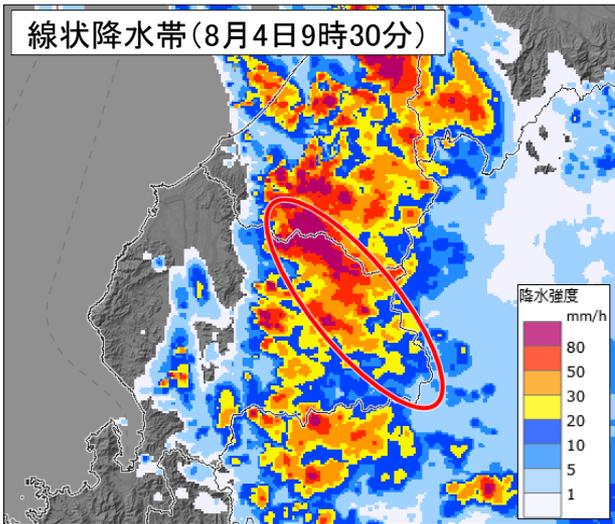
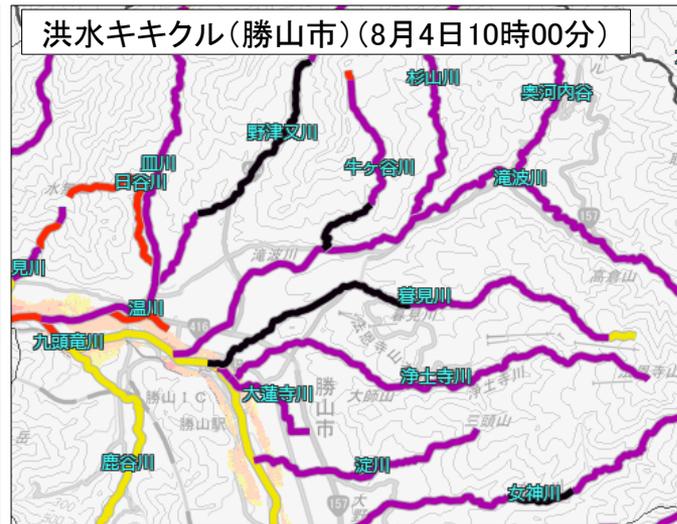
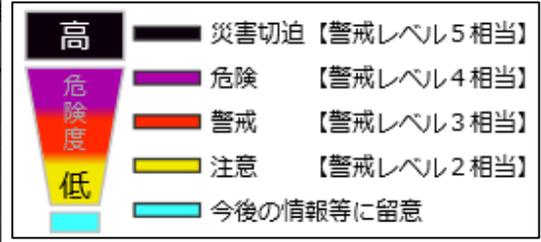
顕著な大雨に関する気象情報、洪水キキクル

九頭竜川水系(勝山市)や日野川水系(南越前町)の河川が増水し、洪水による災害発生の危険度が高まりました。

8月4日昼前には、「**顕著な大雨に関する福井県気象情報**」を公表し、嶺北では、線状降水帯による非常に激しい雨が同じ場所で降り続けていることや、命に危険がおよぶ土砂災害や洪水による災害発生の危険度が急激に高まっていることを呼びかけました。

主な河川の流域雨量指数時系列(南越前町)(8月5日)

南越前町鹿蒜川では、5日明け方には、洪水による災害発生の危険度が高まりました。その後、朝から昼前には、警戒レベル4相当の『**危険**』から5相当の『**災害切迫**』に高まりました。
