# 令和6年3月19日の 新千歳空港の大雪に関する気象速報

令和6年3月21日  
新千歳航空測候所

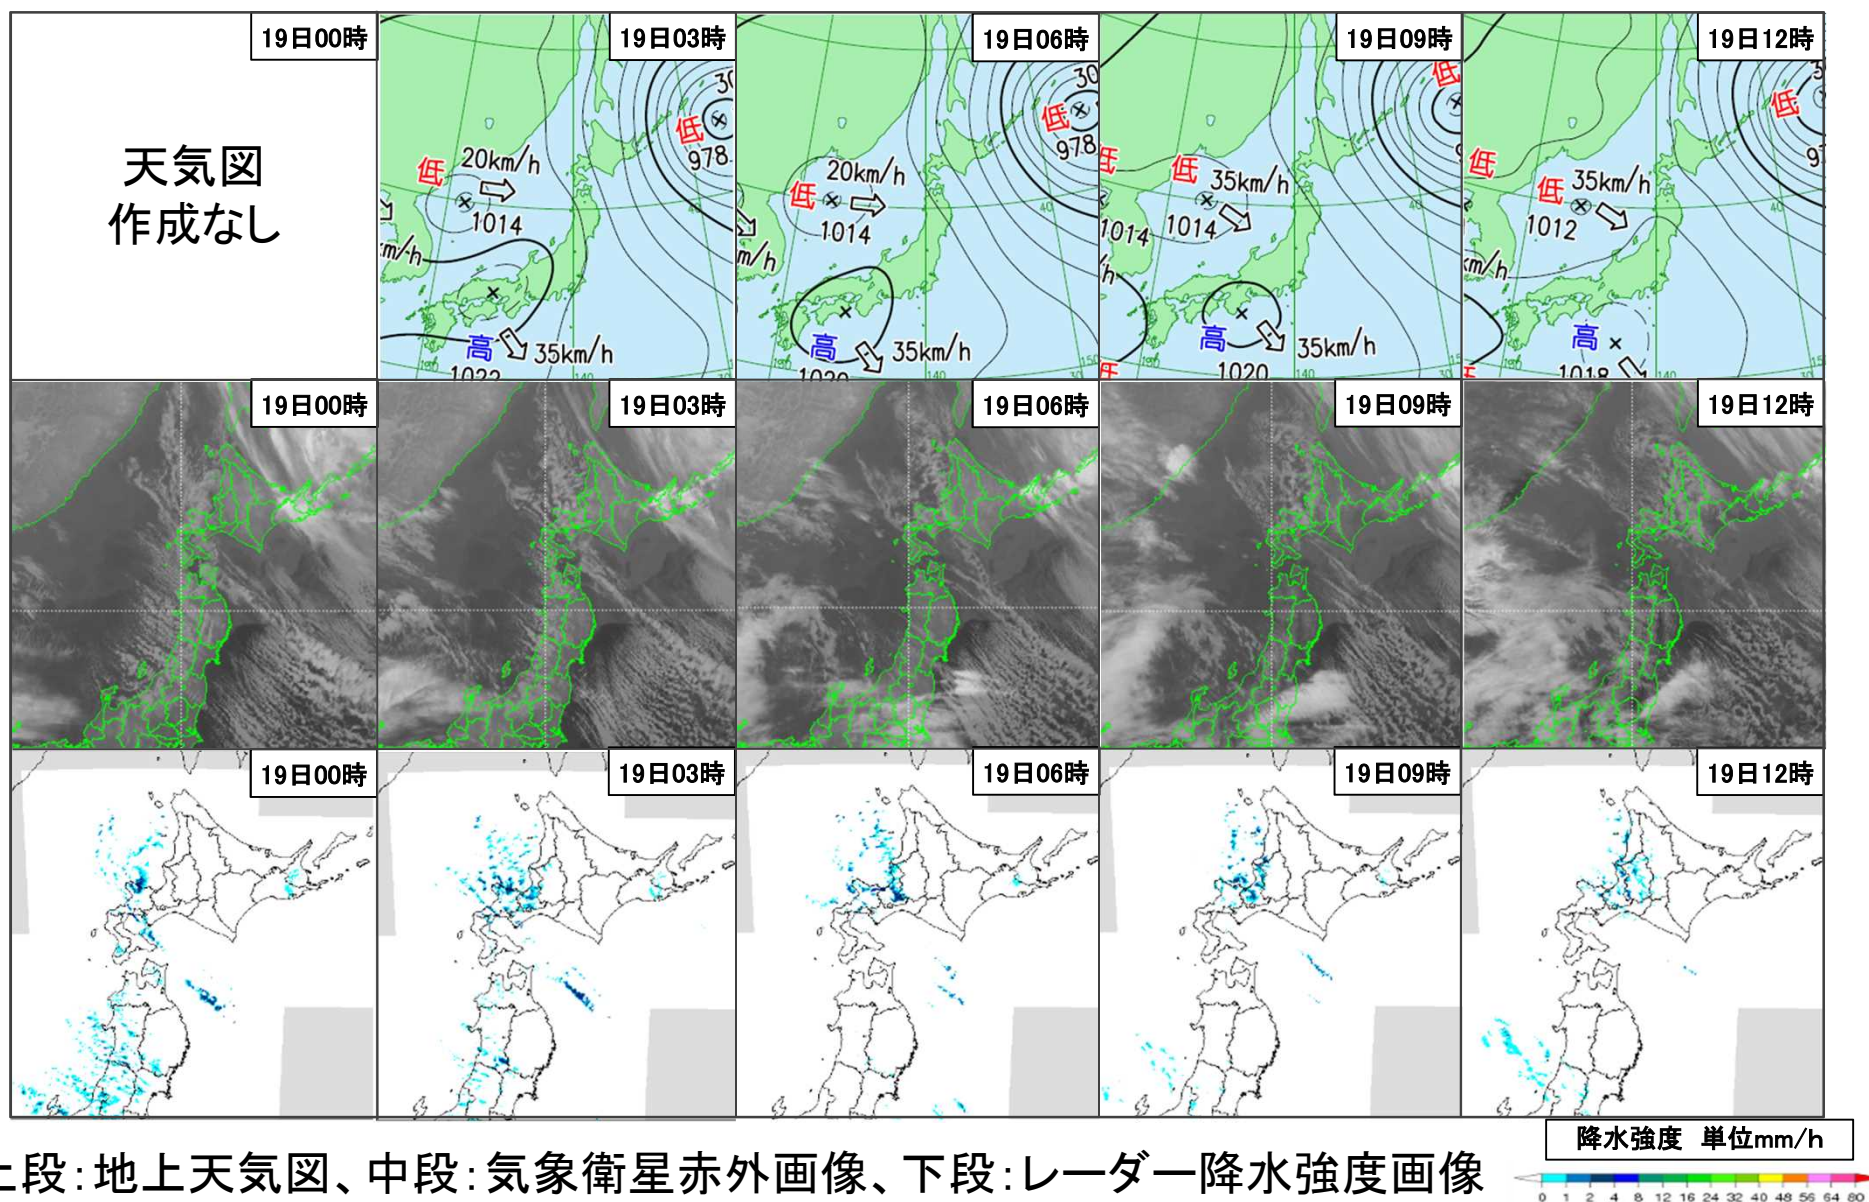
3月19日00時～12時の状況(時刻はすべて日本標準時)

上段:地上天気図、中段:気象衛星赤外画像、下段:レーダー降水強度画像

新千歳空港では19日未明から朝にかけて石狩湾から強い降雪を伴う雪雲が流入して大雪となり、19日08時まで6時間降雪量17cmを観測した。

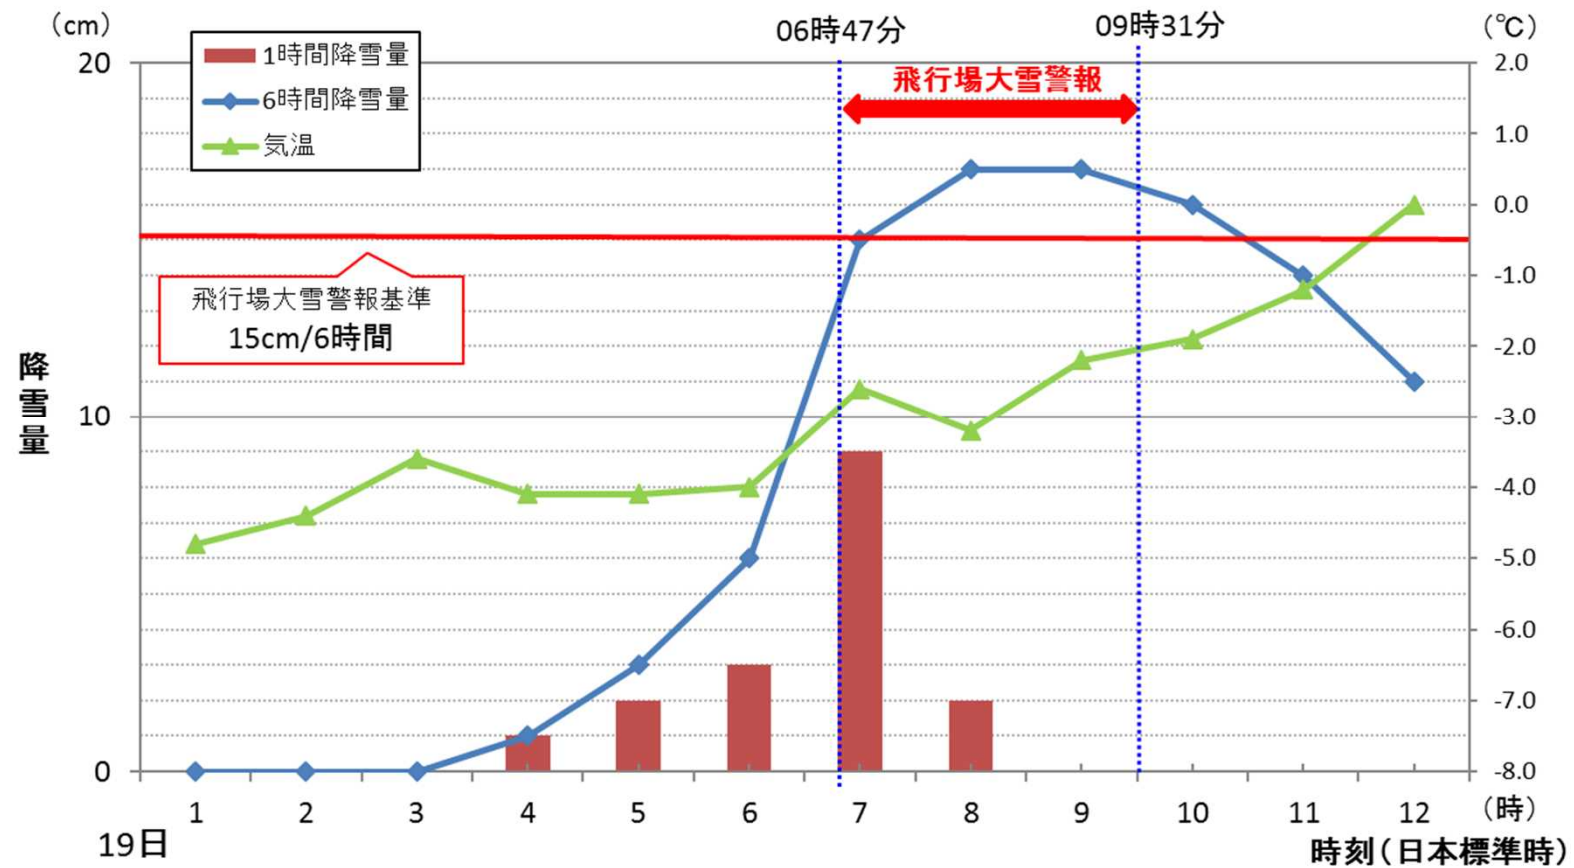
3月19日00時から12時の  
新千歳空港における降雪量と気温経過
