令和7年5月2日の 函館空港の強風に関する気象速報

令和7年5月7日
新千歳航空測候所

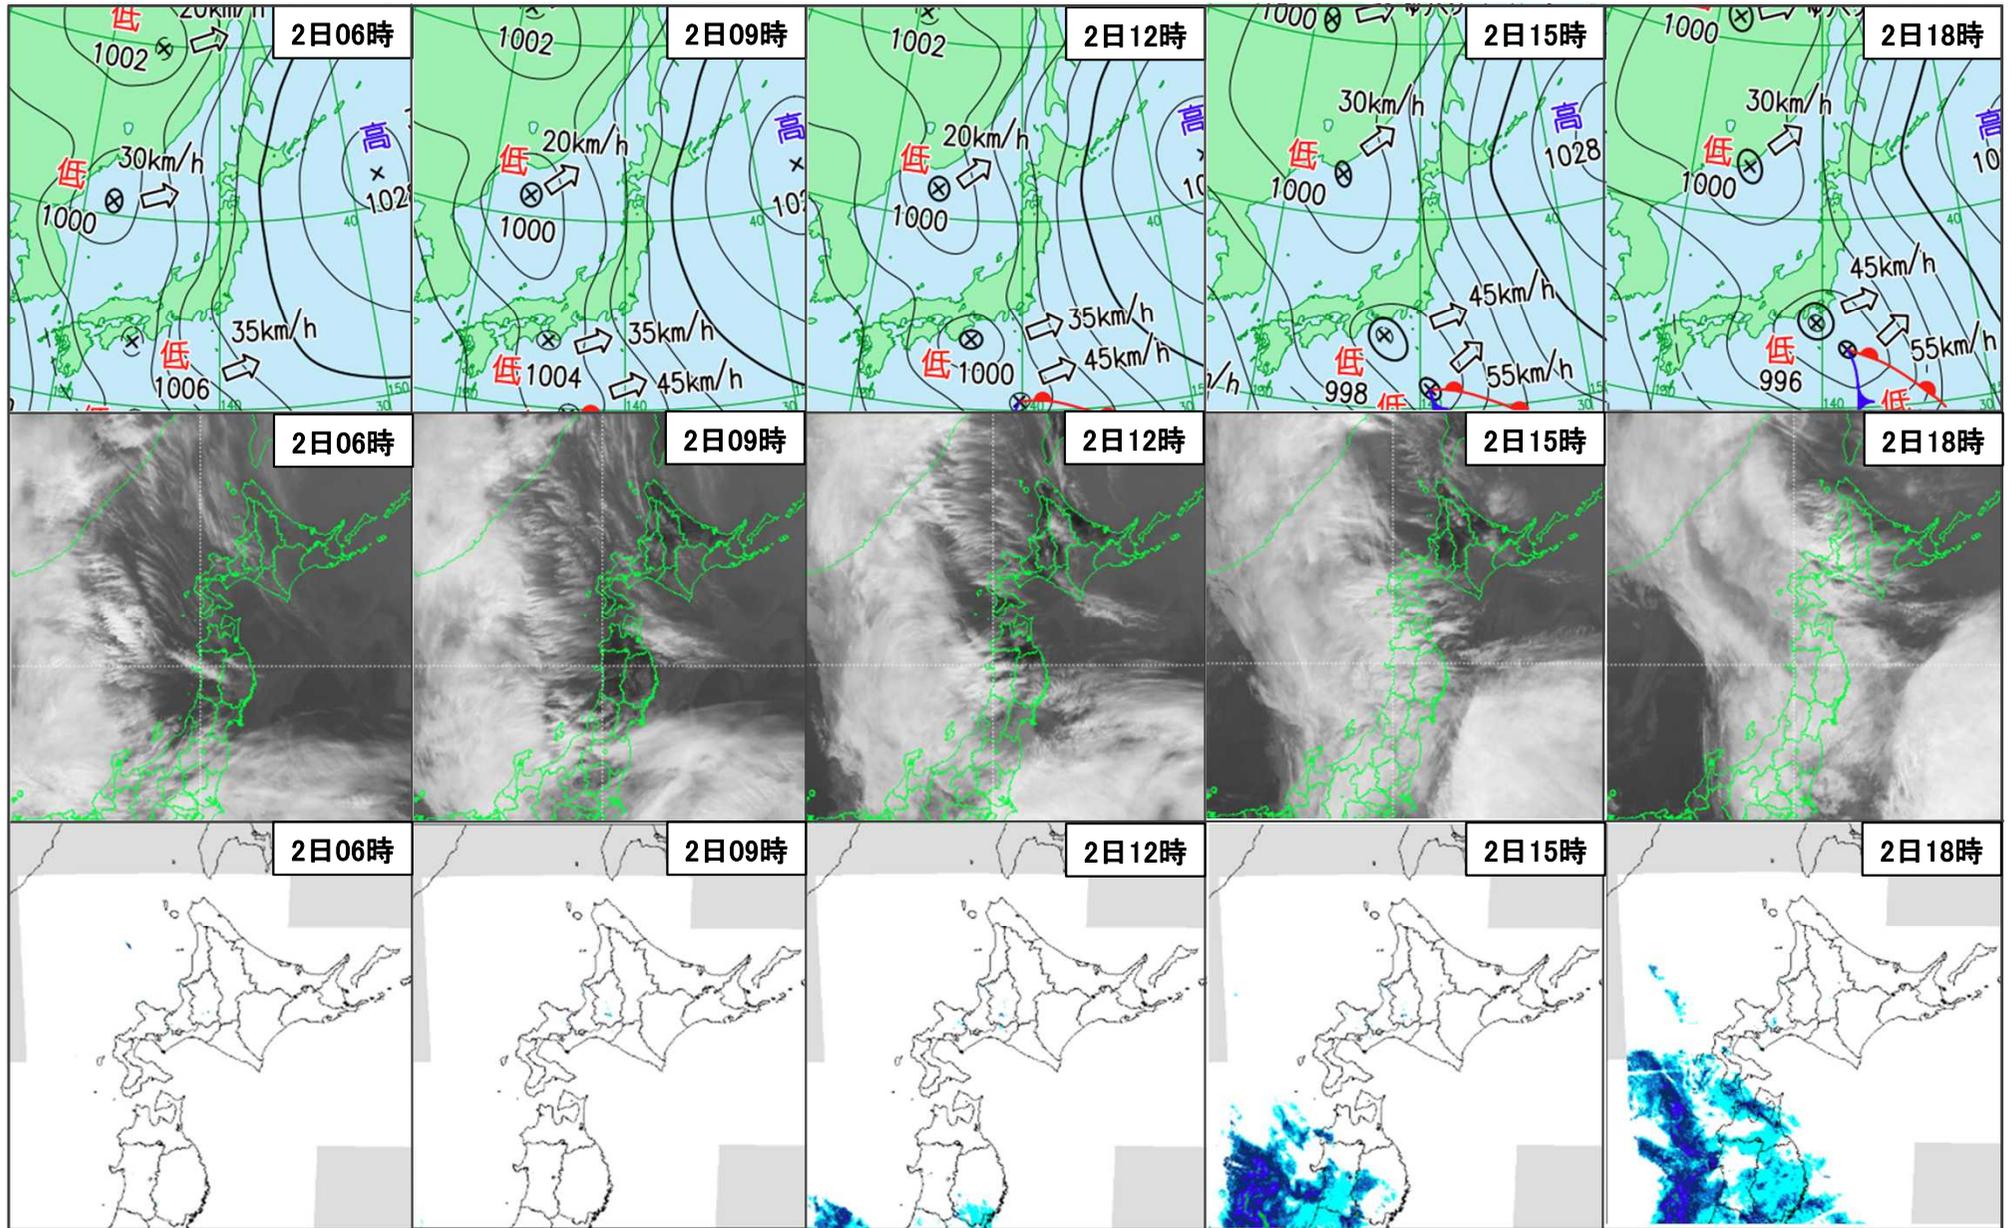
5月2日06時～18時の状況(時刻はすべて日本標準時)

上段:地上天気図 中段:気象衛星赤外画像 下段:レーダー降水強度画像

2日朝から夜にかけて、日本の東の高気圧と日本海中部を北東進する低気圧の影響により気圧の傾きが大きくなった。

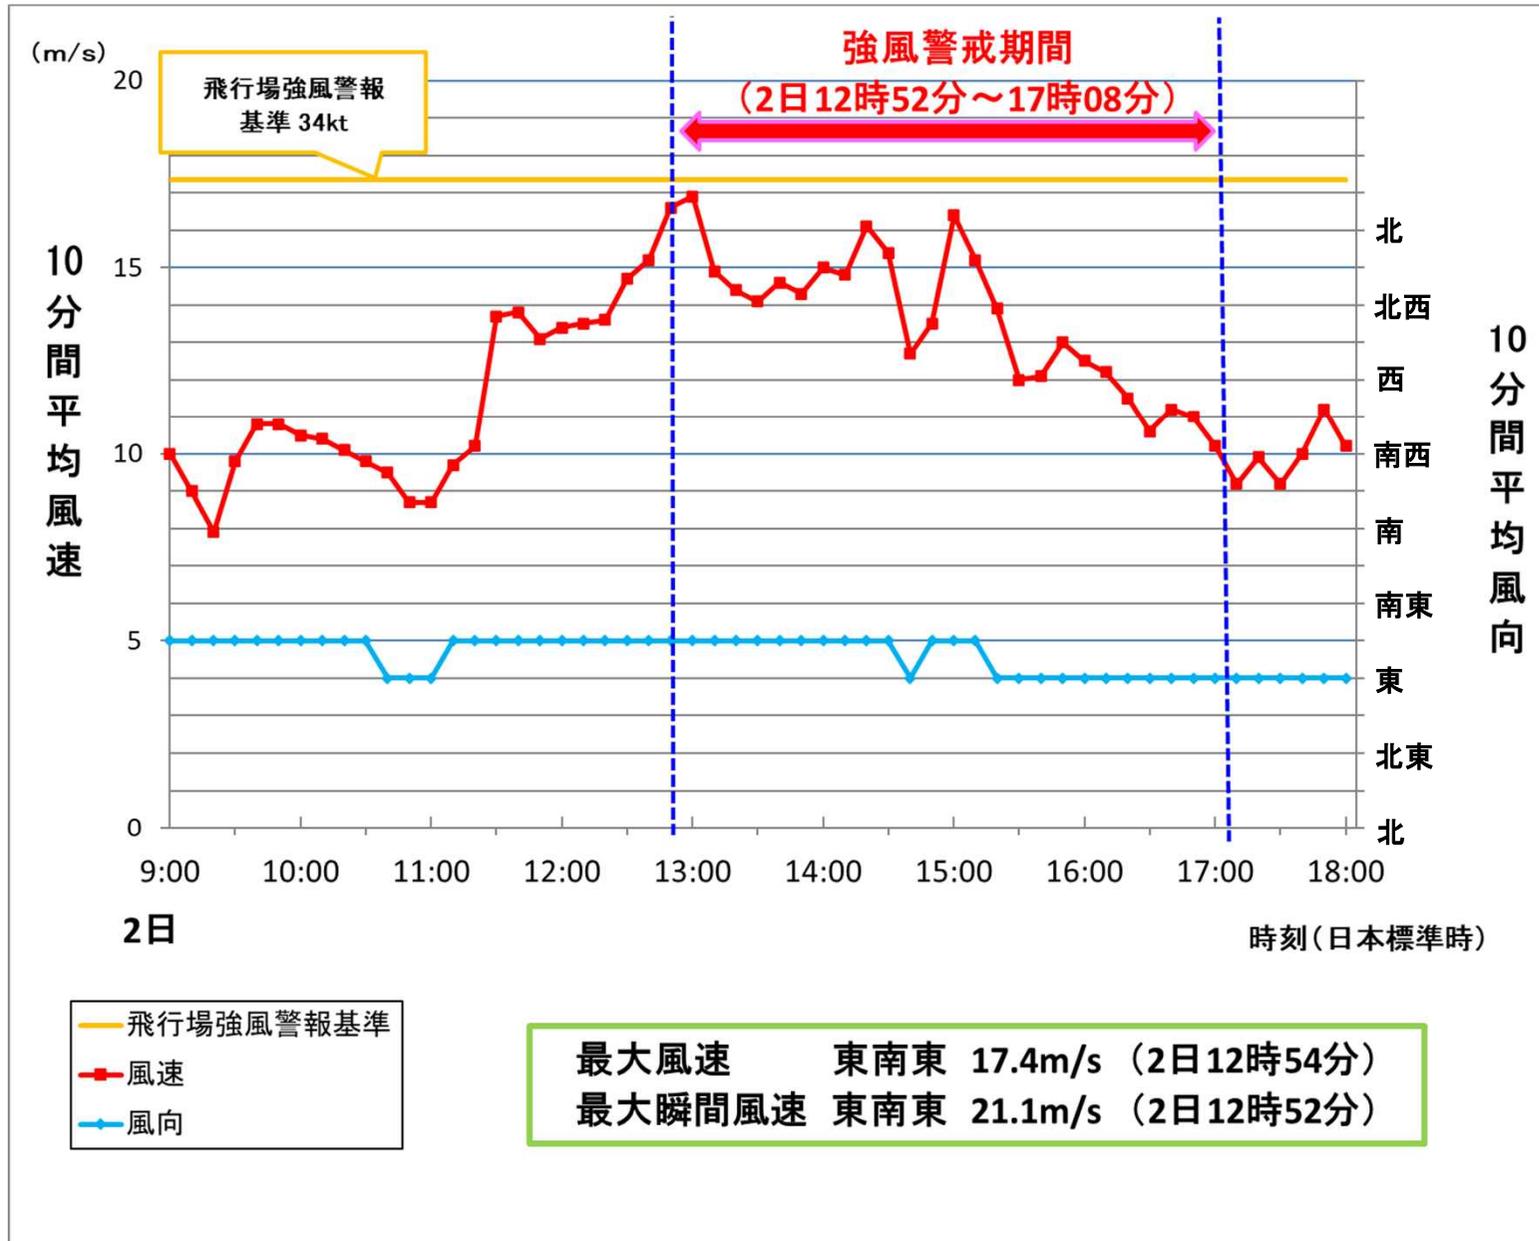
5月2日9時から18時の函館空港における風 (アメダス値による)

このため、函館空港では2日昼過ぎから夕方にかけて東または南東の風が強まり強風となった。
