# 令和7年11月1日の 女満別空港の強風に関する気象速報

令和7年11月7日  
新千歳航空測候所

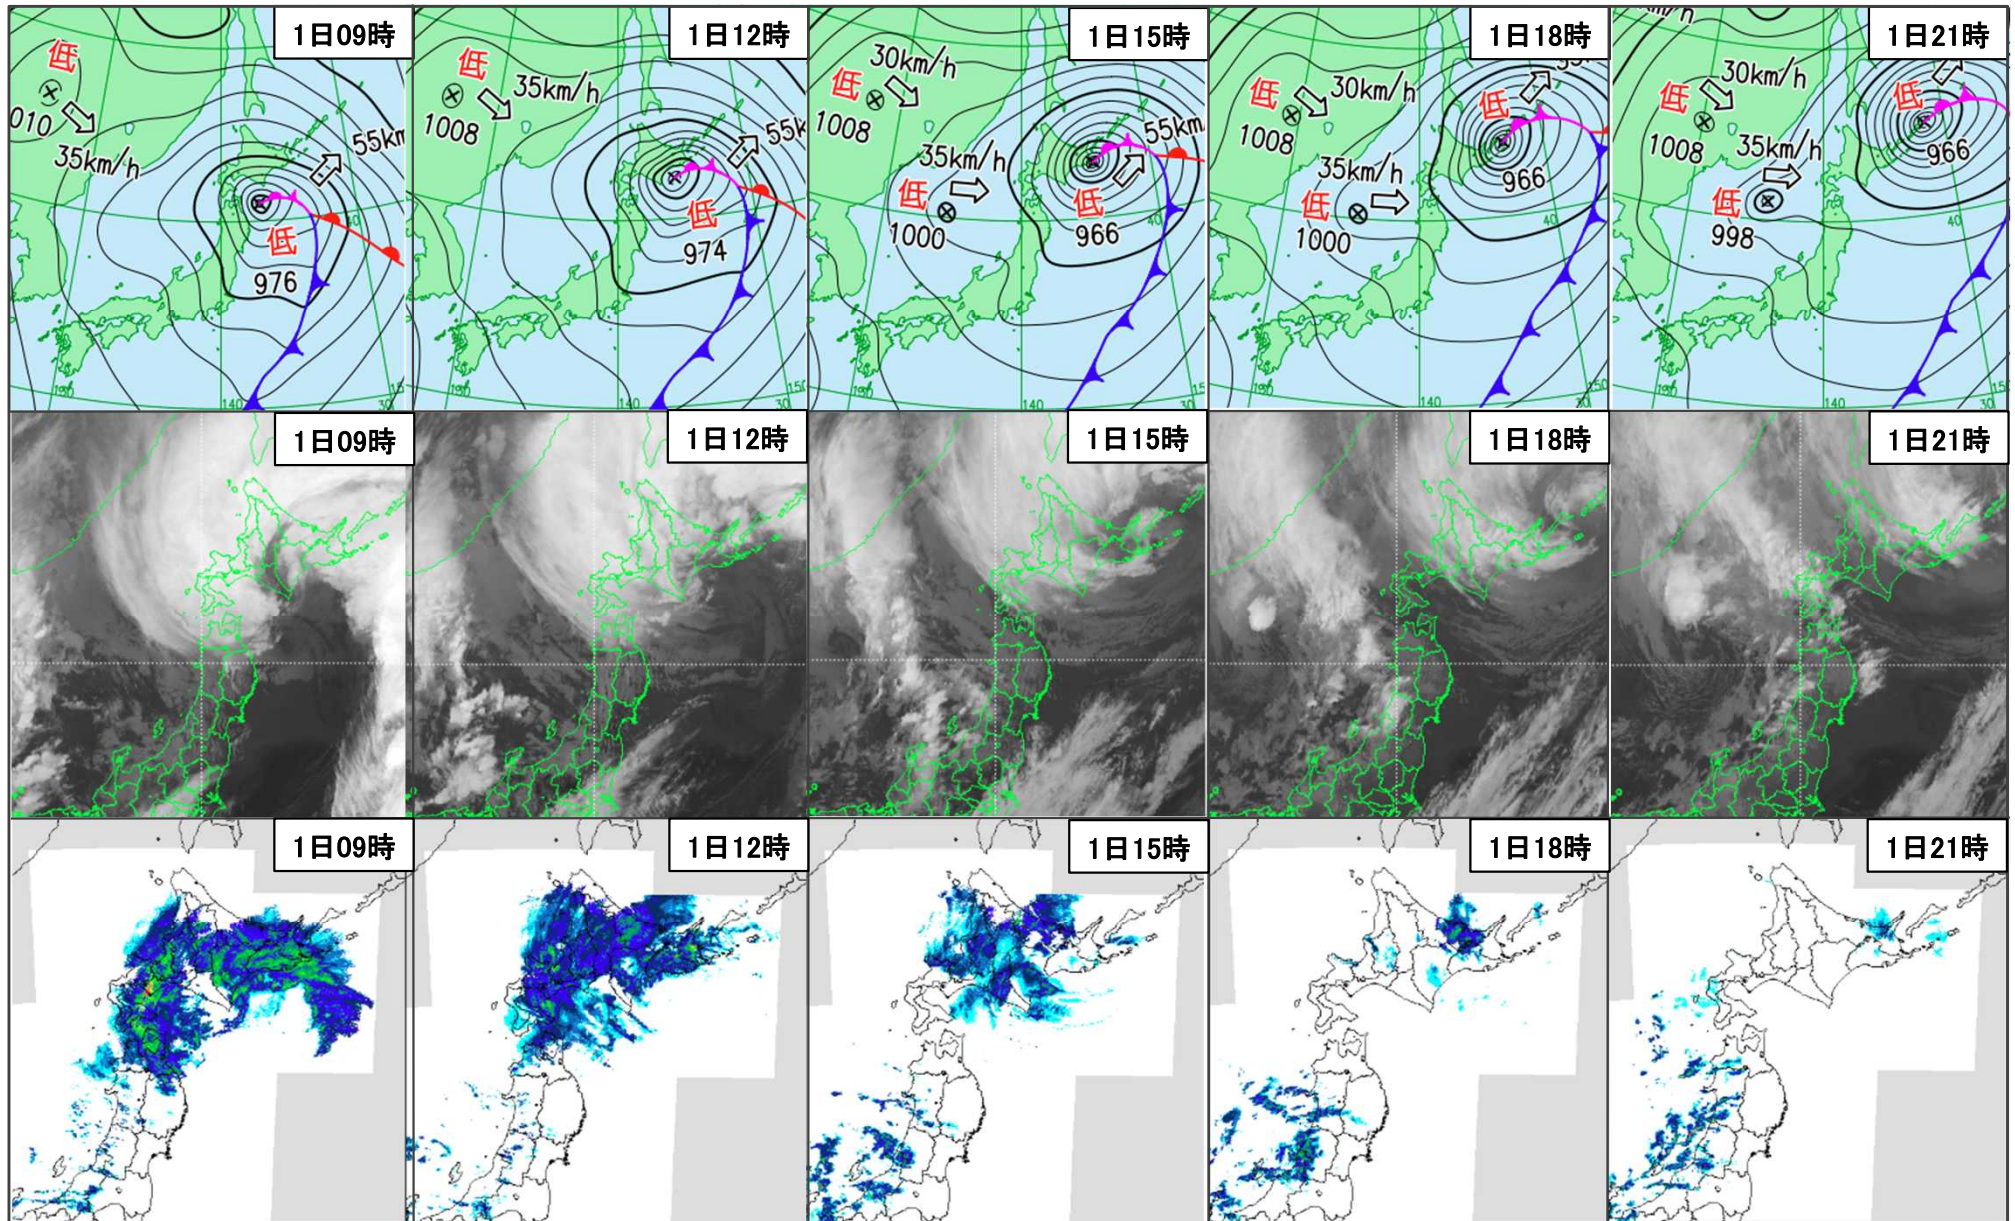
11月1日09時～21時の状況(時刻はすべて日本標準時)

上段:地上天気図 中段:気象衛星赤外画像 下段:レーダー降水強度画像

前線を伴った低気圧が11月1日朝から夜にかけて北海道太平洋側を通過した影響により気圧の傾きが大きくなった。

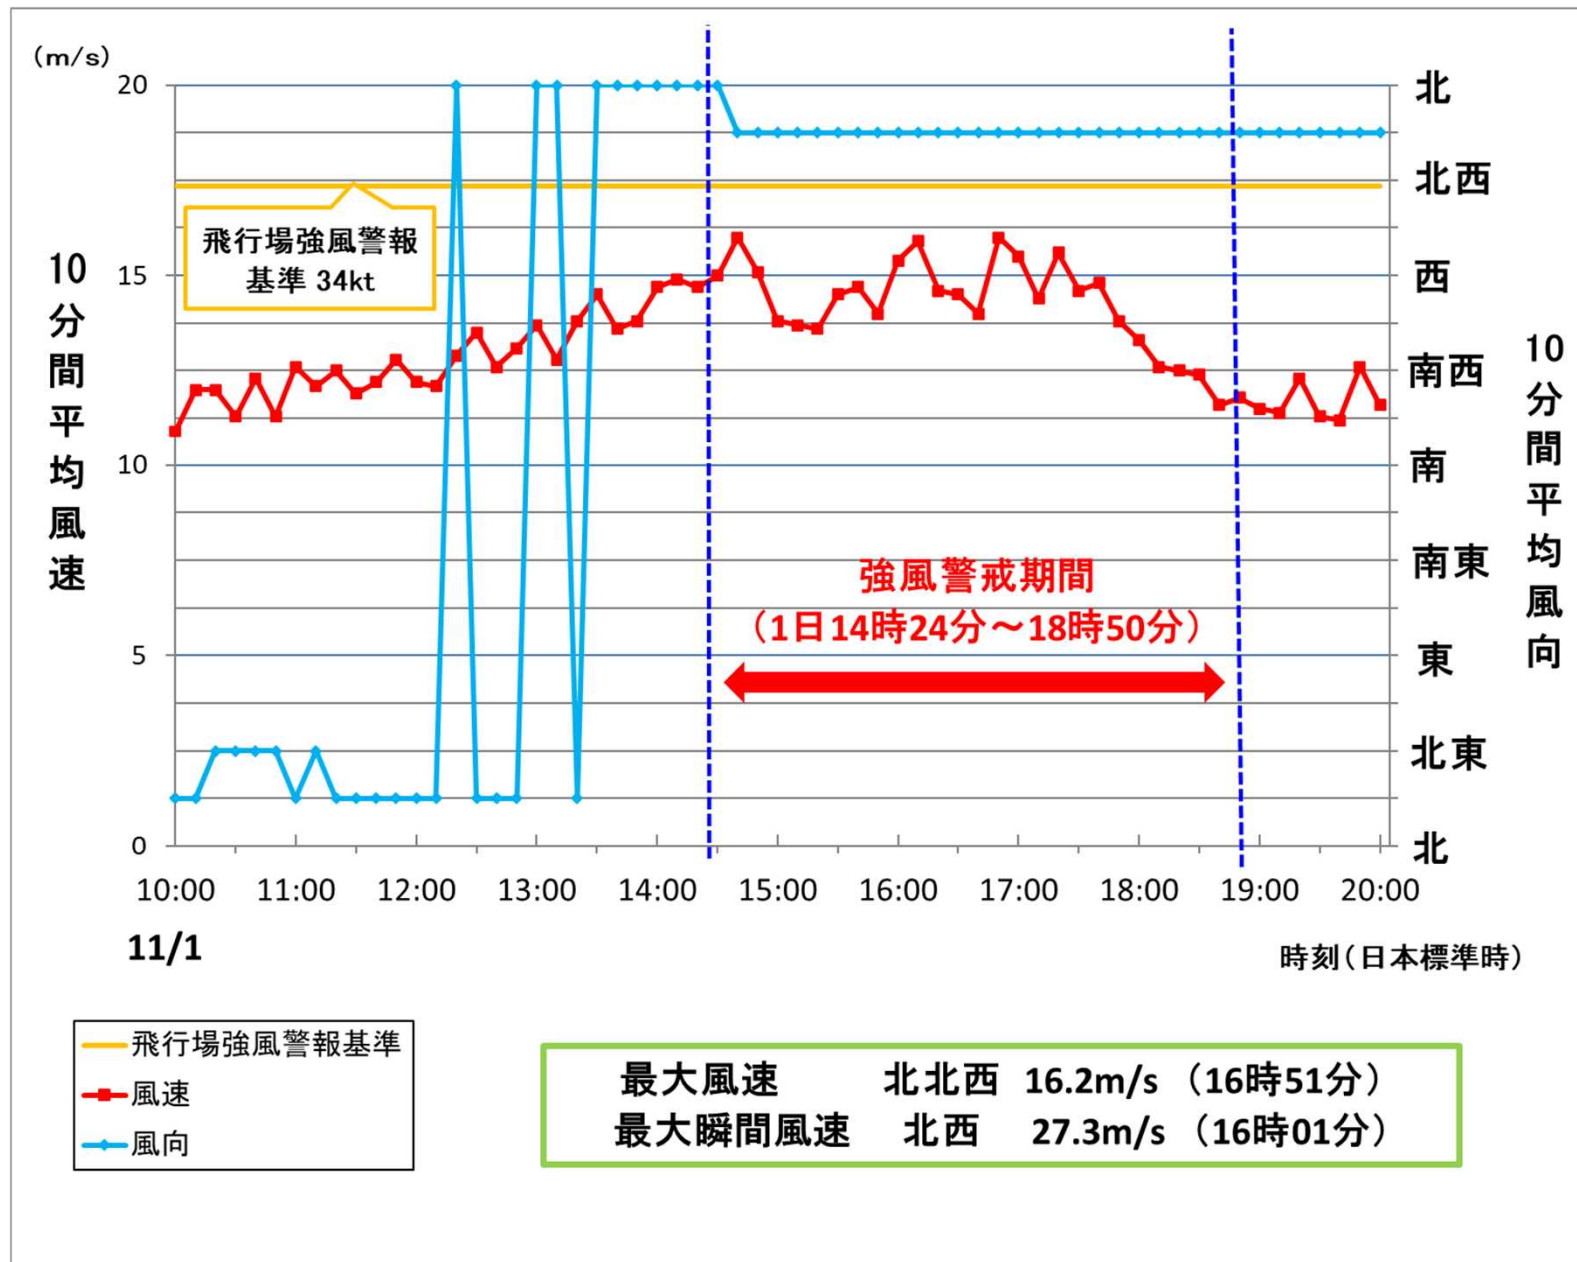
### 3 風の状況

11月1日10時から20時の女満別空港における風向風速  
(アメダス値による)

このため、女満別空港では1日朝から夕方にかけて北北西の風が強まり強風となった。
