現地災害調査報告

平成 20 年 10 月 27 日に新潟県上越市で発生した突風について

平成 20 年 10 月 30 日

新 潟 地 方 気 象 台

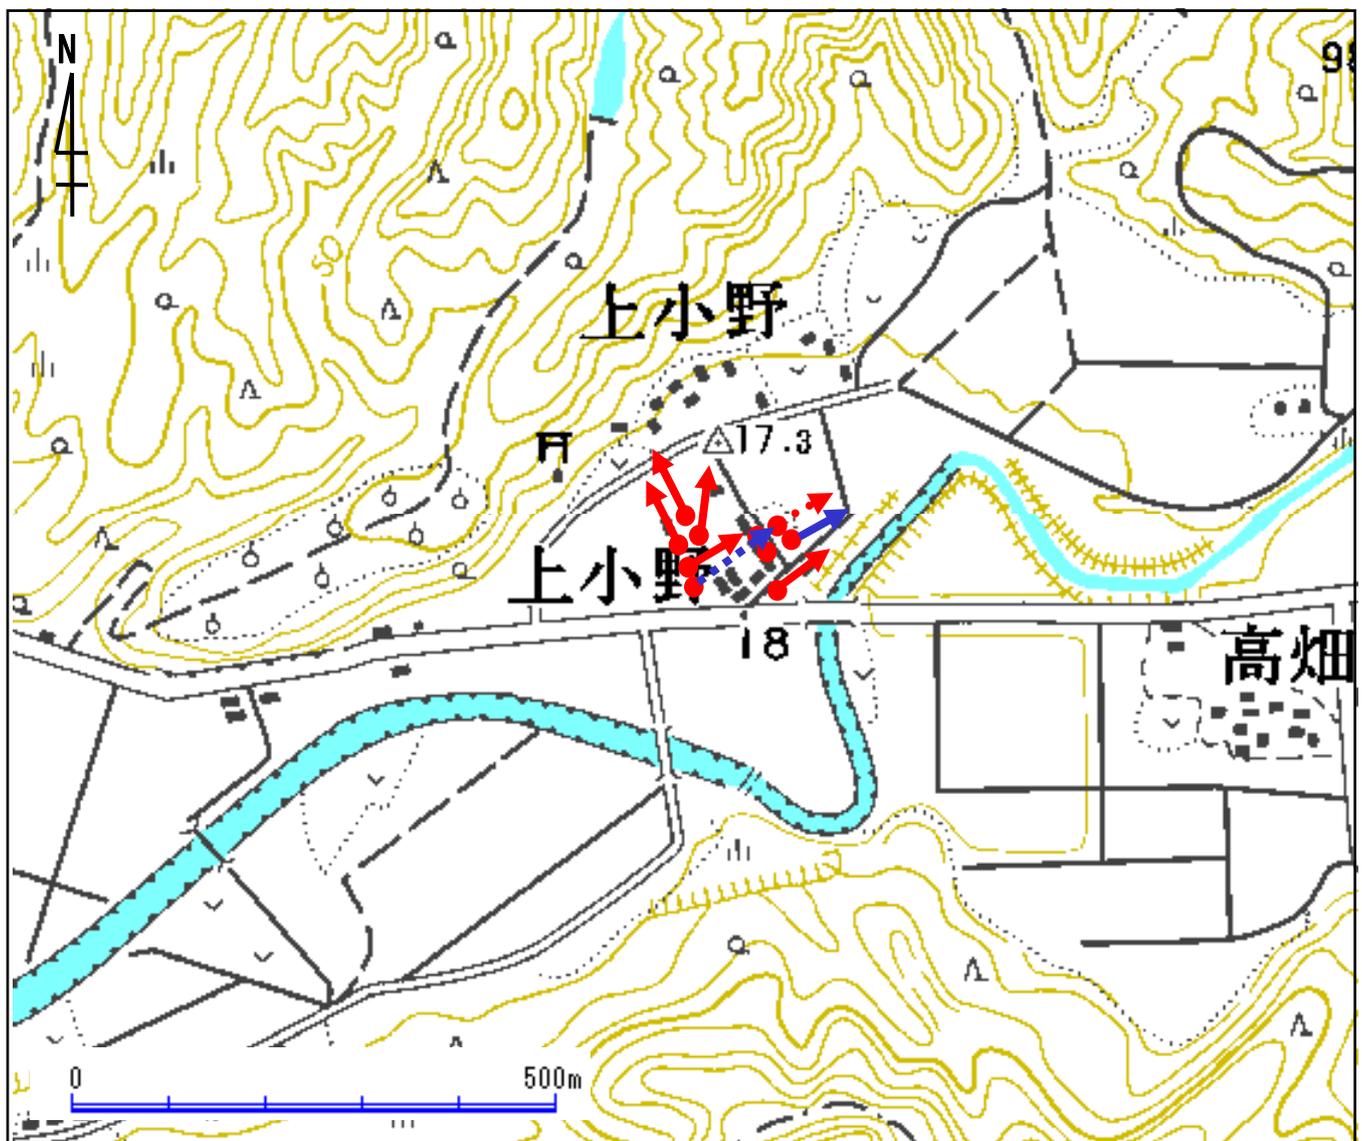
○被害発生地域拡大図（新潟県上越市柿崎区）

| | 植生が倒れた方向 |
| | アンテナが倒れた方向 |
| | トタン屋根が飛んだ方向 |
| | トタン屋根が飛んだ方向と距離 |
| | 被害の発生した地点 |

- ・ 被害や痕跡から推定した風向に一部発散性がみられたが、ダウンバーストによるものとするには狭い範囲での風向の変化が大きかった。
- ・ 被害範囲が比較的狭く、被害や痕跡の分布に帯状、円状など竜巻やダウンバーストに特徴的なものは見られなかった。
- ・ 聞き取り調査からも、目撃情報や現象の特定に有用な情報が得られなかった。

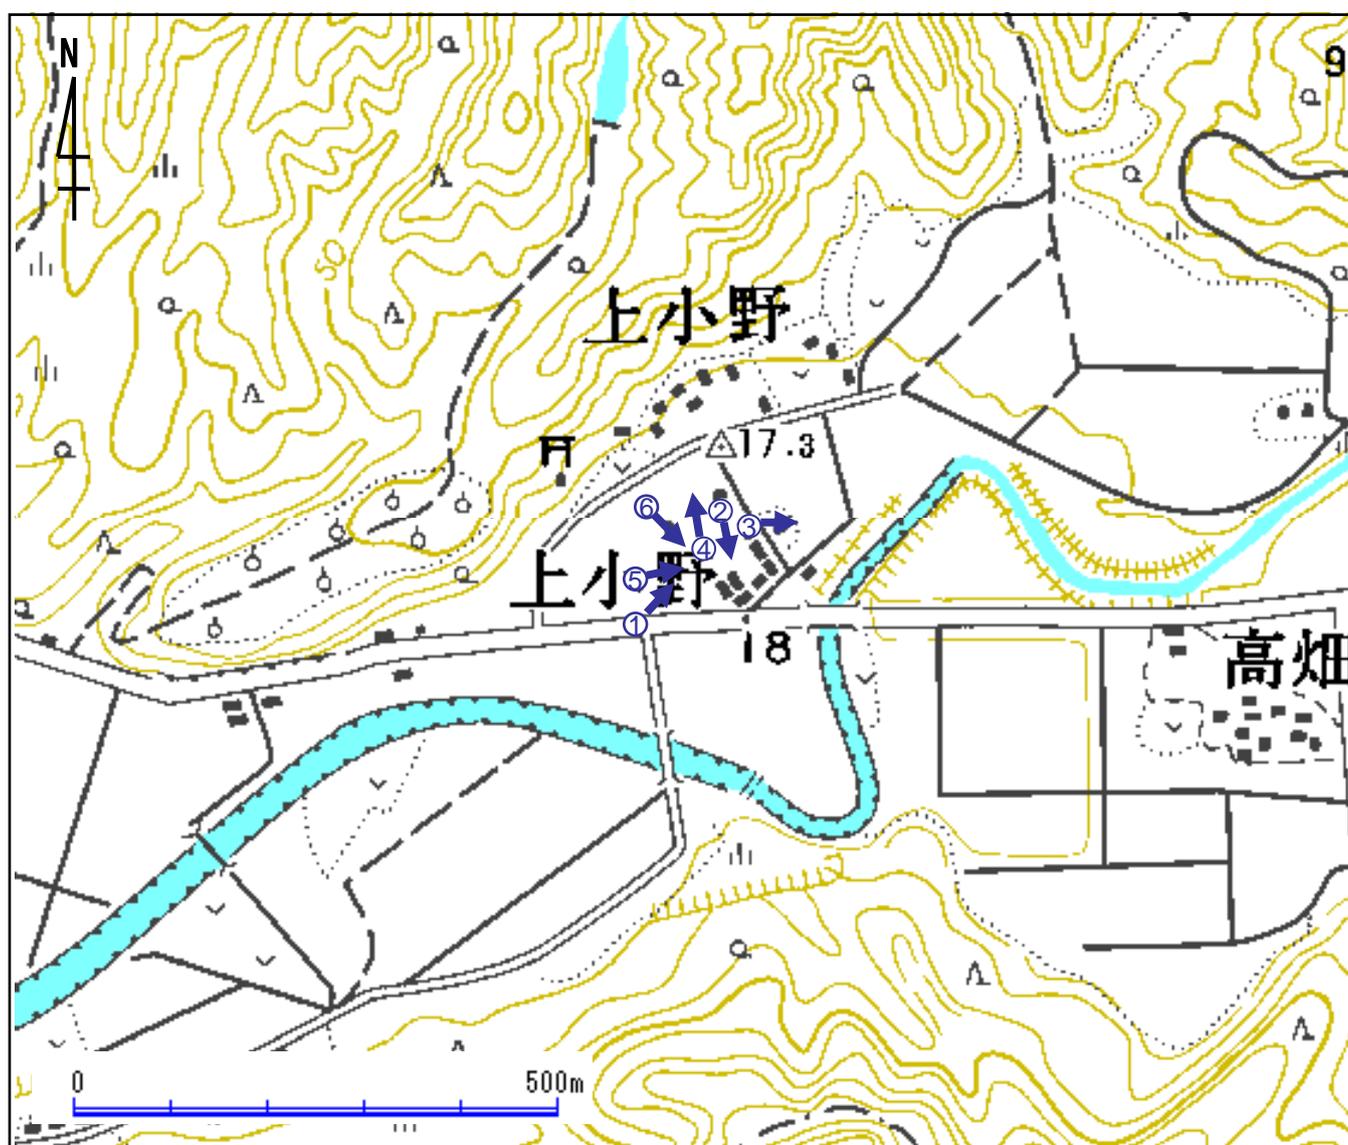
○写真撮影位置方向図

→ は写真を撮影した方向
番号は写真を撮影した位置で、各被害状況写真の番号に対応している。

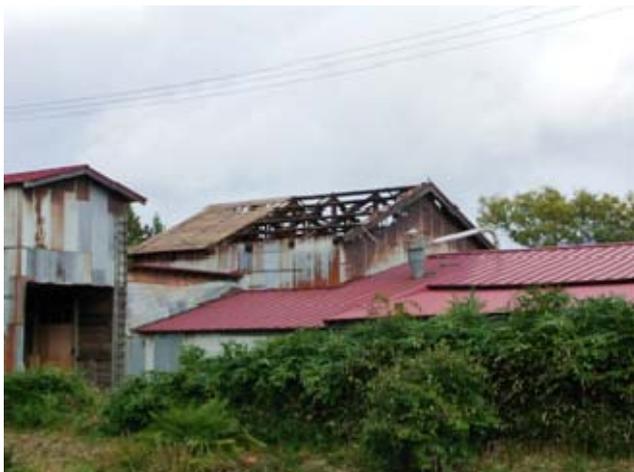
①トタン屋根飛散（南西から撮影）

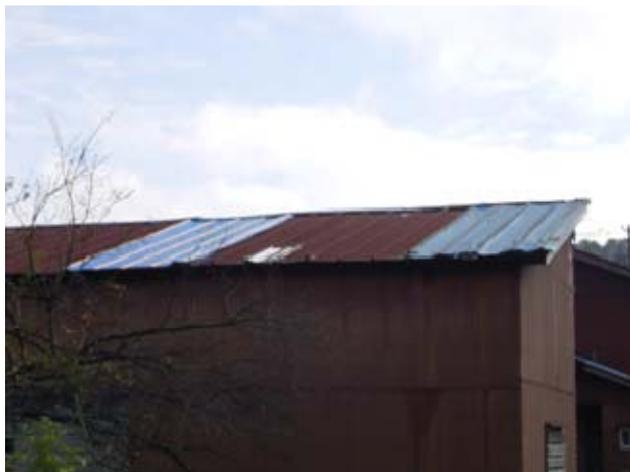
②トタン屋根の破損（北から撮影）

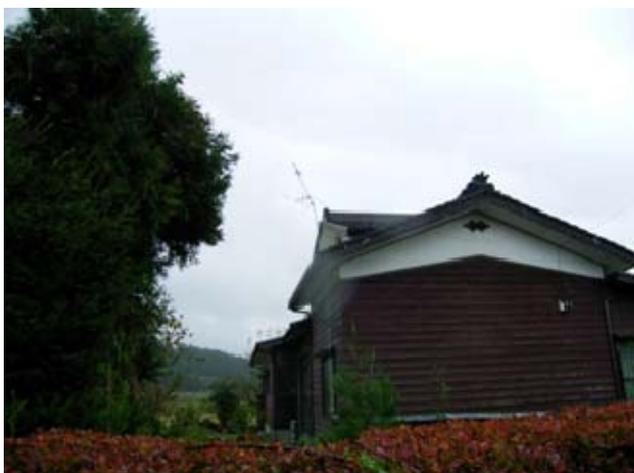
③アンテナの曲がり（西から撮影）

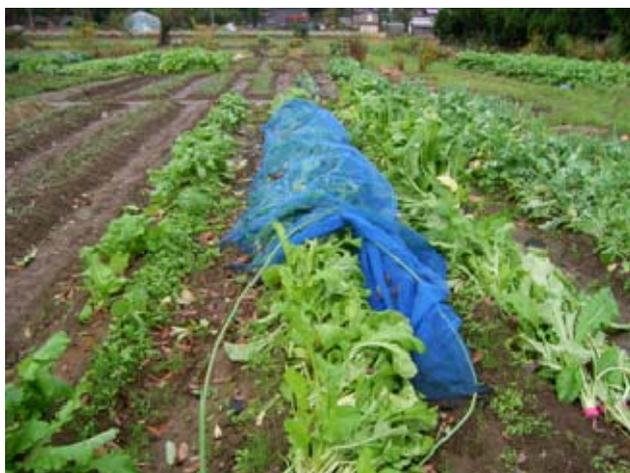
④倒れた野菜（南から撮影）

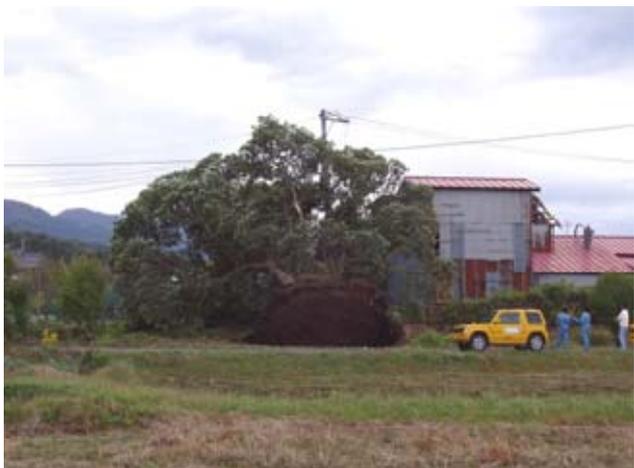
⑤樹木の転倒（西から撮影）※上越市提供

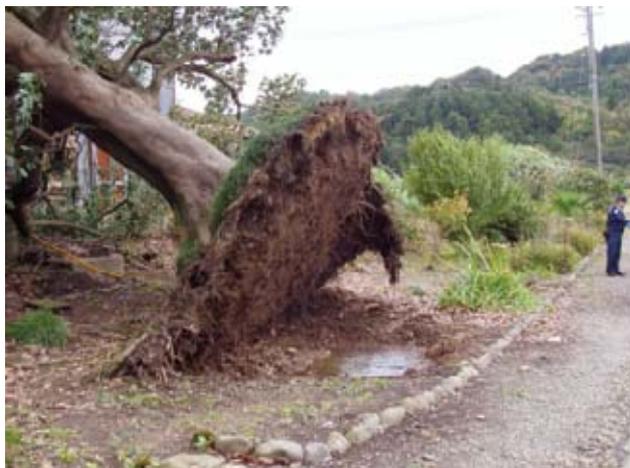
⑥樹木の転倒（北西から撮影）※上越市提供

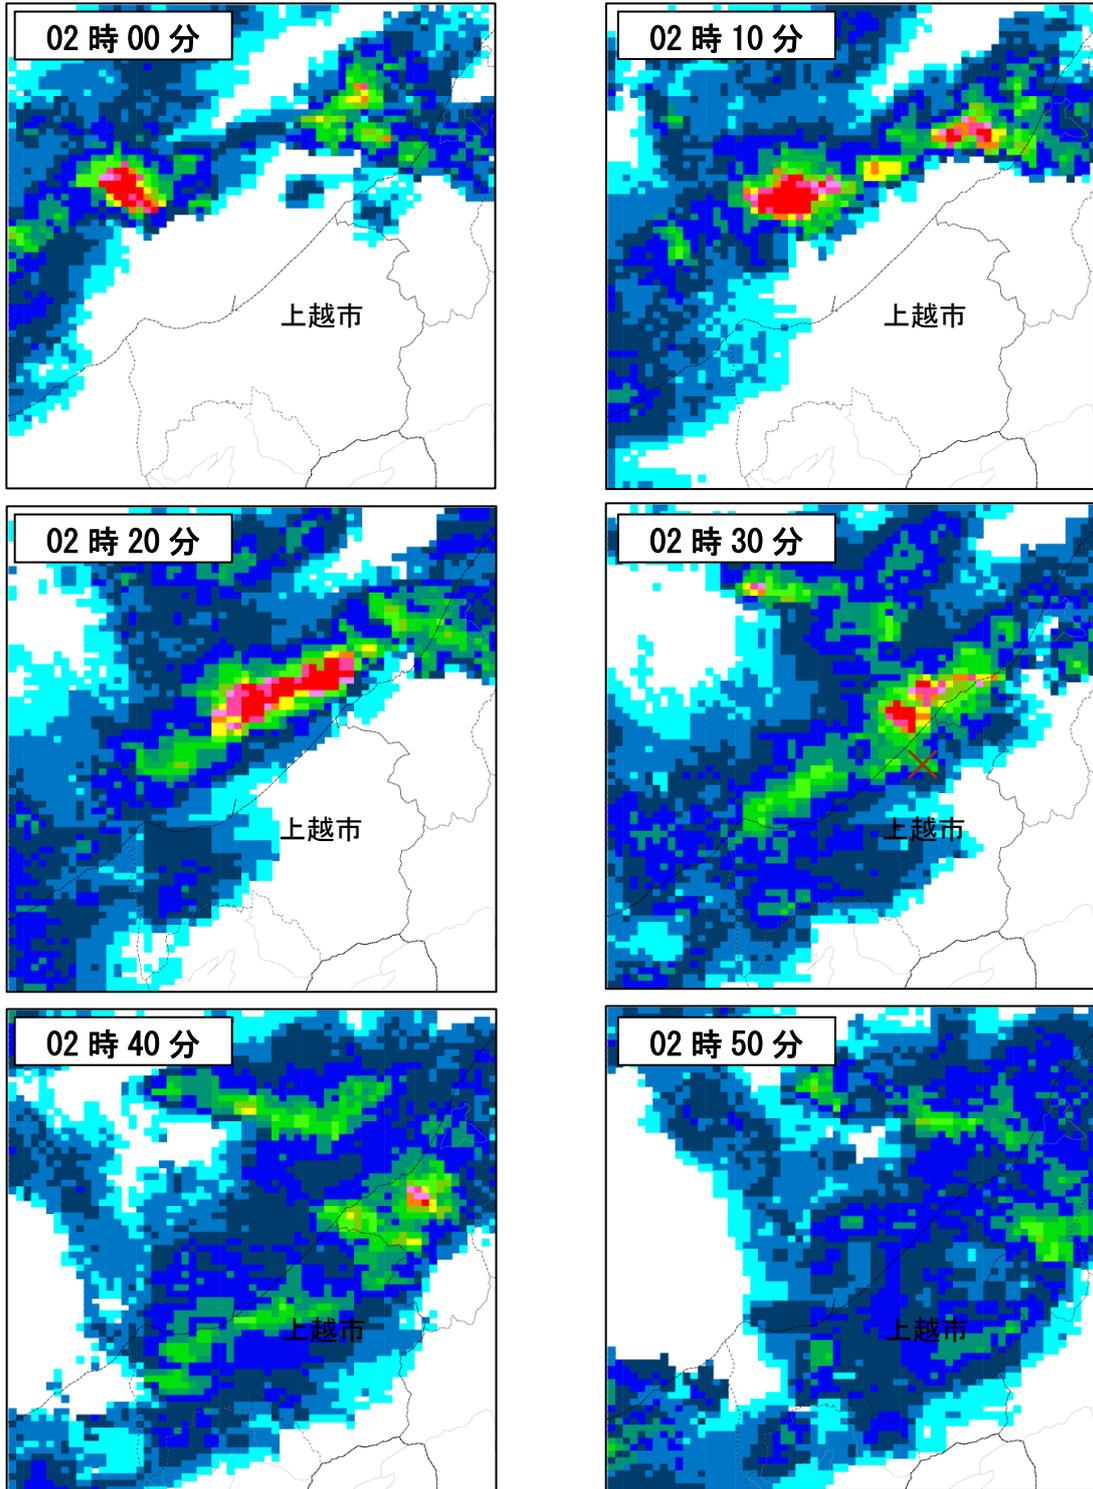
レーダーエコー強度図（全国合成レーダー）

○新潟県上越市で突風害の発生した時間帯のレーダーによる雨雲の様子

平成 20 年 10 月 27 日 02 時 00 分～02 時 50 分

図中×印は被害発生地域を示す。

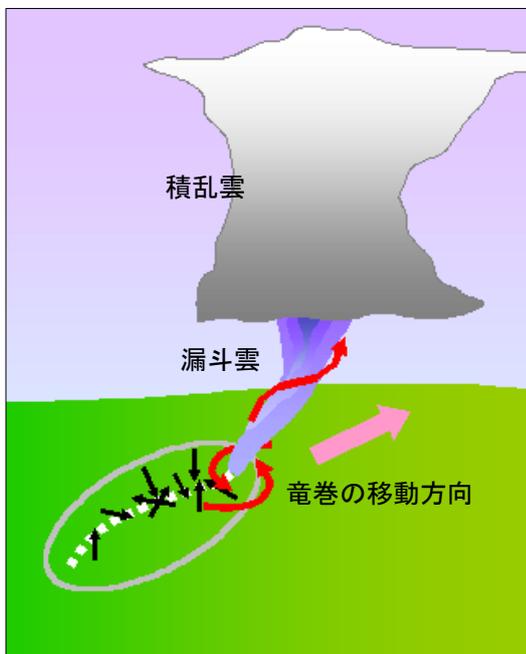
竜巻とその被害の様子

赤矢印は空気の流れ、黒矢印は樹木等の倒壊方向、白点線は竜巻の経路を表しています。竜巻の発生時にはしばしば積乱雲から漏斗状の雲がのびています。竜巻は周囲の空気を吸い上げながら移動しますので、倒壊物等は竜巻の経路に集まる形で残ります。

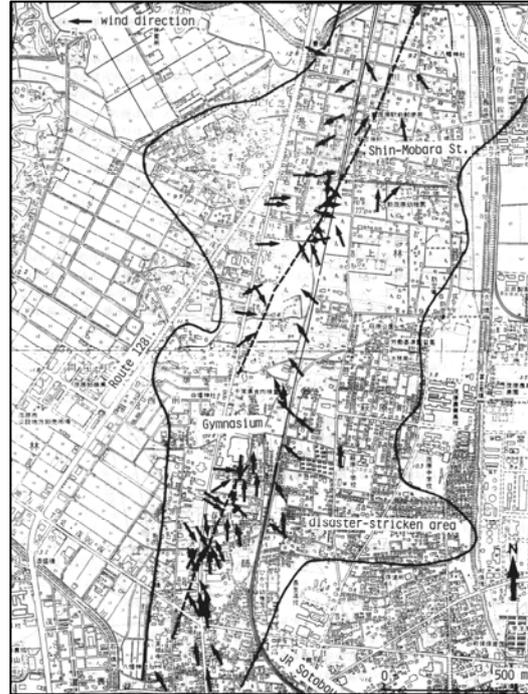
竜巻の移動経路と風向分布の例（新野他、1991）

平成2（1990）年12月11日千葉県茂原市で日本では戦後最大級の竜巻が発生しました。この図は、地面近くの構造物や畑の作物の倒れ方の調査から推定した竜巻の移動経路（点線）と風向分布（矢印）です。このように、現地調査を行うことで竜巻の移動経路や風向を知ることができます。また被害の程度から竜巻の強さを知ることができます。

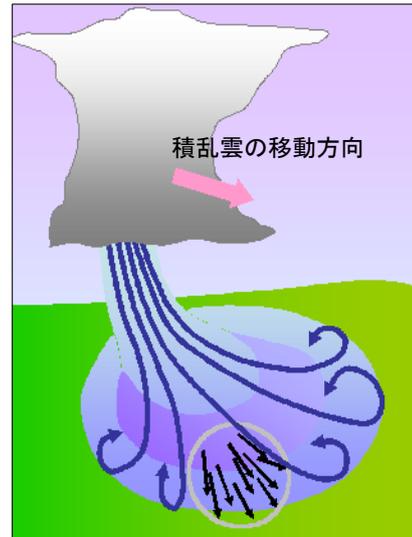
ダウンバーストの被害の様子

青矢印はダウンバーストの空気の流れ、黒矢印は樹木等の倒壊方向です。積乱雲が移動している場合には、このように移動方向の吹き出しのみが強くなる場合がほとんどです。吹き出しの強さに対応して倒壊物の方向も一方向や扇状になることが少なくありません。
