現地災害調査報告

平成24年11月29日に青森県西津軽郡深浦町で発生した突風について
(気象庁機動調査班(JMA-MOT)による現地調査の報告)

平成 24 年 12 月 27 日

青 森 地 方 気 象 台

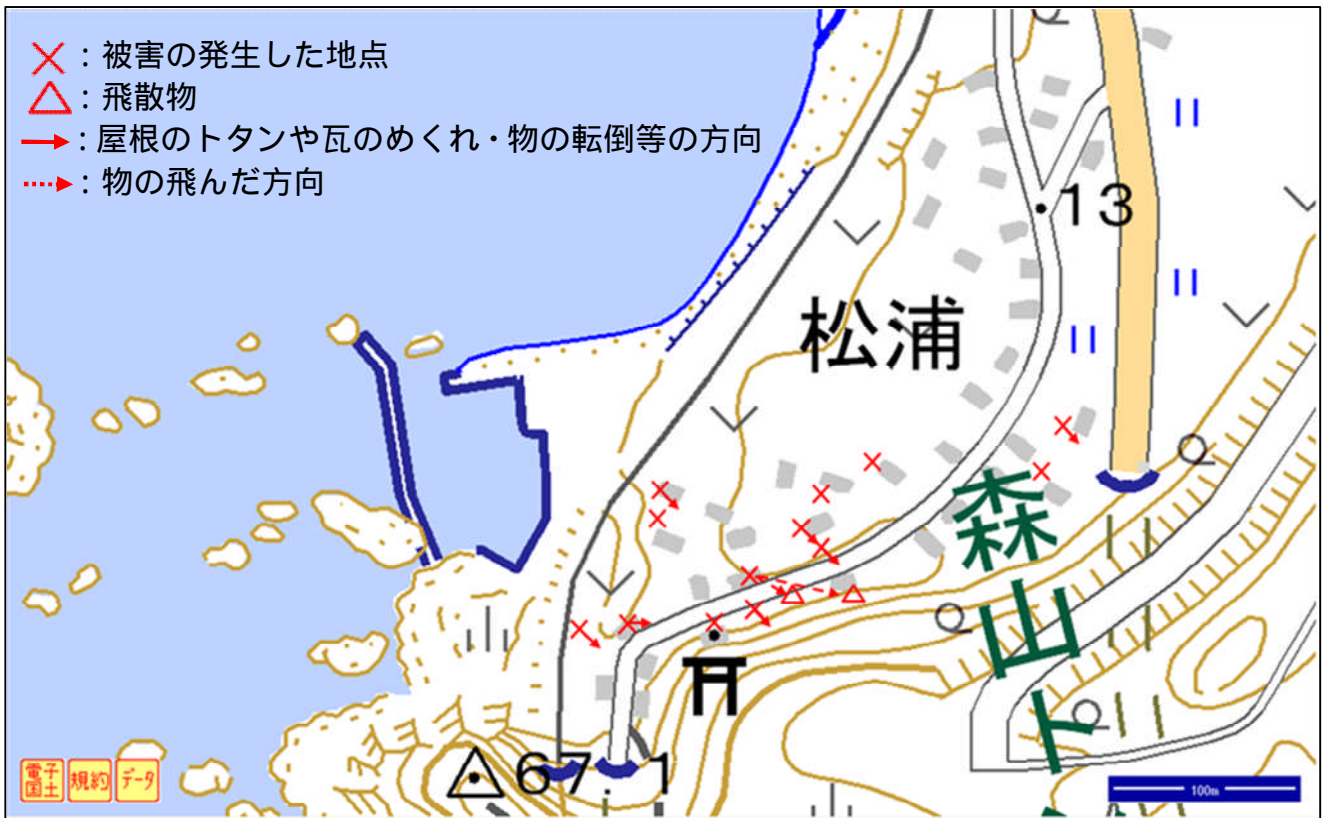
被害状況分布図

現地調査の結果、被害範囲は長さ約300メートル、幅約100メートルであった。

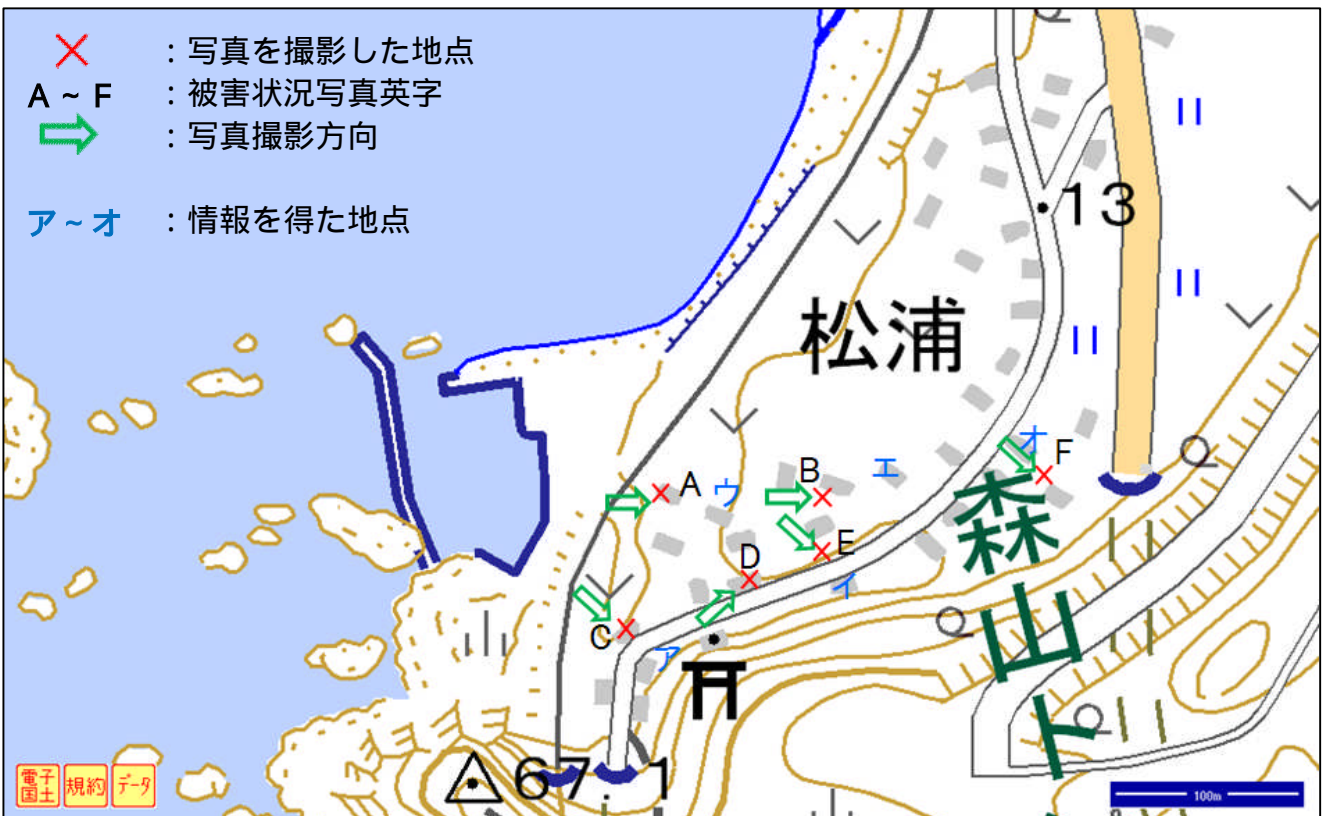
写真撮影方向位置図

情報を得た地点を写真撮影方向位置図に示す。

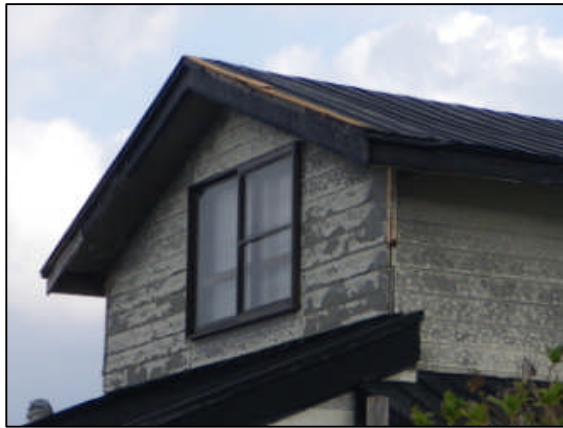
A 屋根のトタンがめくれ(調査時には修復済み) 破風部が剥離した住家
(西から撮影: 深浦町役場提供)

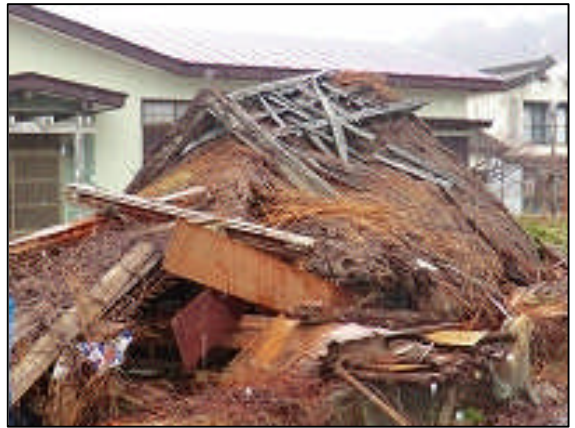
B 倒壊した老朽化した萱ぶき小屋
(西から撮影)

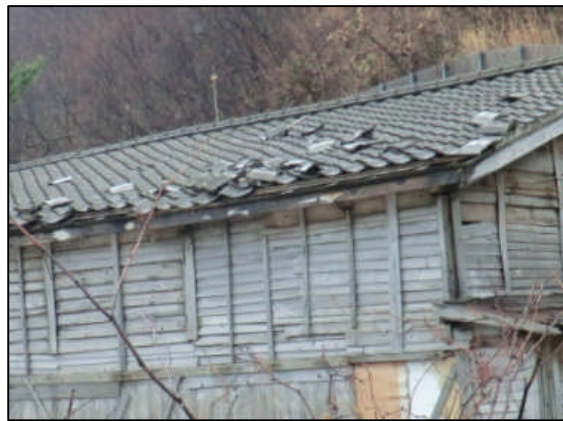
C 屋根瓦がめくれ、一部が落下した
非住家 (北西から撮影)

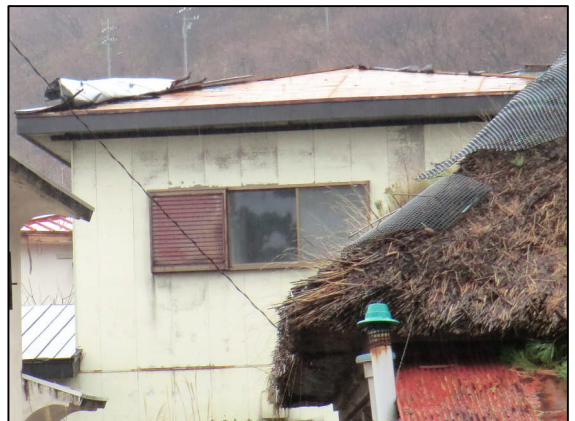
D 屋根のトタンがめくれ、飛散した
住家 (南西から撮影)

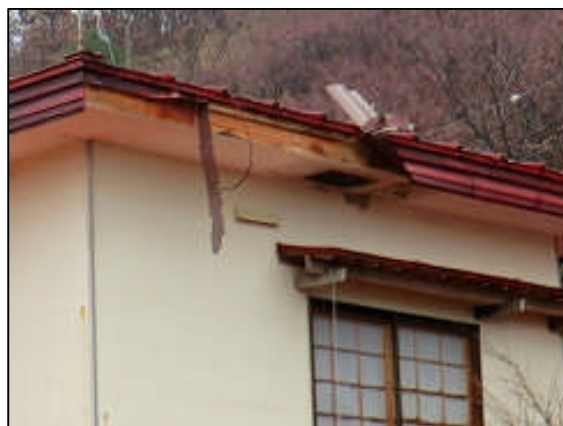
E 屋根の破風部が剥離した住家
(北西から撮影)

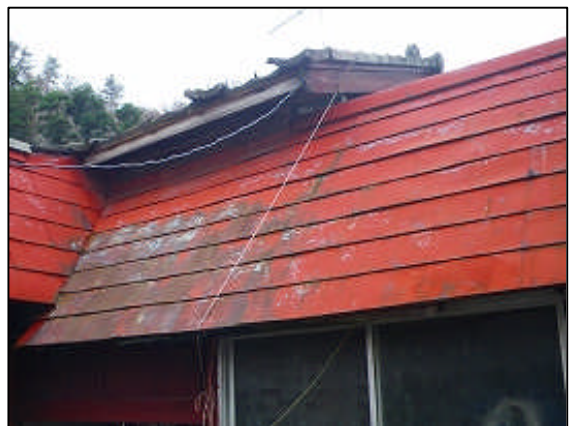
F 屋根瓦がめくれ、一部が落下した
非住家
(北西から撮影: 深浦町役場提供)
