# 現 地 災 害 調 査 速 報

平成14年10月7日に東京都大島町で発生した突風による風害について

平成14年10月8日

東 京 管 区 気 象 台  
大 島 測 候 所

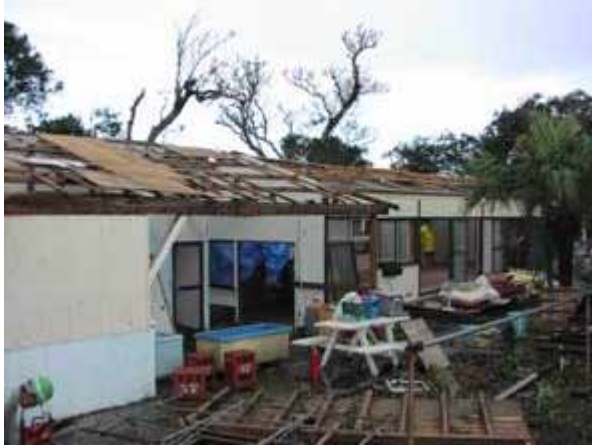
被害地域: ①大島町元町野地

民家の屋根がほぼ全壊した（写真1、2）。隣接家屋の屋根（写真3）とレストランの屋根が一部破損した。周辺では倒木が多数あり、幹の直径は最大で約40cmであった。飛散物と倒木の方向は、東南東と北東であった。この地域の飛散物（瓦、材木、椅子）等が北東方向へ運ばれて飛散し、その最大距離は約550mであった。

1. 民宿屋根全壊

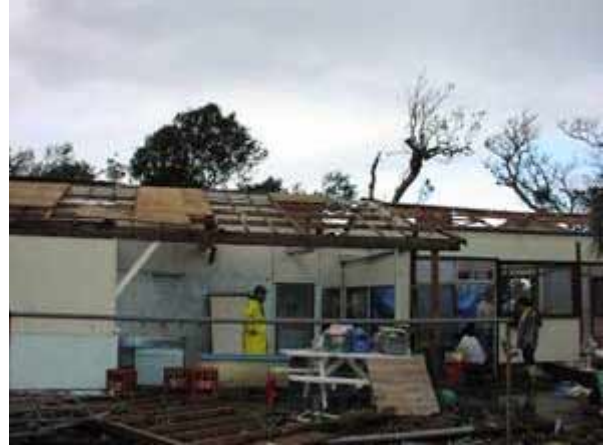
被害地域: ①大島町元町野地

2. 民宿屋根全壊

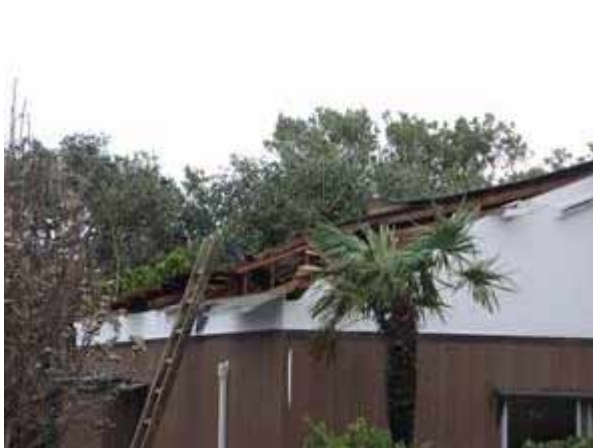
被害地域: ①大島町元町野地

3. 民宿屋根一部損壊

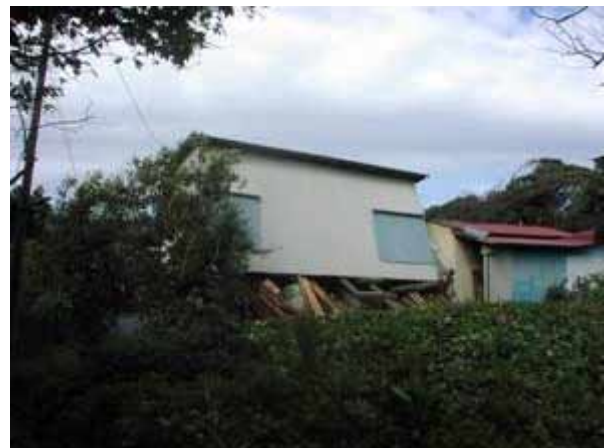
被害地域: ②大島町元町野地

民家の倉庫が東側が基礎から持ち上がり、母屋に寄りかかるように傾斜した（写真4、5）。周辺では倒木、ビニールハウス損壊、家屋一部損壊があった。倒壊物の方向は、北東と西北西であった。

- ア) 被害地域が直線状に分布していた。
- イ) 被害地域①と④に収束性の流れが認められる。
- ウ) 被害地域①～②には反時計回りの流れが認められる。
- エ) 被害地域②の倉庫は、東側が基礎から持ち上げられており、東南東方向からの風圧と鉛直方向への吸い上げが推定される。
- オ) 耳に異常を感じた人がいた。

4. 倉庫倒壊東方向から

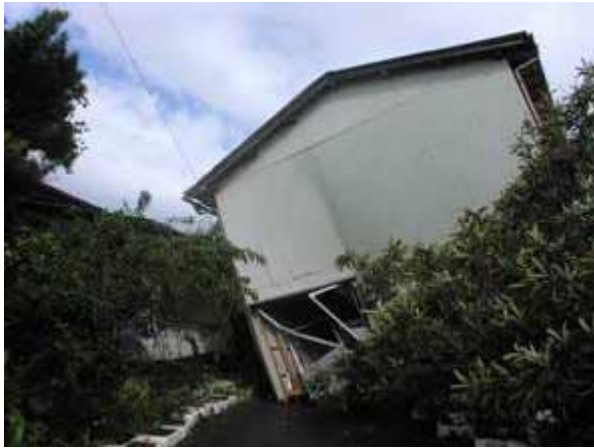
被害地域: ②大島町元町野地

5. 倉庫倒壊南方面から

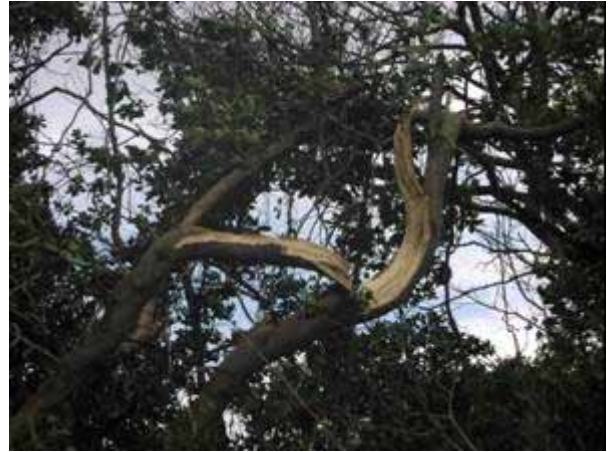
被害地域: ④大島町岡田新開

倒木が2箇所あり、幹の直径は最大で30cmであった（写真6、7）。倒木の方向は北北西と北北東であった。

6. 倒木と傾いた木

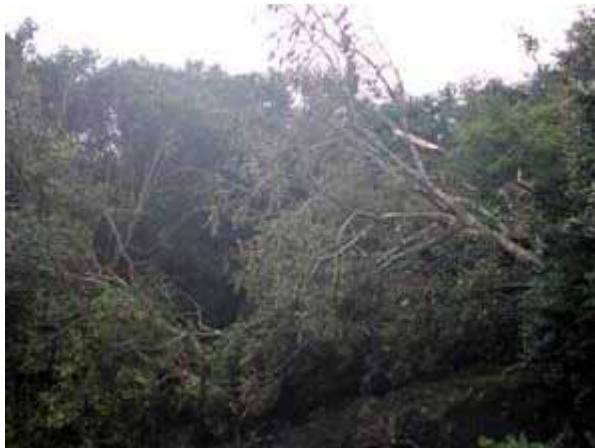
被害地域: ④大島町岡田新開

7. 倒木

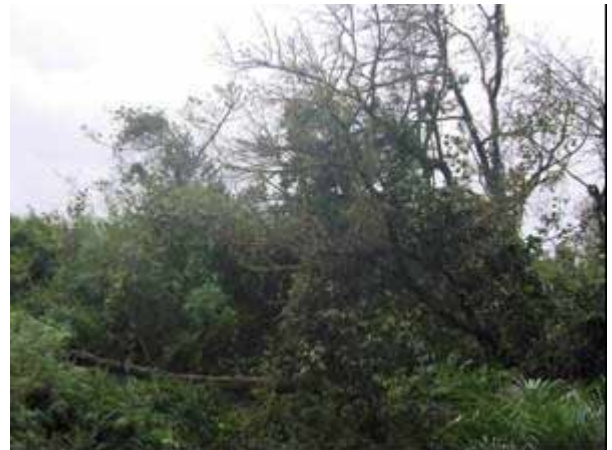
被害地域: ④大島町岡田新開

8. 折れた木
