# 現地災害調査報告

令和3年3月13日に千葉県長生郡睦沢町から  
長生郡長南町にかけて発生した突風について

令和3年5月21日

銚子地方気象台

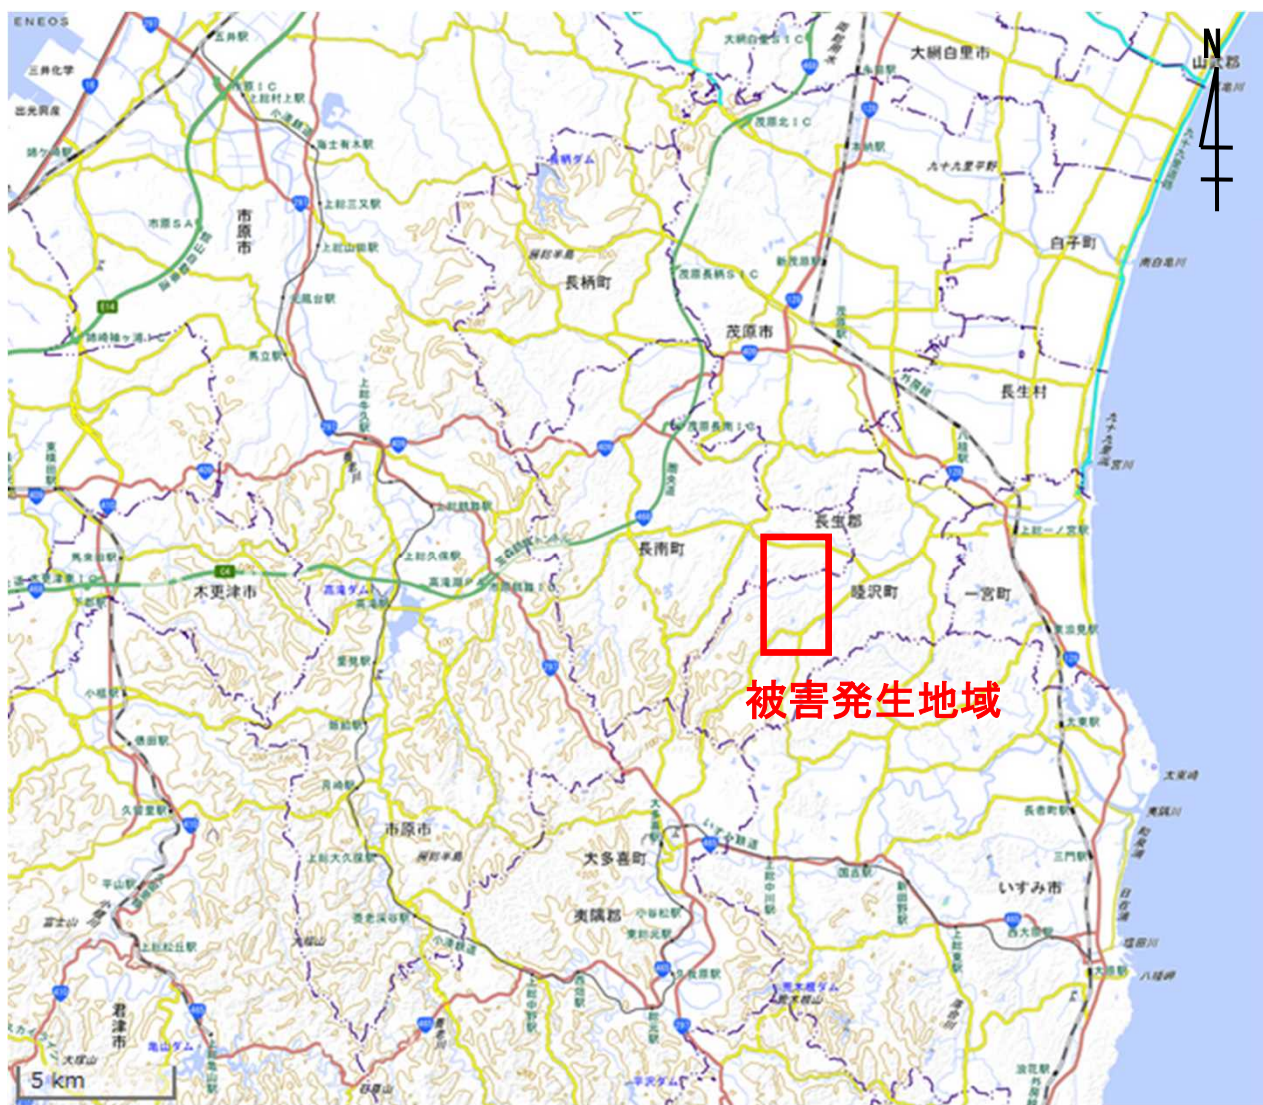
### 3-3 突風被害発生地域図（千葉県長生郡睦沢町から長生郡長南町）

被害の範囲の長さは約3.3km、幅は約140mであつた。

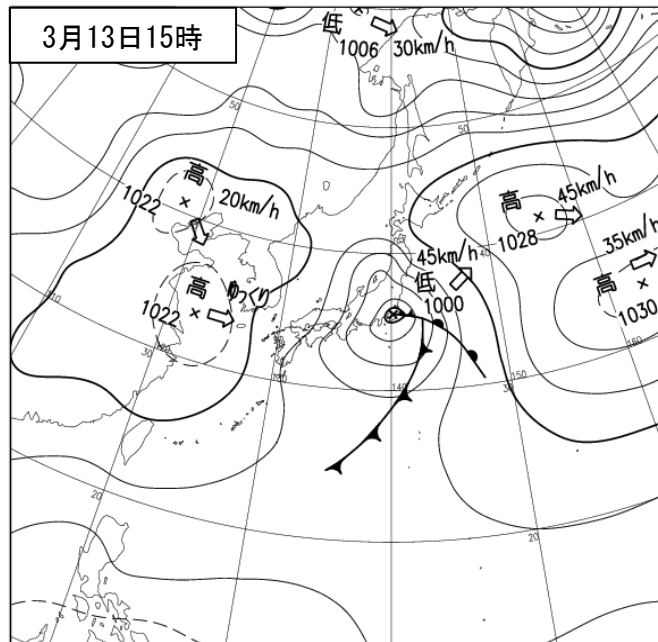
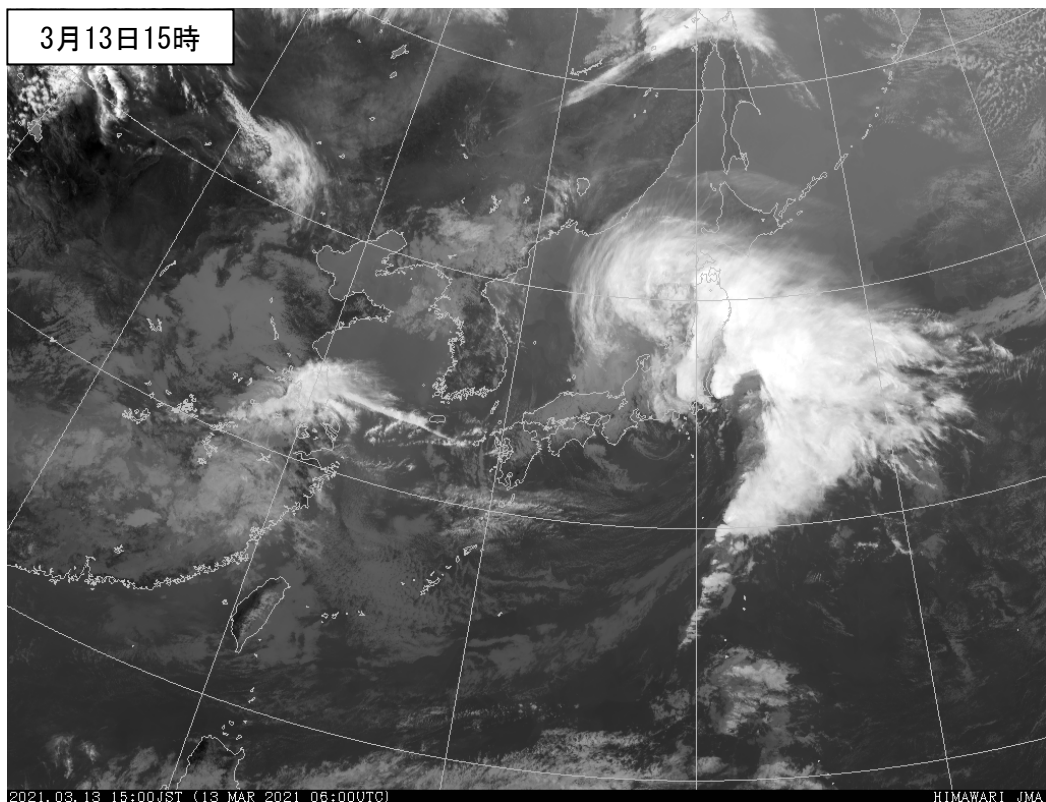
3月13日、前線を伴った低気圧が東海道沖から関東の東に進み、低気圧からのびる前線が関東地方を通過した影響で大気の状態が非常に不安定となり、活発な積乱雲が発生した。

千葉県長生郡睦沢町、長生郡長南町で突風が発生した時間帯には、活発な積乱雲が通過中であつた。

地上天気図及び気象衛星「ひまわり8号」赤外画像
