令和元年台風第 15 号による 9 月 9 日の
神奈川県横浜市における高波に関する現地調査報告

令和元年 10 月 3 日

横浜地方気象台

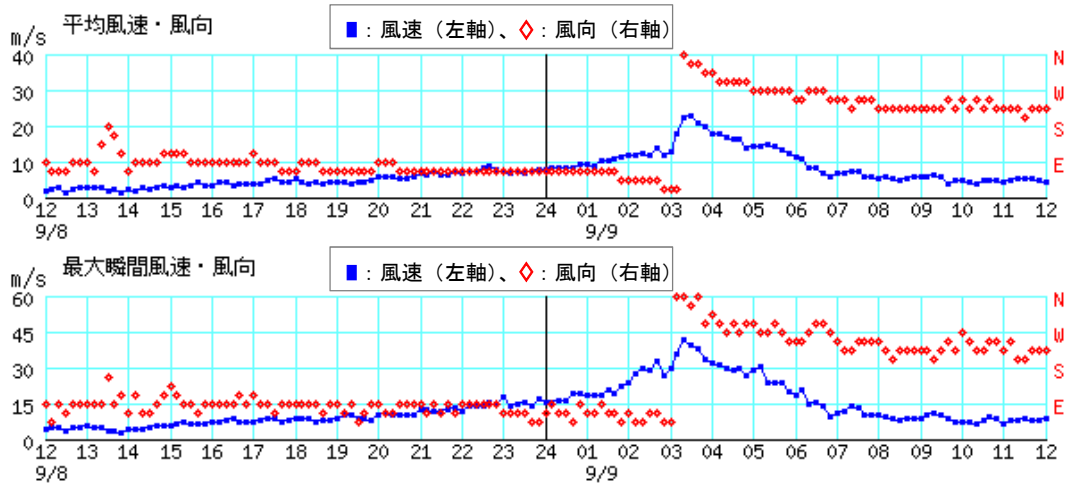
第3図 9月8日～9日の気象状況 (a) 横浜地方気象台の平均風速・風向と最大瞬間風速・風向 (b) 横浜地方気象台の現地気圧 (c) 横浜験潮所と横須賀験潮所の潮位 (気象庁が算出した3分平均値(速報値))

横浜地方気象台の観測記録によると、9日午前3時12分に海面気圧の最低値を観測し(969.1hPa)、同一時刻にこの日の最大瞬間風速を観測した(北の風41.8m/s)。また、同日午前3時28分には、この日の最大平均風速を観測した(北の風23.4m/s)。また、横浜験潮所と横須賀験潮所(いずれも海上保安庁所管の験潮所)の観測記録によると、台風が最も接近した時間帯に近い同日午前3時前後は、天文潮位による満潮時刻(横浜:23:07、横須賀:23:03)は過ぎていたものの、いずれの験潮所においても潮位が高い状態(高潮)となっていた(T.P.100cm前後)。

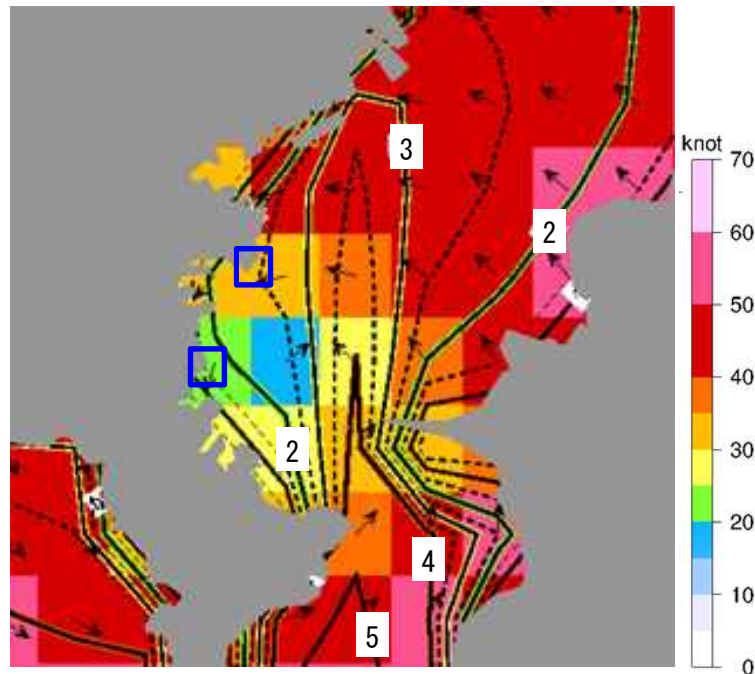
第5図 風と波浪に関する数値計算モデルの解析結果（2019年9月9日3時）
 図の等値線は有義波高（m）、矢印は風向、色は風速（ノット）を示す。
 図中の青枠内は現地調査範囲を示す。

風と波浪に関する気象庁の数値計算モデルでは、東京湾内において、東よりの風向で40ノット（20m/s）以上の非常に強い風が解析されていた。また、横浜市付近に台風が中心が接近していた9日3時には、南から東京湾に入ってくる台風によるうねりが見られ、東京湾内において有義波高で3.5m以上、横浜市沖でも2.5m前後の波浪が解析されていた。（第5図）。

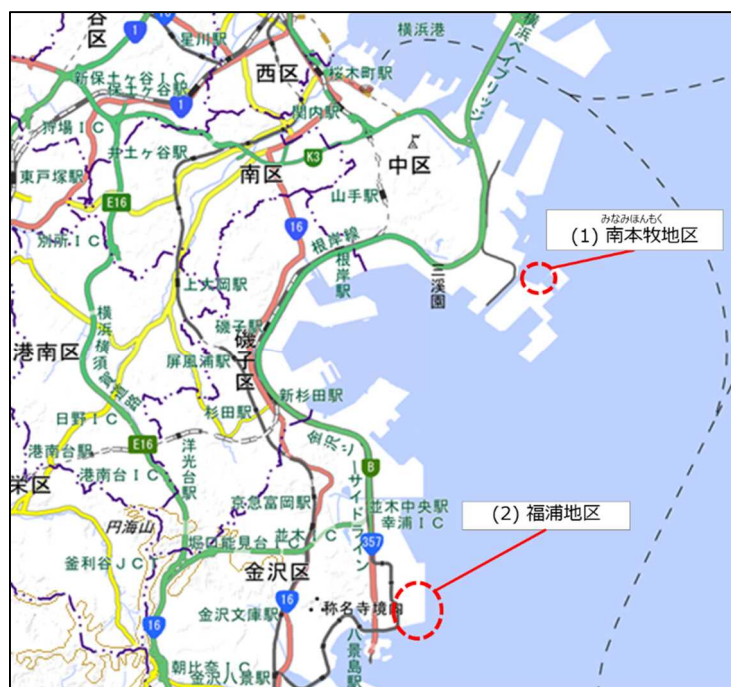
第6図 現地調査地点 (地図出典：地理院地図 (<https://maps.gsi.go.jp/>))

9月13日は、横浜地方気象台2名、東京管区気象台1名、気象庁海洋気象課2名の計5名が、また、19日は横浜地方気象台1名、東京管区気象台3名、気象庁海洋気象課1名の計5名が、浸水による痕跡や被害状況について現地調査を行った。調査地点を第6図に示す。

調査では、第6図の(1)南本牧地区及び(2)福浦地区にて、高波による浸水痕跡の高さの測定、聞き取り等を行った。高波による浸水痕跡の高さの測定には光学測距儀(TruPulse360)を使用し、海面を基準に標高(T.P.)を算出した。

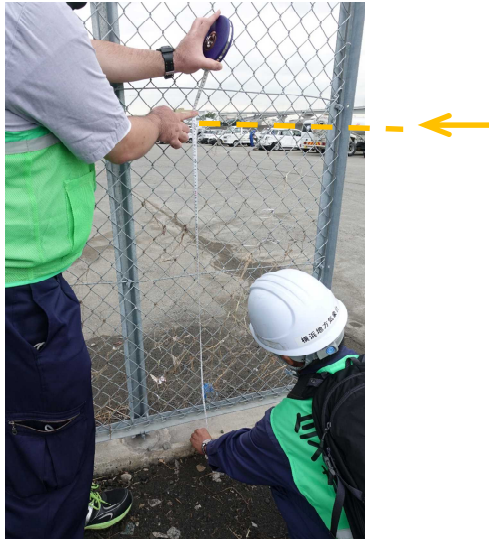
図 7-① 平面駐車場の西側フェンス	浸水の痕跡

<p>平面駐車場の西側フェンスの金網の地面高 <u>1.2m (T.P. 約 4.4m)</u> の位置に、浸水痕とみられる草が付着していた。</p>

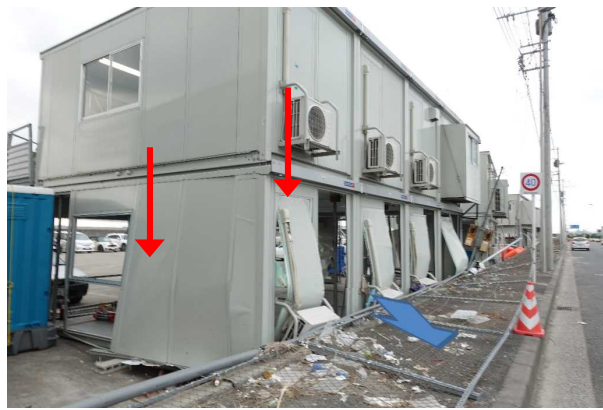
図 7-② 平面駐車場の南側フェンス及びプレハブ小屋

高波の被害

西北西から東南東にのびる護岸と平行な方向に立っている南側フェンスが陸側に倒壊し、プレハブ小屋1階の陸側の壁やブラインドが曲がっていた。また、プレハブ小屋1階の西側面が外に膨らんでいた。

以上の損傷状況から、北東方向の波が来たと示唆される。

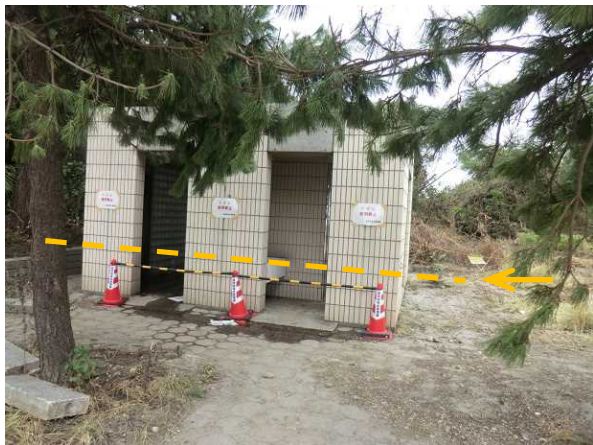
<p>公衆トイレの内壁に層状の浸水痕がみられ（地面高 0.7m (T.P. 約 4.0m)）、床は泥水で汚れていた。</p>
