平成20年2月24日の 富山県内の高波について

平成20年2月27日

富山地方気象台

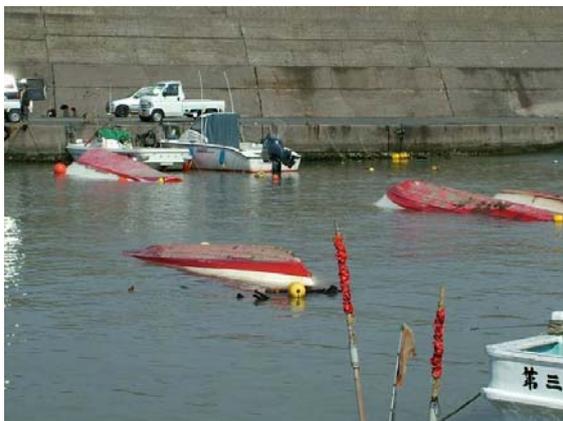
①入善港内 転覆した船舶

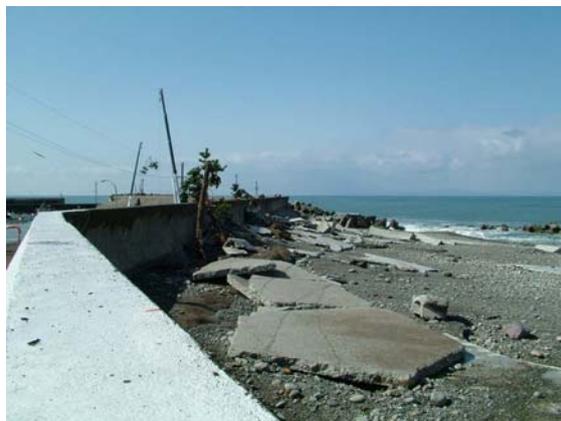
②入善港東防波堤 護岸施設の損傷および電線に引っかかった木の枝

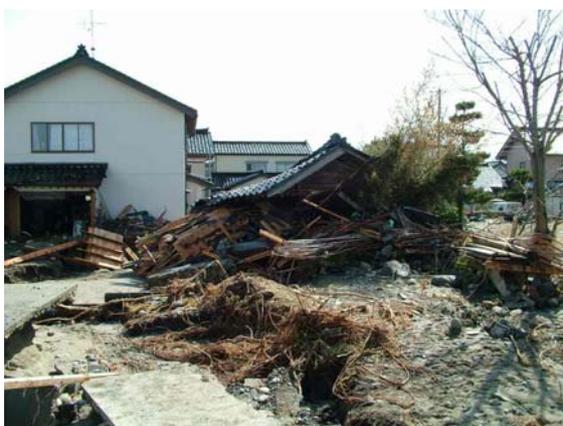
③入善町芦崎 全壊した家屋 (非住家)

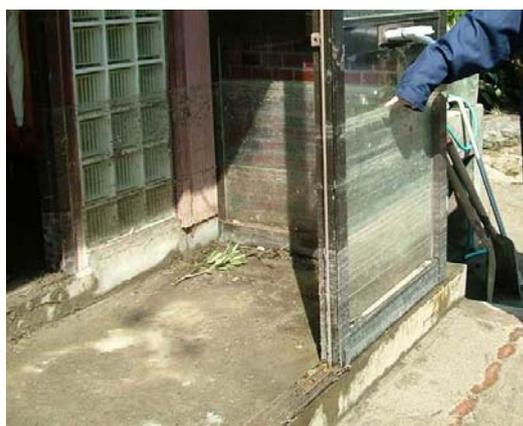
④入善町芦崎 浸水高 (約 100cm)

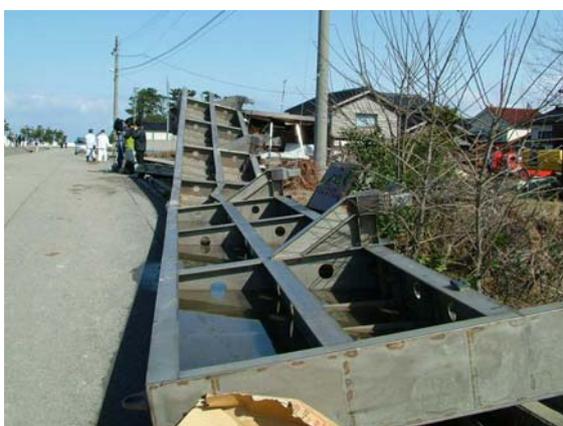
⑤入善町芦崎 押し流された防潮扉

金属製の防潮扉が流出した。ひっくり返った状態。

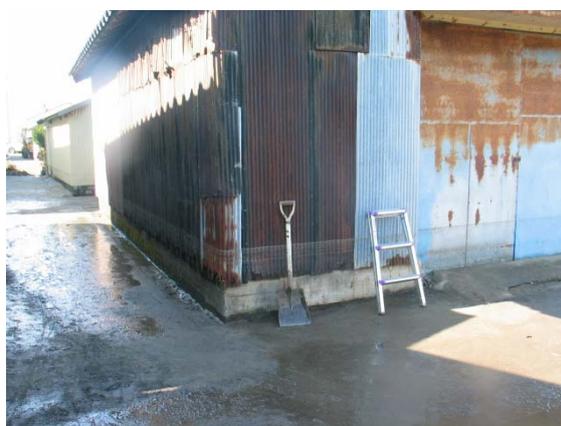
⑥黒部市生地芦崎 浸水高 (約 60cm)

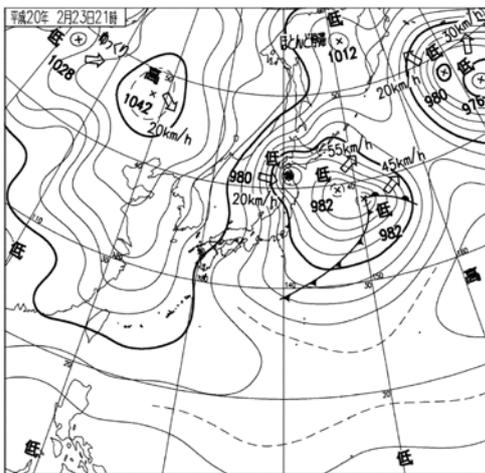
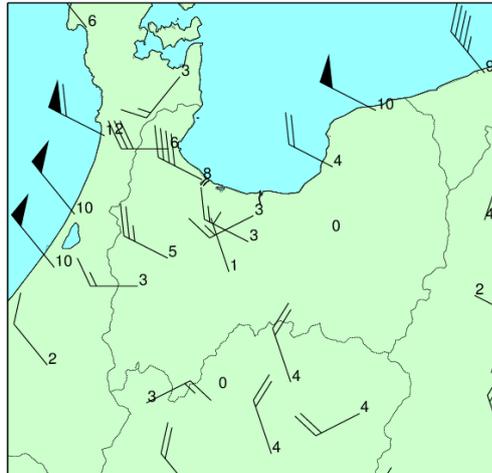
平成20年2月23日21時

(1) 地上天気図・アメダス風向風速プロット図

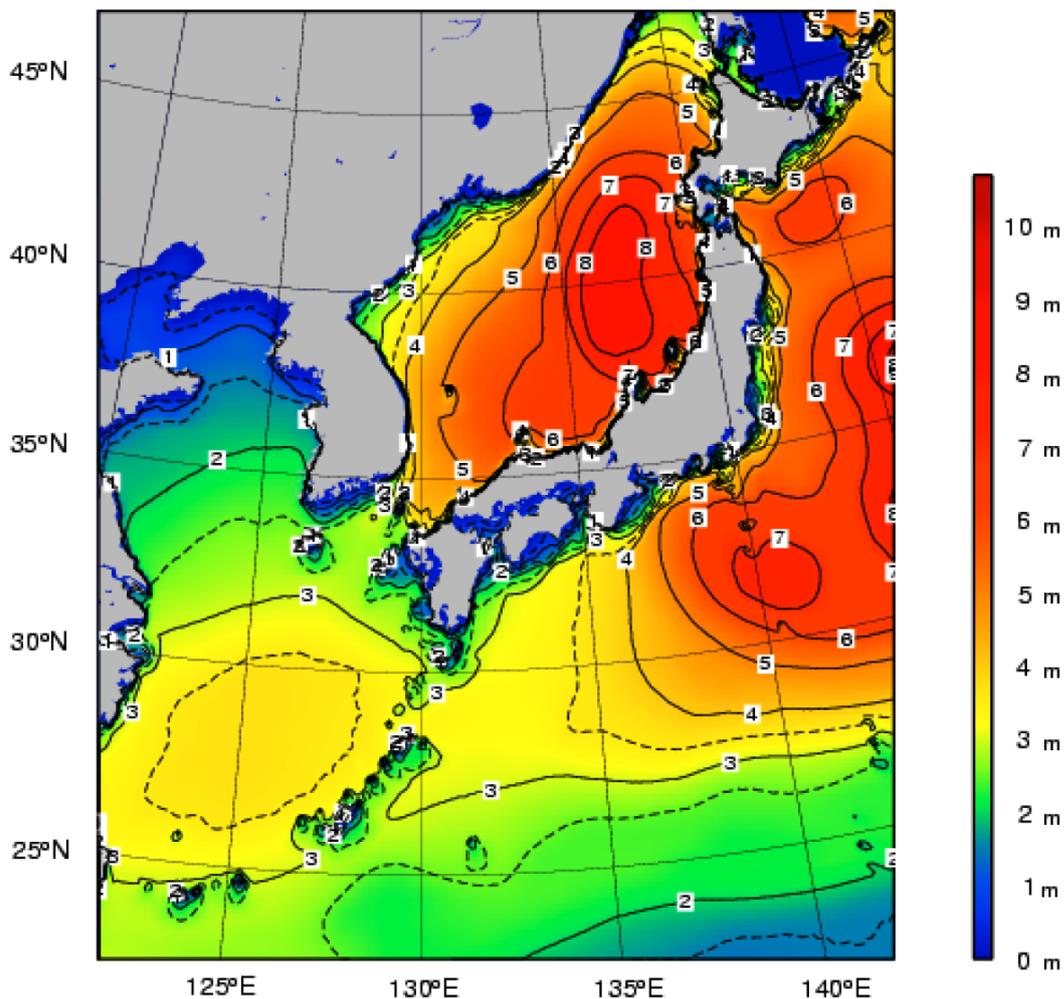
2月24日09時の波浪の状況（数字は波高、単位：メートル）

波の高さを等波高線で示しています。等波高線は、1メートルごとの実線と0.5メートルごとの破線(4メートル未満の領域のみ)を表示しています。

波の高さは「有義波高」で示しています。

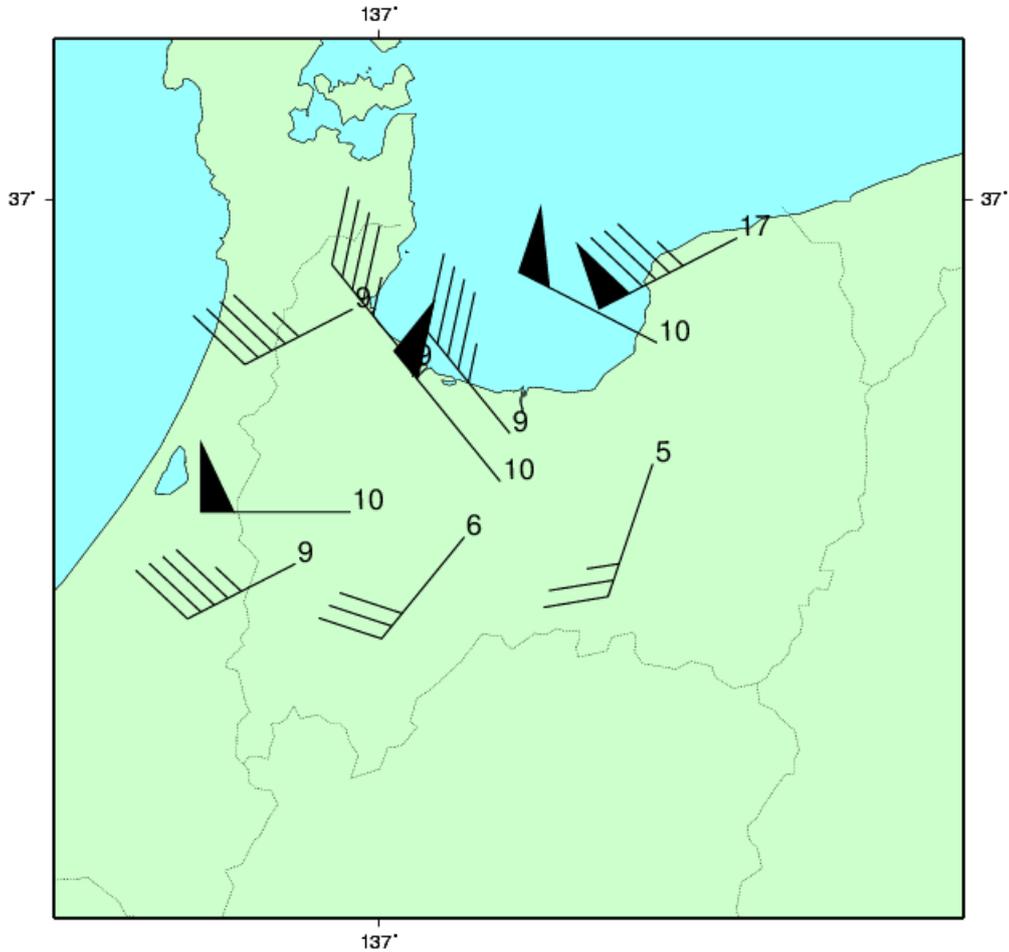
(3) 最大風速分布図 (平成 20 年 2 月 23 日～24 日の最大風速：単位 m/s)
