第2章 現象の解析と災害状況

2.1 新潟・福島豪雨の解析と災害状況

2.1.1 総観場的状況*

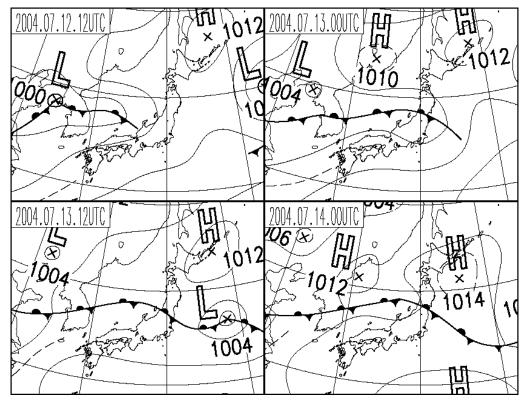
第 2.1.1.9 図 地上天気図

第2.1.1.9 図は2004年7月12日から14日の日本付近の気圧配置と梅雨前線の状況である. 低気圧の東進と南北の高気圧の張り出しで,日本付近から華中にかけて前線が停滞しやすい状況となった.

12日21時に石川県付近に延びていた梅雨前線は13日9時にかけて北上し、佐渡島の北から東北地方南部に達した。このころが豪雨の最盛期に当たる。その後13日21時にかけて、沿海州やオホーツク海にある高気圧が南に張り出して梅雨前線は南下し、佐渡島から中越付近に停滞した。新潟県、福島県の雨が弱まった14日09時には、梅雨前線は再び北上した。

2004年7月12日21時から14日9時.12時間毎.

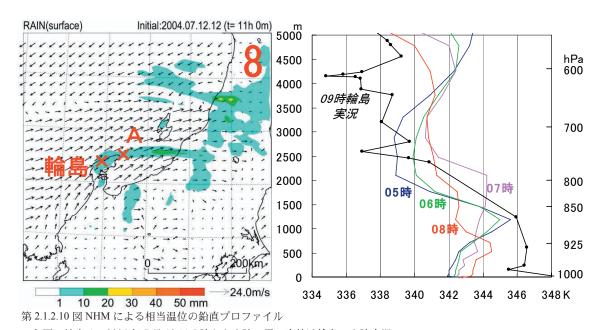
左図の地点 A. 2004 年 7 月 13 日 5 時から 8 時. 黒い実線は輪島の 9 時実況.

700hPa 付近の中層は相当温位が低い. この間は常に対流不安定となっており、対流活動を活発化させる環境にあることが分かる.

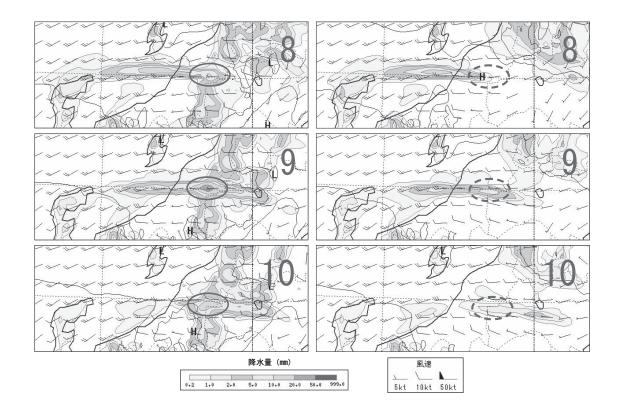
第2.1.2.14図 NHMによる1時間降水量

左はモデル地形,右は山岳を取り除いた地形での計算結果. 2004年7月13日8時から10時.

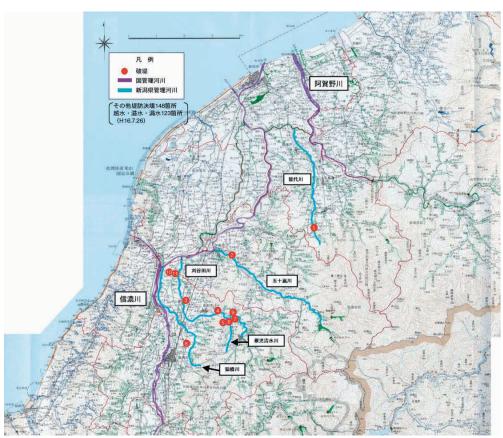
第 2.1.4.2 図 河川被災状況位置図 (北陸地方整備局提供)

①村松町下大蒲原地先

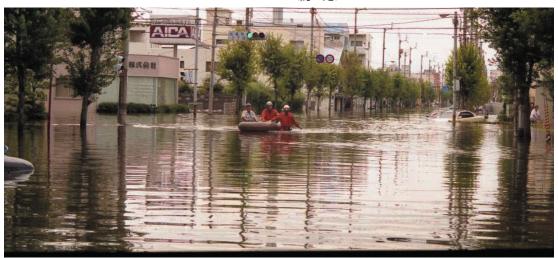
写真 2.3.2.1 高松市福岡町県立体育館付近 (2004 年 8 月 31 日朝撮影:高松市役所提供)

高松市は香川県内で最も浸水被害が多く、床上浸水3,500 棟以上、床下浸水12,000 棟以上が発生した(香川県ホームページより). 浸水は30日21時20分同市城東町付近から始まり、満潮時刻(23時59分)の約1時間前(22時42分)には高松港で最高潮位TP上246cmを観測し、1961年9月16日の第二室戸台風時の過去最高潮位(199cm)を更新した. 浸水した状態は翌日まで続き、同市福岡町付近では31日朝でも腰まで海水が残っていた(写真2.3.2.1).

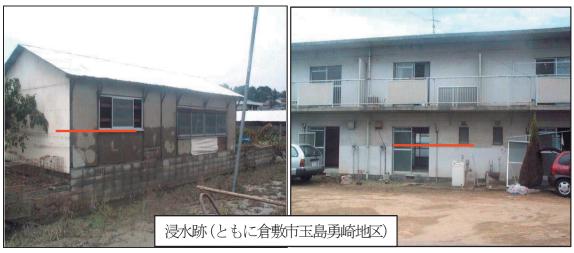
写真 2.3.2.2 岡山県倉敷市の浸水跡「赤いラインまで浸水」

岡山地方気象台も浸水地域と被害状況等を把握する ことを目的とし、岡山市、倉敷市、玉野市、笠岡市、 備前市、日生町、邑久町、牛窓町、寄島町(第2.3.2.6 図)に現地聞き取り調査を実施した(写真2.3.2.2).

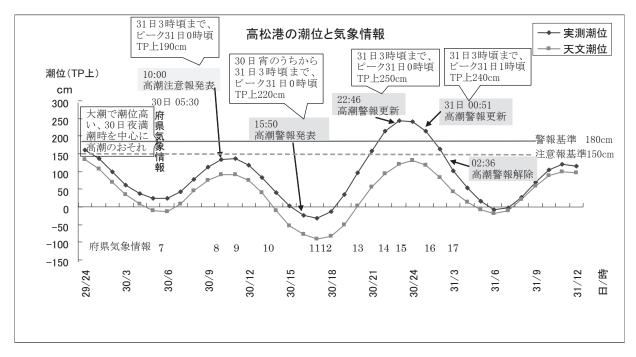
第2.3.3.1 図 高松港の潮位と気象情報発表の時系列図

なお, 高松港の潮位の上昇は急激で, 30 日 18 時過ぎから最高潮位を観測した 22 時 30 分過ぎまで, 1 時間に約 60cm と急激に上昇した.

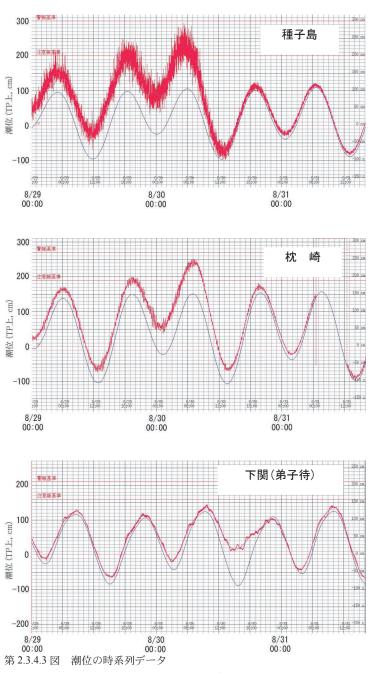
各地の潮位の時系列データを第 2.3.4.3 図に示す. 九州南部地方では台風の移動速度が遅かったため、潮 位偏差の大きい状態が長く続いた. 種子島では 29 日 昼ごろから一昼夜ほど潮位偏差 70cm 以上の状態が続 いている. 枕崎では29日夜から30日昼まで潮位偏差40cm以上の状態が続き,29日夜と30日朝の2回の満潮に高潮の影響が重なって、潮位が注意報基準を上回った. 下関では東寄りの風の吹き寄せに伴い30日夕方に潮位偏差が100cmを越えたが、干潮であったため潮位そのものが注意報基準を大きく超えることはなかった.

8月29日00時から31日16時までの種子島, 枕崎, 下関における潮位. 横軸は時間で目盛は1時間ごと, 縦軸はTP上潮位で目盛は10cmごとに表示している. 青い線は推算潮位, 赤い折れ線は実測値を表す. 赤い横線で高潮注意報・警報の基準値を示す.

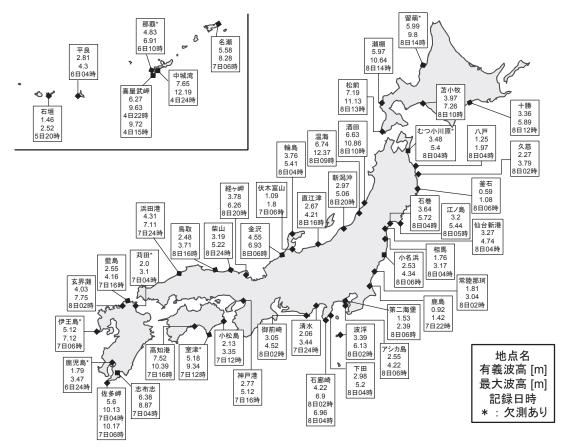
第2.4.1.10 図 台風第0418 号に伴う最大波高の分布 港湾局と気象庁の波浪計観測値を併記した.

第2.4.1.10 図に港湾局と気象庁のすべての波浪計に よる9月6日から8日にかけての最大波高(3分の1

有義波と最大波)を,第2.4.1.11図に主な地点の波高 の経過を、それぞれ示す。台風第0418号が接近・通 過した沖縄地方から九州,四国,本州と北海道の日本 海側の広い地域で、3分の1有義波高(以下、有義波 高)が5mを超え、特に四国以南の太平洋側や北日本 の日本海側では6mから7mに達する大しけとなった. これらの地域の最大波高は 10m を超えたが、多数の 観測点で極大値の出現前後に欠測となっており, 実際 は観測された以上の波高となっていた可能性もある. それぞれの観測点の波高推移を見ると、西日本では台 風の接近につれて波高が上昇しており、最大風速の出 現とおおかね一致している (第2.4.1.6 図参照). 一方. 北日本では波高が急激に上昇しており、最大風速の出 現よりやや遅れて最大波高が観測されている.これは、 台風が最大で時速 90km という速い速度で北上したた め、波の高まりが台風の進行に追随できなかったこと を示している.

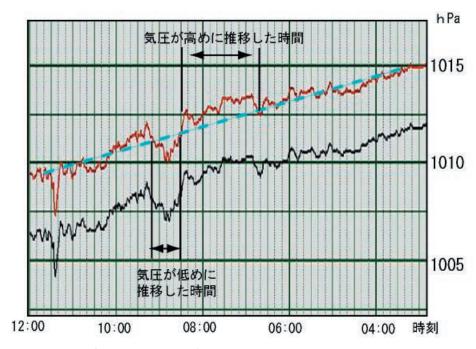
第 2.5.2.6 図 尾鷲の気圧の時間変化グラフ

第2.5.2.5 図に29日03時から09時までの尾鷲 WPR の図を示す。(09 時以降は停電のため欠測とな った). 06時 50分から07時 20分には4,000m以下, 07時 20分から 08時 30分には 1,000m以下に 20kt 以 下の弱い風速場「D」が見られる. 第2.5.2.6 図には尾 鷲の気圧の時間変化を示す. 台風接近による気圧下降 の傾向の中、WPR で 20kt 以下の風速が観測された 06 時 50 分から 08 時 30 分は気圧が 1 から 2hPa ほど高い. この時間は一時間に150ミリを超える猛烈な降水強 度が観測された. 気温変化は06時30分から08時00 分にかけて1℃ほど下降した. 風は06時50分までは 東 7m/s ほどで、それ以降 08 時 10 分にかけては、お おむね北西の風2から3m/sに変わった.尾鷲の猛烈 な降水・気圧上昇・気温下降・地上風速の変化は、尾 鷲付近の低層には冷気塊の形成を示している. 尾鷲の 気温約1℃の下降と、風が06時30分東7m/sから07 時20分西北西の3m/sへ変化したことから、冷気塊は 1,000 から 1,500m ほどの厚みがあったと推定される. この高度は、第 2.5.2.5 図「D」で観測された風の弱ま りの高度とほぼ一致している.

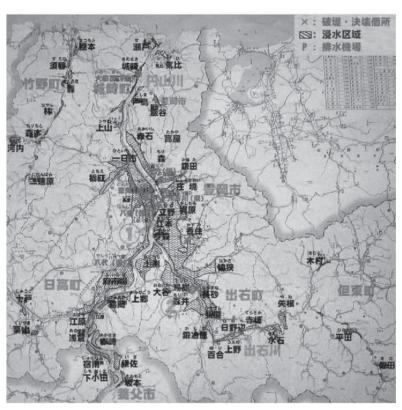
第2.6.3.1 図 円山川流域の浸水図 「台風第23号による被害状況および復旧対策について」(兵庫県県土整備部)より

円山川の濁流が堤防を越えた.また,支川の排水ポンプ場が浸水して,豊岡測候所付近ではおよそ2m浸水した.市街の中心部も床下浸水した.特に,立野大橋脇では堤防が決壊し,ここからの濁流により住宅街及び田畑や道路がおよそ10平方キロメートルにわたって浸水(冠水)した.一日市で堤防の上端欠損が発生し,浸水を拡大させた.

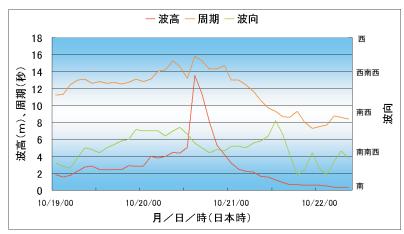
第2.6.3.18 図 室津における波高・周期・波向の推移

第2.6.3.18 図に室戸岬の北西に位置する室津の波浪計の波高,周期,波向の推移を示す.室津では,14 時に13.55m,16 時に11.39mの波高を観測している(共に水圧センサーからの換算値,国土交通省四国地方整備局による).また,その周期も15 秒前後と非常に長くなっており,波が十分に発達していることを示して
