# 現 地 調 査 報 告

平成24年9月30日の台風第17号による  
三重県伊勢市、鳥羽市及び志摩市で発生した高潮

平成24年10月23日

津 地 方 気 象 台  
神 戸 海 洋 気 象 台

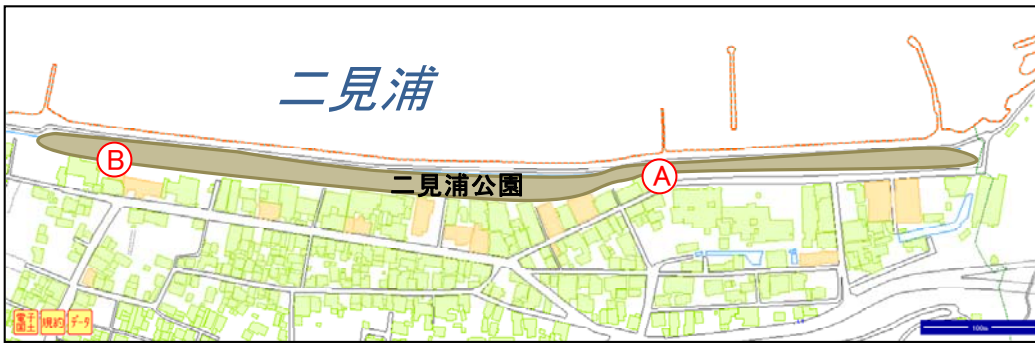
図中の A～B は  
浸水痕跡の  
測定場所

A 地点（伊勢市二見町 二見浦公園） 標高：約 3.2m

B 地点（伊勢市二見町 二見浦公園） 標高：約 2.9m

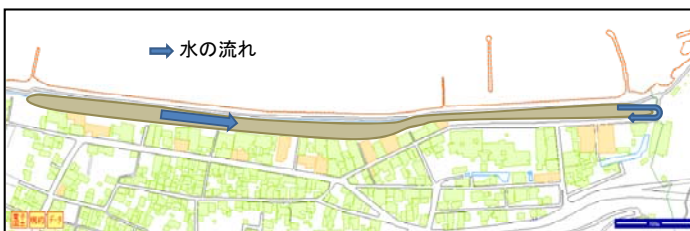
水の流れの模式図

- ①潮位が上昇した時刻に北風により高波（推定波高 3m）が堤防を越えて、二見浦公園が浸水した。
- ②浸水しプール状となった二見浦公園の水が、公園内の高低差や西風により西から東へ流れた。
- ③18 時過ぎに浸水が始まり、最高水位は 18 時 30 分～19 時 30 分頃である。
- ④公園内の水が完全に引いたのは 22 時頃である。

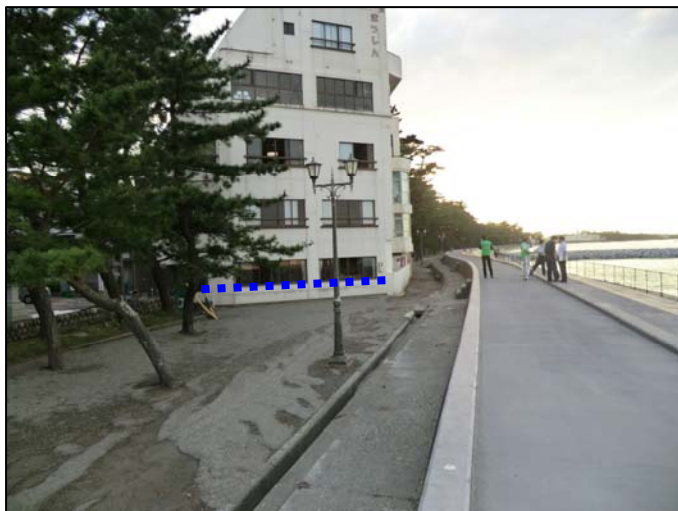
①堤防から

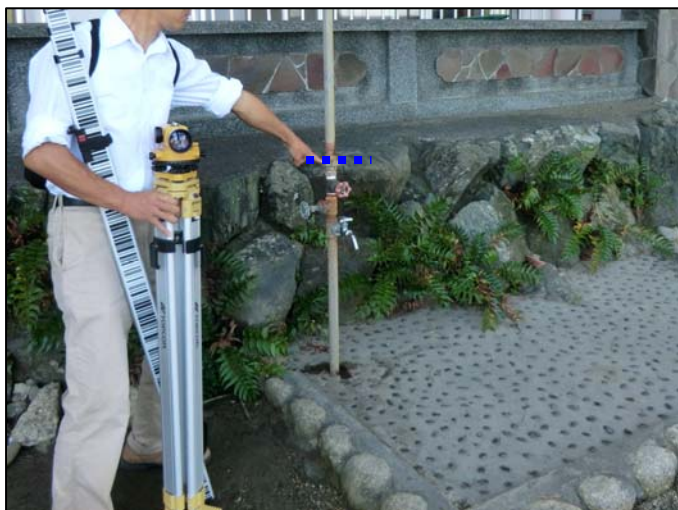
③浸水痕跡

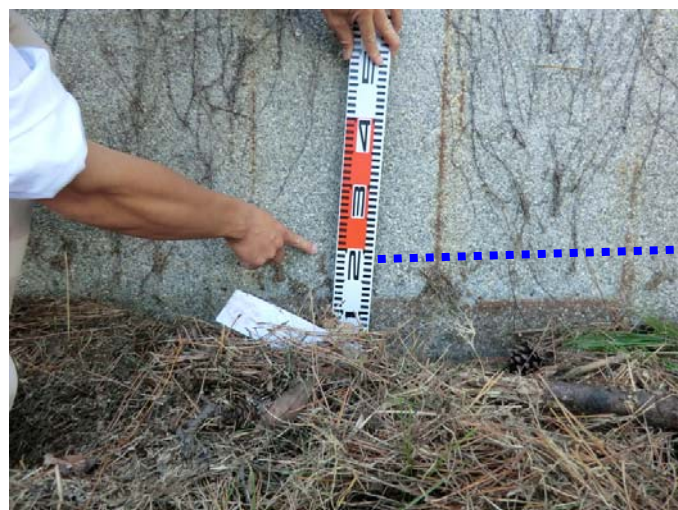
④浸水痕跡 約 0.2m (地上高)

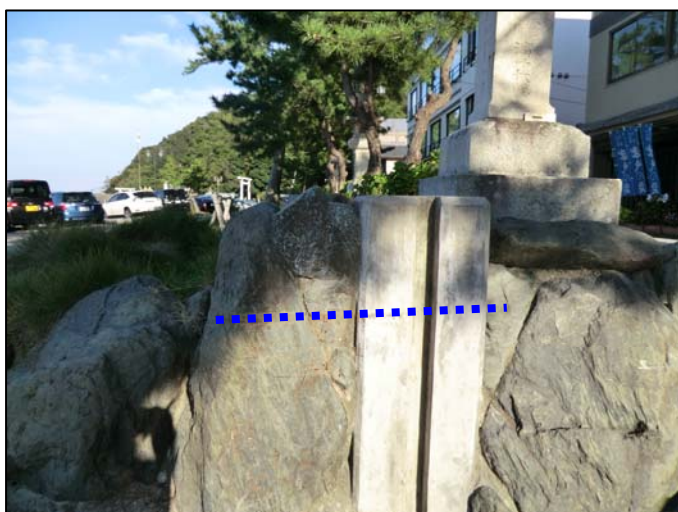
⑤浸水痕跡

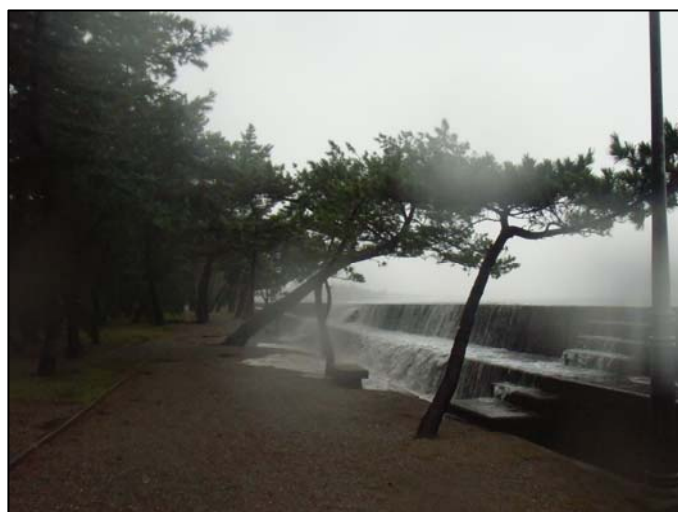
⑥堤防から越水 【伊勢建設事務所提供】

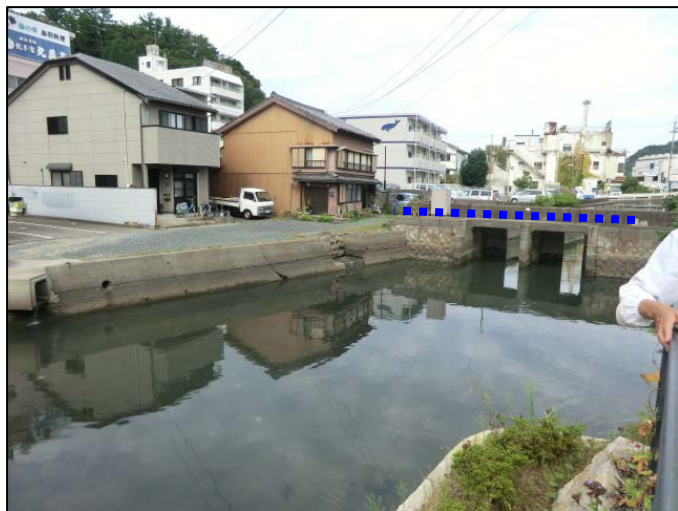
聞き取り調査によると、浸水は 16 時頃から始まり、17 時頃に低地が浸水し、最も浸水高が高かったのは 18 時頃である。また、浸水高が最も高かった時間帯の 18 時 04 分にアメダス鳥羽で最大 1 時間降水量 51.5 mmを観測するなど雨が激しく降っていた。海から 170mほど上流の水路には、水の圧力で開閉する水門があるが、浸水の最盛期には高潮を防止する水門が開いていたとの証言がある。これらのことから、浸水は主に高潮によるものであるが、水路からの越水が加わったものと推察される。

①水門 [市役所周辺]

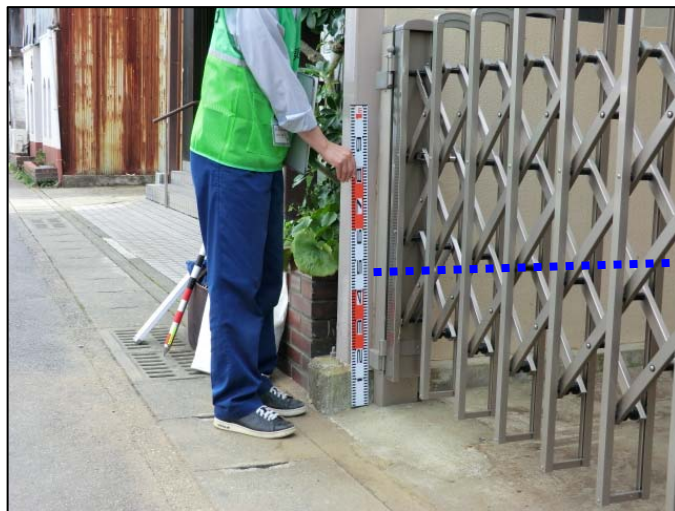
②浸水痕跡 約 0.5m (地上高) [市役所周辺]

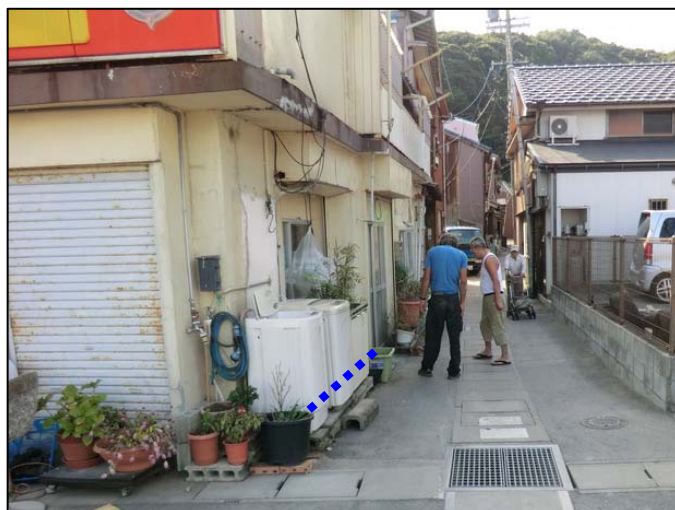
聞き取り調査から、水が排水溝からあふれて浸水した（港と浸水した住家の間は住家付近より高い地形となっている）。これらのことから、潮位の上昇とともに低地が浸水したと推察される。

④浸水痕跡 [小浜町]

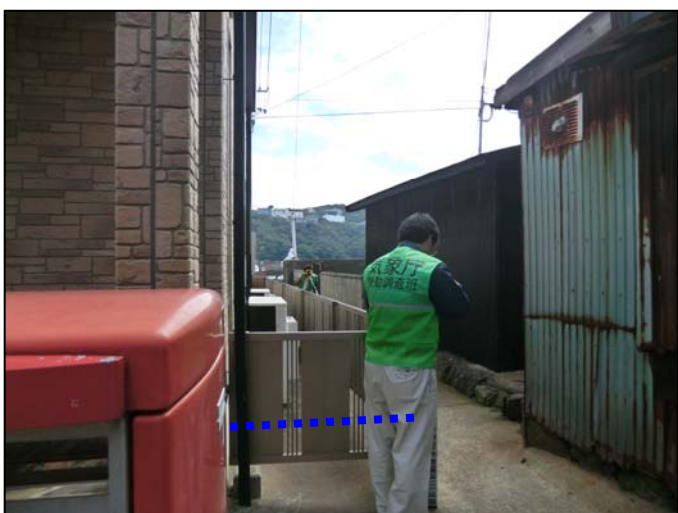
⑤浸水痕跡と測定 [坂手町]

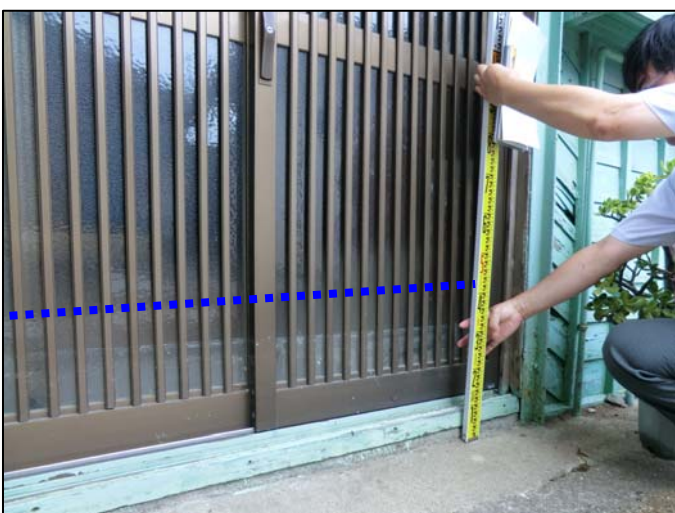
⑥浸水痕跡 約 0.3m (地上高) [坂手町]

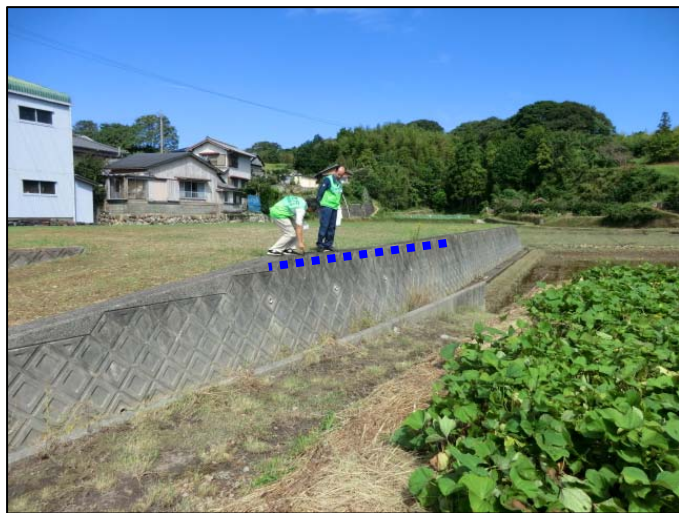
①浸水痕跡 [磯部町下之郷]

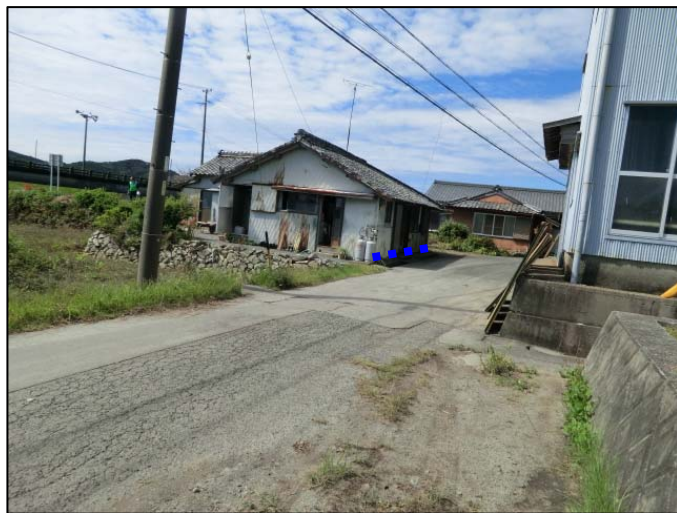
②床下浸水家屋 [磯部町下之郷]

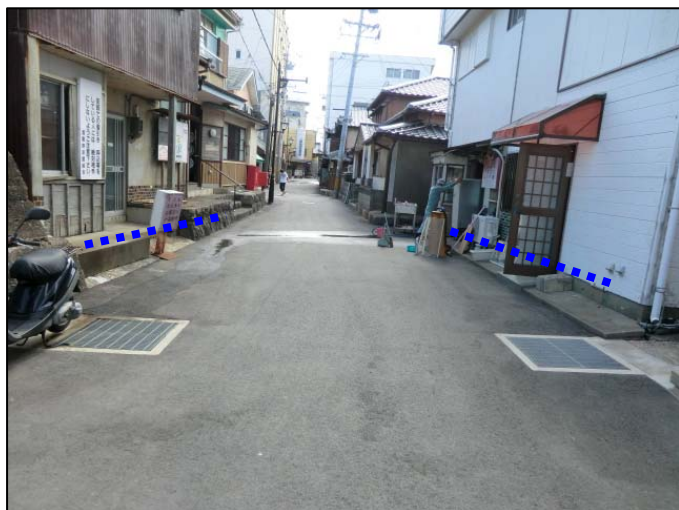
③浸水道路 [磯部町渡鹿野]

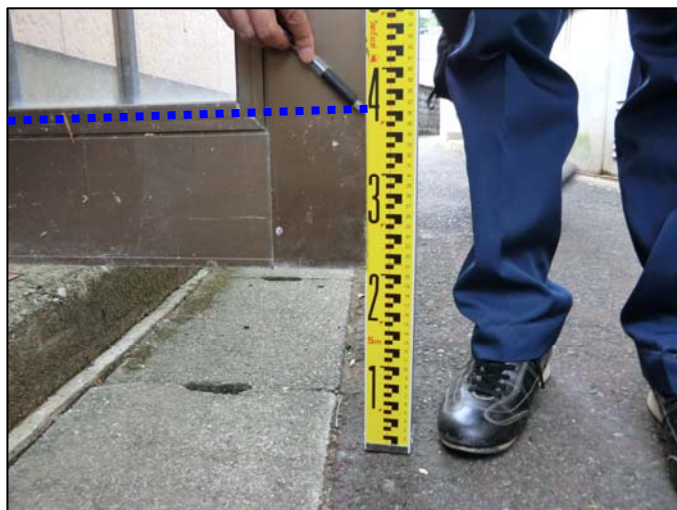
④浸水痕跡 約 0.4m (地上高)  
[磯部町渡鹿野]

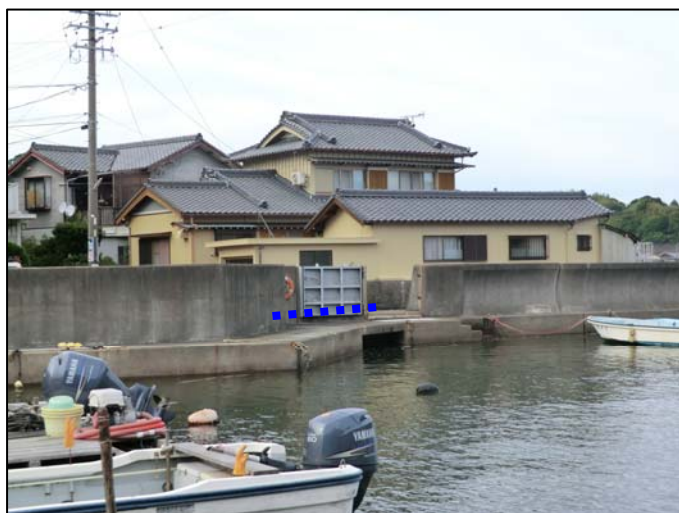
水は、防潮堤の扉の隙間、排水溝からあふれたとの証言があることから、潮位の上昇とともに低地が浸水したと推察される。

⑤防潮堤の浸水痕跡 [磯部町三ヶ所]

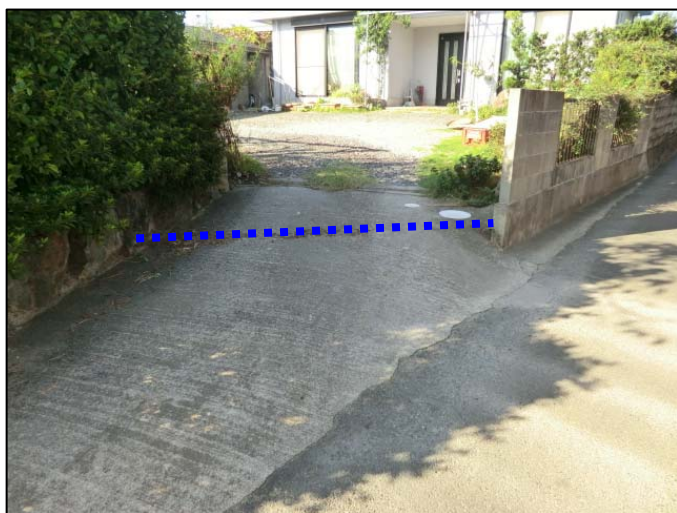
水は、防潮堤の扉の隙間、排水溝からあふれたとの証言があることから、潮位の上昇とともに低地が浸水したと推察される。

⑥浸水痕跡 [磯部町坂崎]
