令和元年台風第 15 号による 9 月 9 日の  
神奈川県横浜市における高波に関する現地調査報告

令和元年 10 月 3 日

横浜地方気象台

東京管区気象台

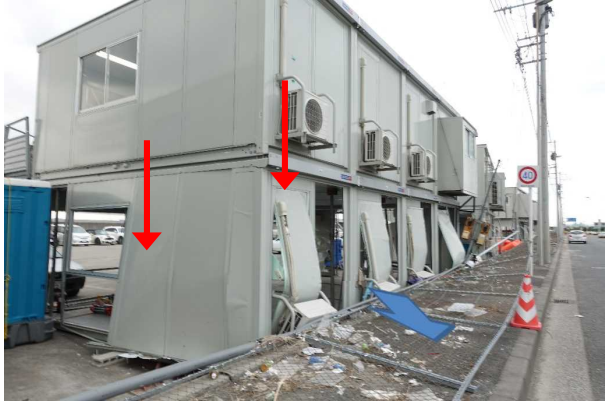
| 図 7-② 平面駐車場の南側フェンス及びプレハブ小屋 | 高波の被害 |

| 図 7-② 平面駐車場の南側フェンス及びプレハブ小屋 | 高波の被害 |
|---|---|
| | <p>西北西から東南東にのびる護岸と平行な方向に立っている南側フェンスが陸側に倒壊し、プレハブ小屋1階の陸側の壁やブラインドが曲がっていた。また、プレハブ小屋1階の西側面が外に膨らんでいた。</p> <p>以上の損傷状況から、北東方向の波が来たと示唆される。</p> |

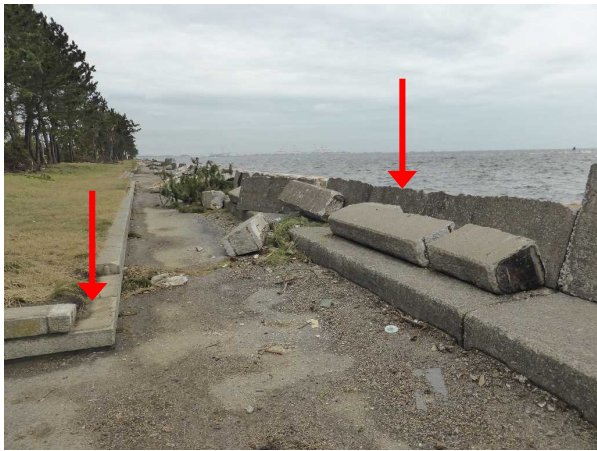
| 図 8-① 護岸 | 高波の被害 |

| 図 8-① 護岸 | 高波の被害 |
|---|---|
| | <p>南北方向の護岸の一部が破損し、陸側に落ちていた。</p> <p>また、緑地帯のコンクリート製の縁石が剥がれて散乱していた。</p> |

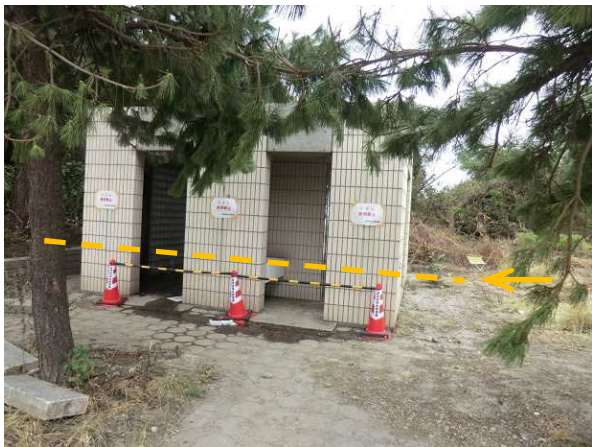
| 図 8-① 護岸 | 高波の被害 |
|---|---|
| 図 8-② 公衆トイレ | 浸水の痕跡・被害 |

| 図 8-① 護岸 | 高波の被害 |
|---|---|
| | <p>公衆トイレの内壁に層状の浸水痕がみられ（地面高 0.7m (T.P. 約 4.0m)）、床は泥水で汚れていた。</p> |

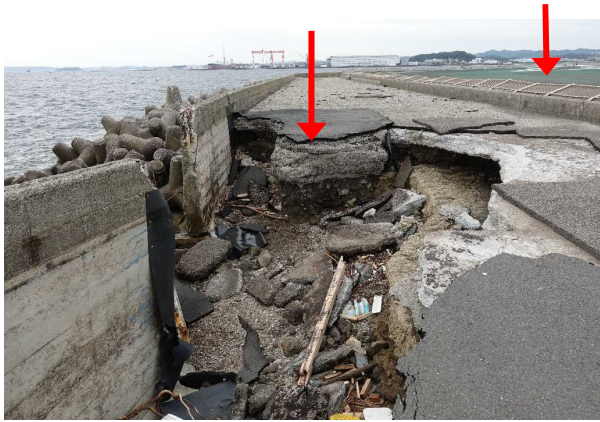
| <p>図 8-③ ヘリポート内</p> | <p>浸水の痕跡・被害</p> |

| | <p>南北方向の護岸の一部及びコンクリート舗装が破壊されていた。<br/>外周道路には土砂が積もり、道路の内陸側に設置されているフェンスが陸側（西方向）に倒壊していた。</p> |

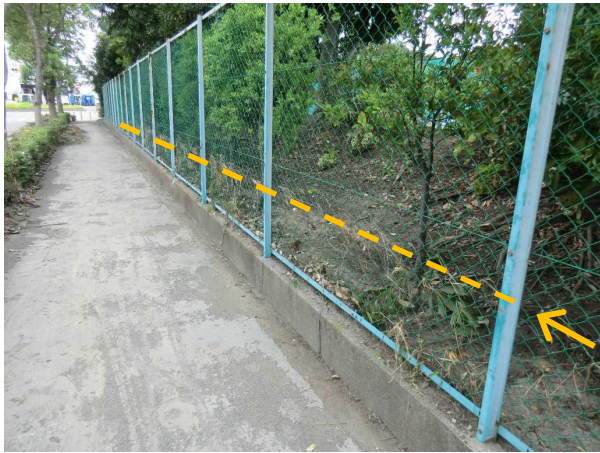
| <p>図 8-④ グランド敷地の金網フェンス</p> | <p>浸水の痕跡</p> |

| | <p>グラウンド敷地の南北方向の金網フェンスの間に浸水痕があり、草が挟まって一直線上に並んでいた。（地面高 0.7m (T.P. 約 4.2m)）</p> |

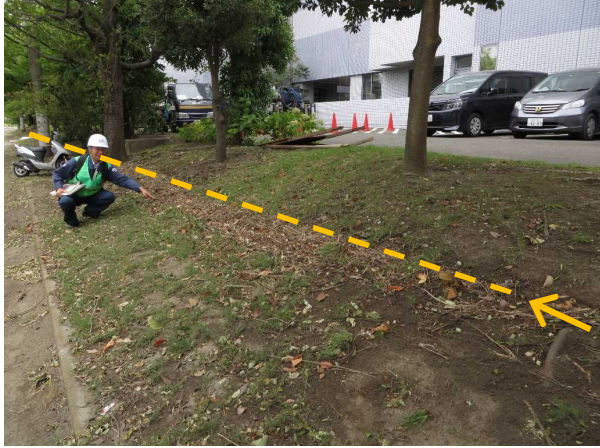
| <p>図 8-⑤ 東側の芝生帯</p> | <p>浸水の痕跡</p> |

| | <p>南北に伸びる道路と平行に設置された芝生帯には、浸水痕とみられる草木の堆積物があった。（地面高 0.7m (T.P. 約 4.1m)）</p> |
