現地災害調査報告

平成30年7月3日に高知県安芸市穴内で発生した突風について

平成30年10月3日

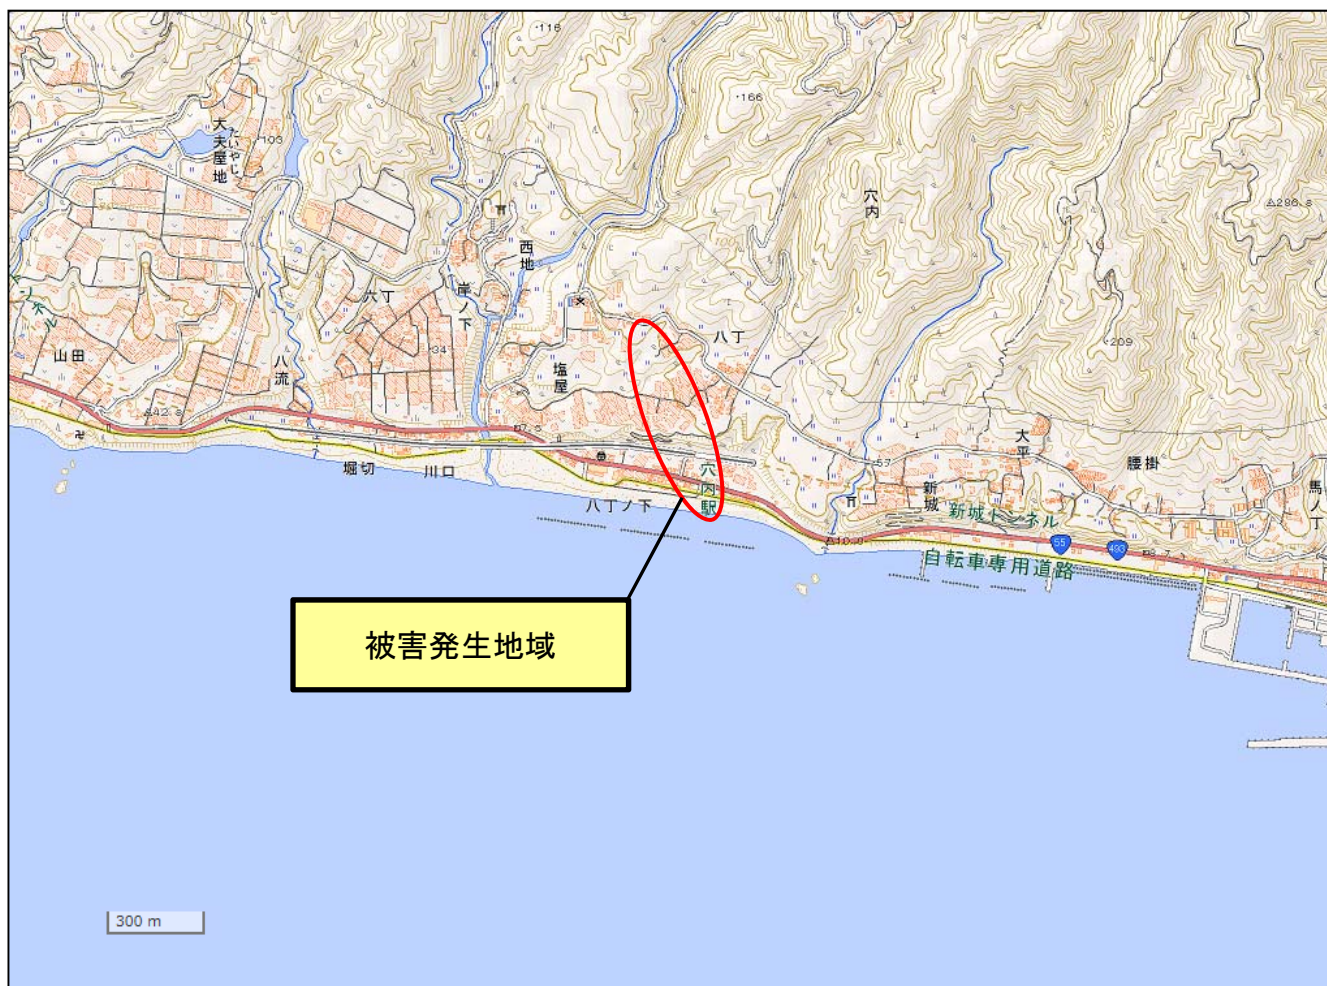
(1) 被害発生地域図(安芸市穴内)

7月3日12時30分頃、安芸市穴内(あなない)で突風が発生し、農業用ハウスの鋼管の変形や倒壊、住家の屋根瓦の飛散などの被害があった。

この突風による被害範囲は、長さ約0.6km、幅約100mであった。

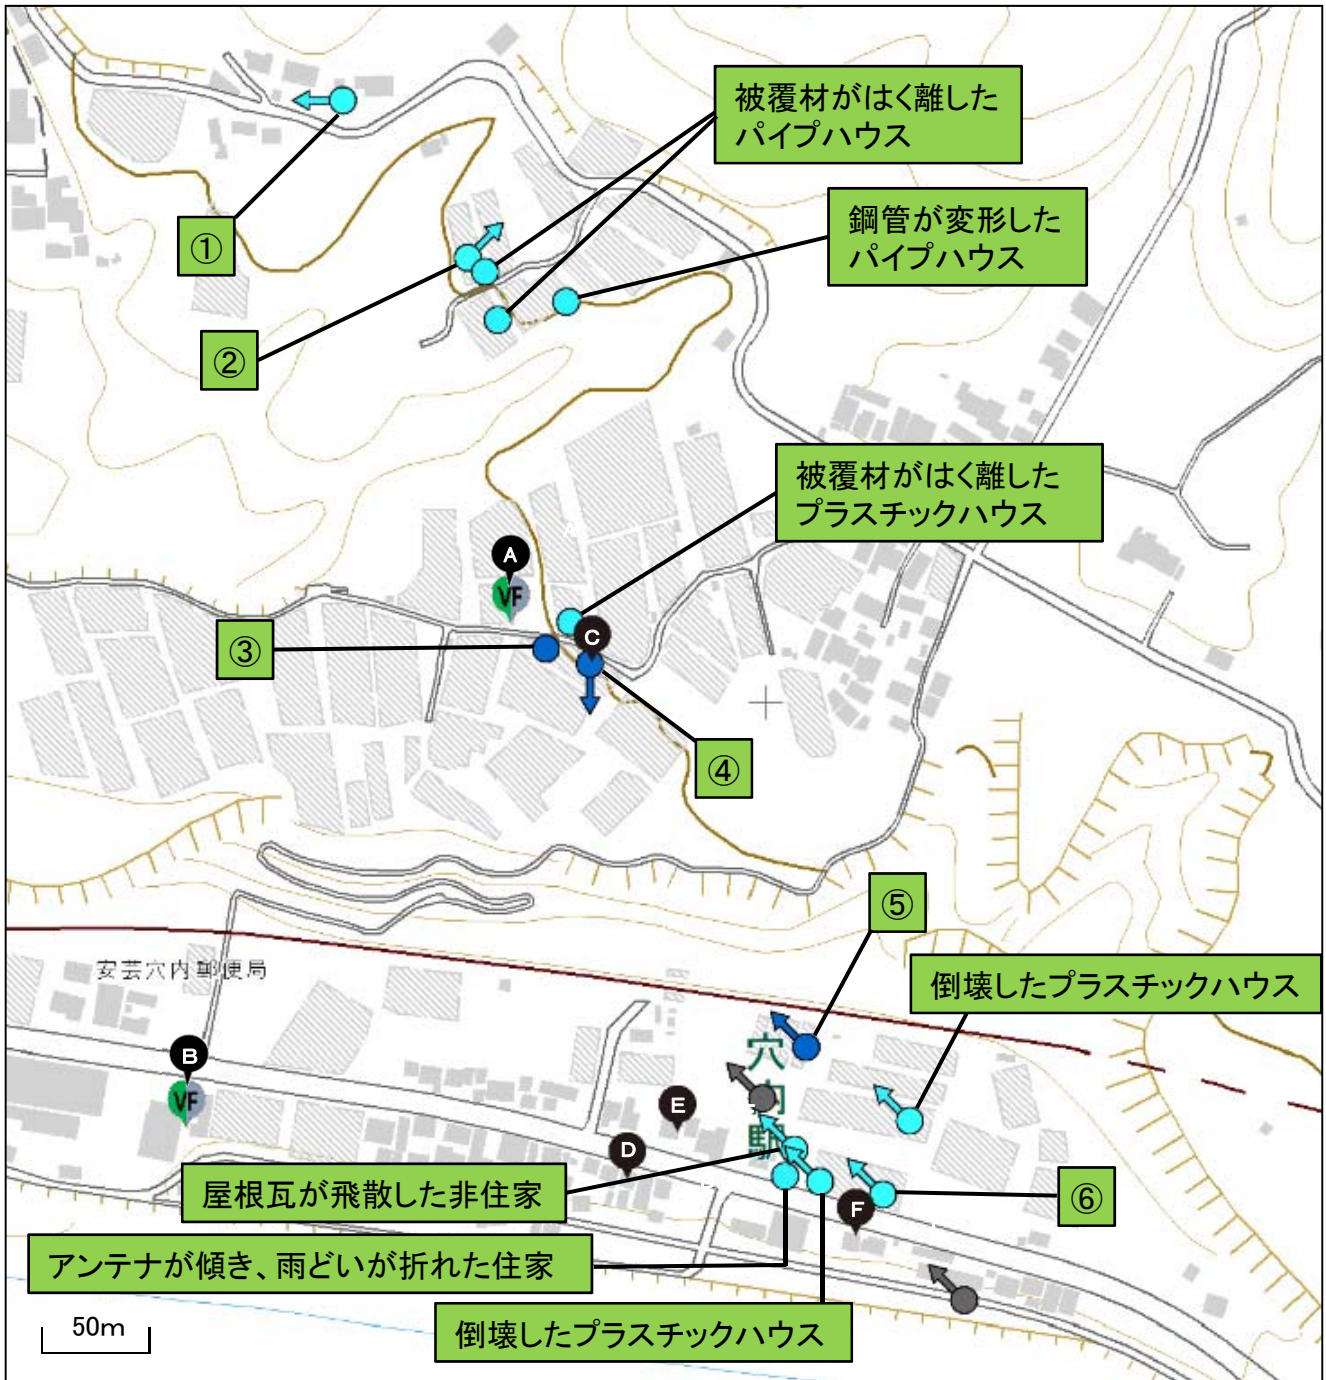
(2)被害発生地域拡大図(安芸市穴内)

この突風の強さは、風速約40m/sと推定され、日本版改良藤田スケールでJEF1に該当する。

- 風速約39-53m/s(JEF1)と推定した被害や痕跡
- 風速約38m/s以下(JEF0以下)と推定した被害や痕跡
- 風速を推定できなかった被害や痕跡
- VF 渦と漏斗雲の目撃した地点
- 矢印 物が倒れたり、飛散した方向
- A ~ F 聞き取りを行った地点
- ① ~ ⑥ 写真を撮影した被害

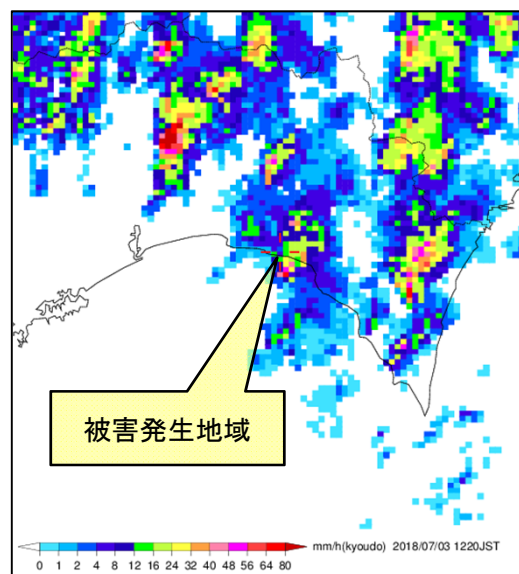
気象レーダー画像(降水強度)
(7月3日12時20分)

活発な積乱雲が通過した安芸市穴内(あなない)付近では突風と思われる現象が発生し、住家屋根瓦の飛散、園芸施設の被覆材のはがれ等の被害が発生した。
