# 平成21年台風第18号による 三河湾における高潮（10月8日）報告

平成21年10月16日

名古屋地方気象台  
神戸海洋気象台

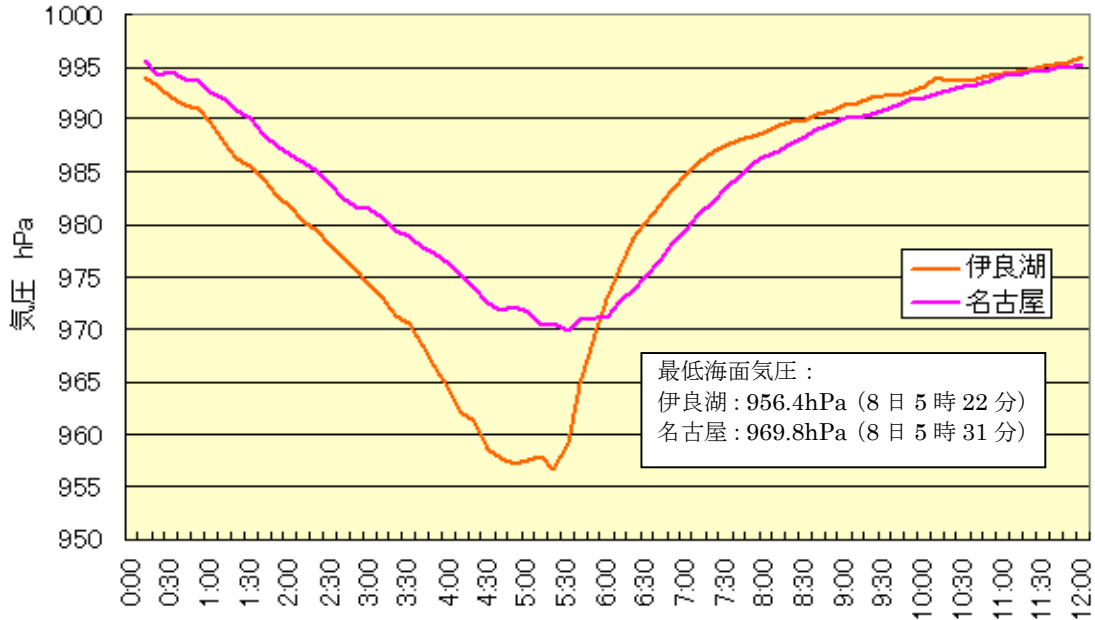
台風第18号通過時の伊良湖、名古屋の海面気圧の時間変化を下図にしめす。台風を中心に近かった伊良湖では956.4hPaの気圧を観測した。これは1947年の観測開始以来最も低い値である。

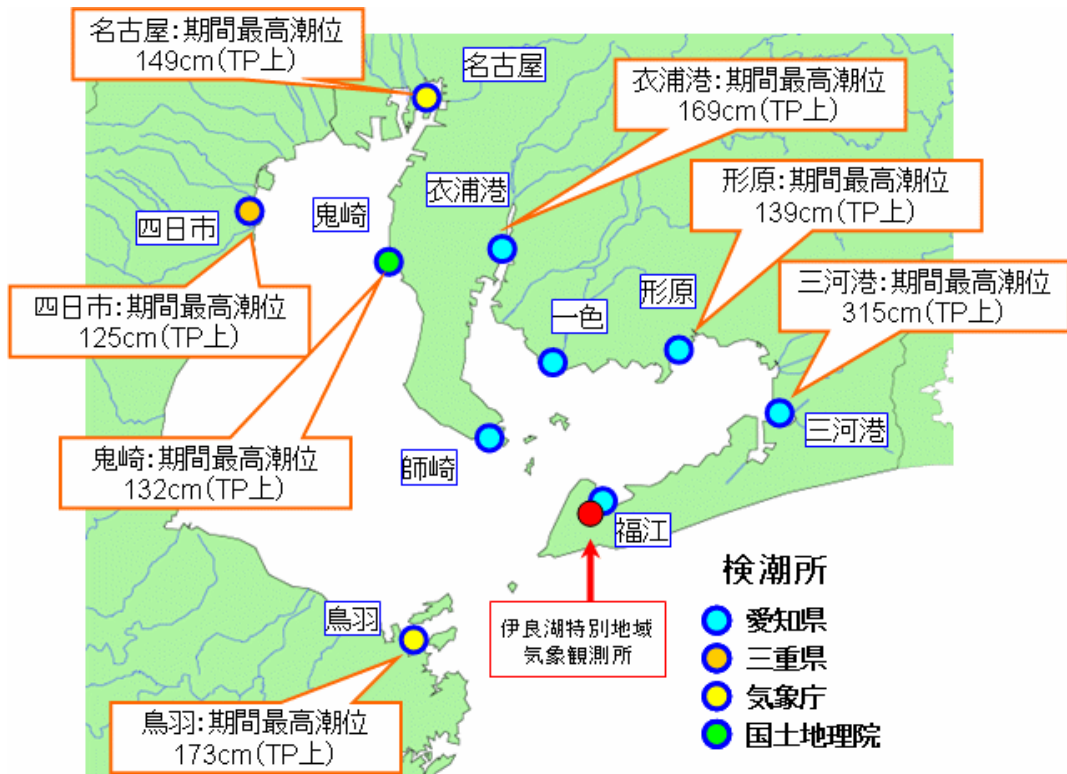
伊勢湾、三河湾周辺の検潮所、伊良湖特別地域観測所の位置、及び期間中の最高潮位を下図に示す（最高潮位の値は速報値。愛知県のは10分値を使用。）

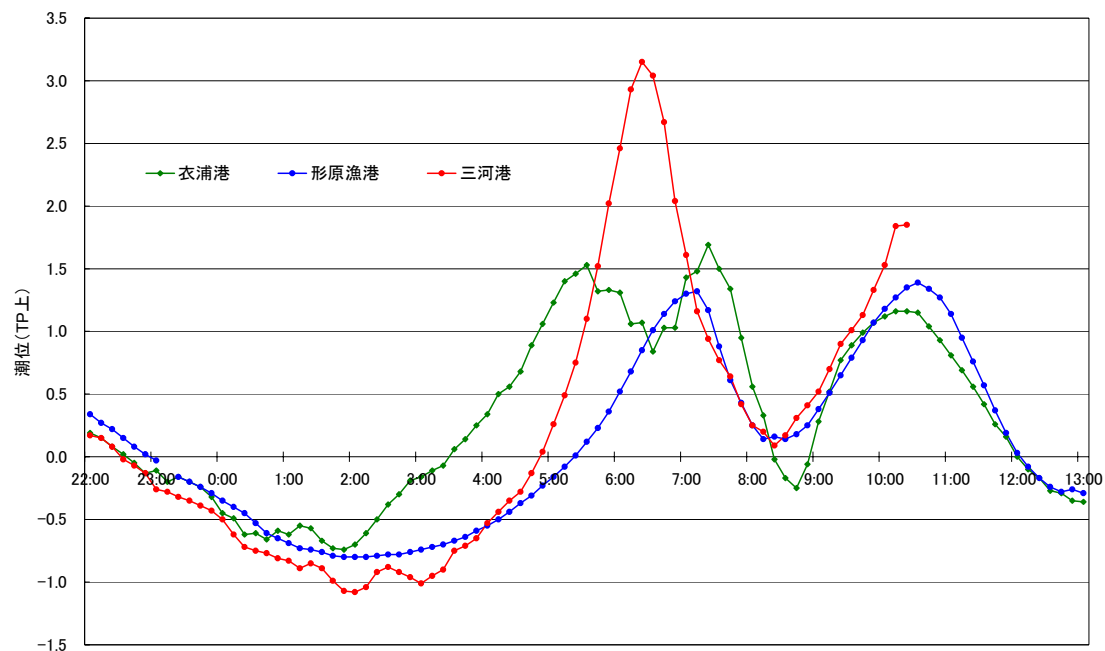
図：三河湾（衣浦港、形原漁港、三河港）の潮位記録（10月7日22時～8日13時）

三河湾の東側にある三河港では、05時頃から急激に潮位が上昇し始め、06時過ぎにピークに達し、06時20分に10分毎の値での最高潮位TP上3.15m（速報値）を観測した。

また、三河湾の各検潮所の潮位には台風接近前後で2～3回のピークがみられることから、台風の通過後に副振動が発生していたことがわかる。

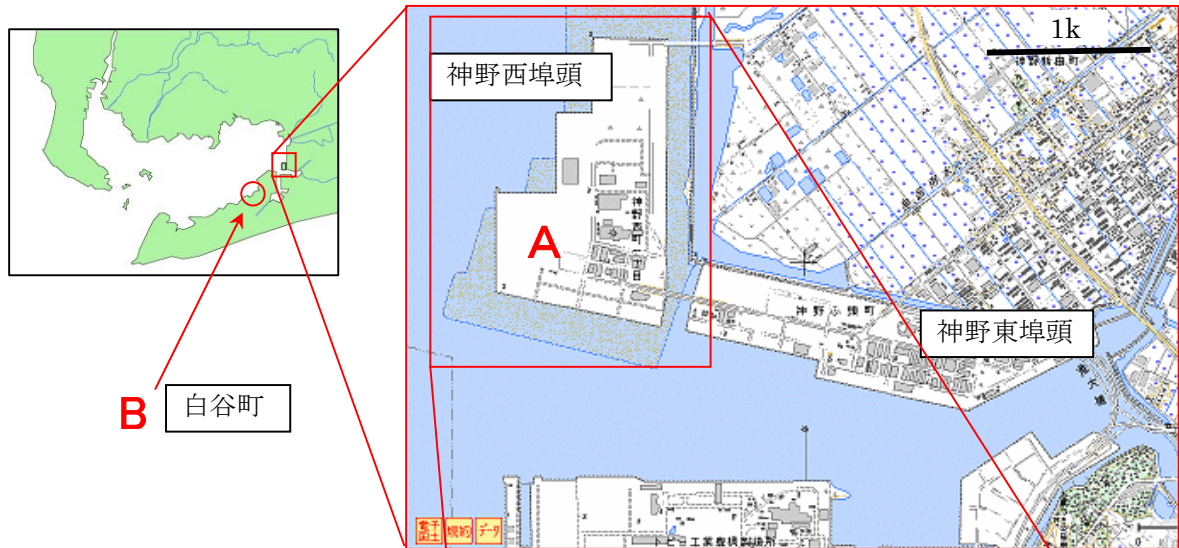
被害の状況から高潮の実態を確認するため10月9日に現地調査を行った。調査は、高潮の影響でコンテナが移動したと思われる豊橋市神野西埠頭（A）、被害の広がりを知るために田原市白谷町（B）で実施した。

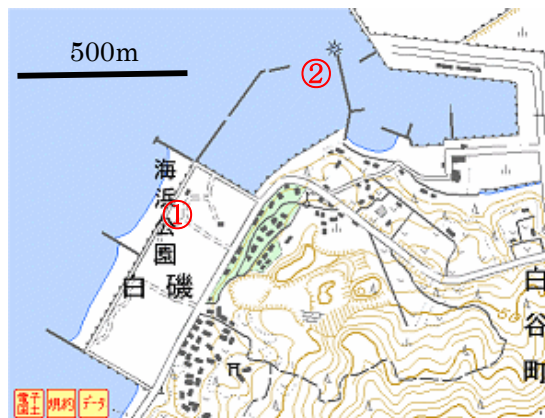
【B】田原市白谷町

- ・白谷海浜公園センターハウス（①の位置）は、浸水しなかった。
- ・非常に風が強かった。伊勢湾台風以来だと思う。公園内では、街灯の先端が3箇所壊れ、松の木が40数本倒れた。公園の前をはじめ、あちらこちらで屋根が壊れたり、瓦が飛んだ。また、簡易物置も転倒した。
- ・近くの灯台（②の位置）の根元の堤防が、海水で隠れるくらいであった。

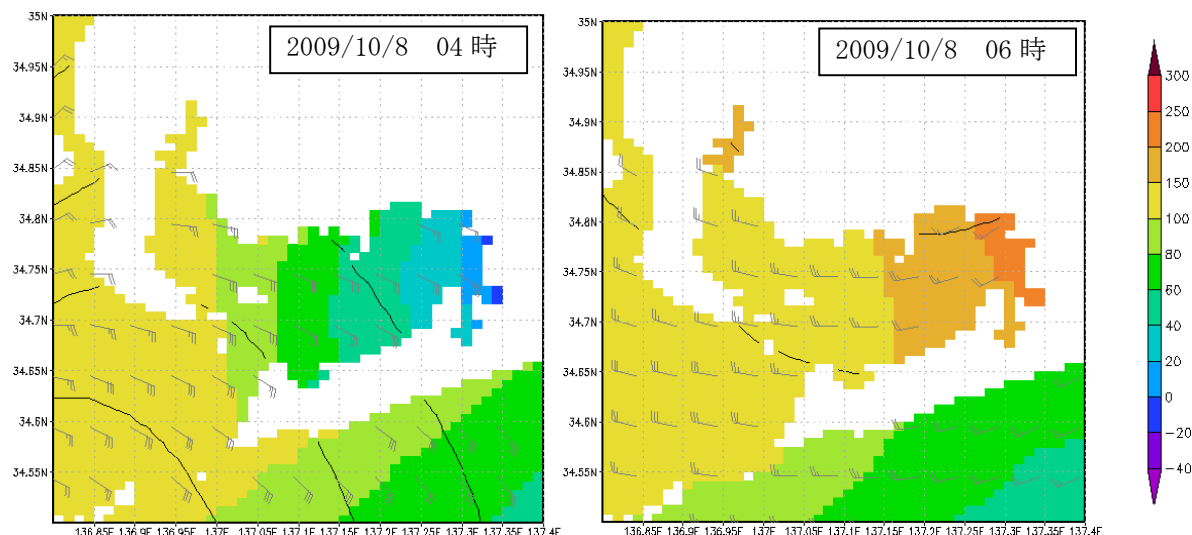
下図は当日朝 03 時を初期値とする気象庁の高潮予測モデルによる三河湾の高潮（潮位偏差）の状況を示したものである。台風接近時の 04 時は東よりの風の影響で三河湾東岸の三河港付近の潮位偏差は低くなっている。台風の中心が知多半島から北に抜けた後の 06 時の予想では西よりの暴風により、三河湾の東岸で 2m 以上の潮位偏差が計算されている。この予測結果は三河港の検潮記録よりはやや低いものの、三河湾の東岸での高潮の発生を表現している。

2009年10月8日03時初期値による高潮モデルによる三河湾内の潮位偏差（cm）の予測結果  
（矢羽根は気象庁のメソモデルの風予測値を重ねたもので、  
矢羽根は1本で10m/s、半分では5m/sを表す。）

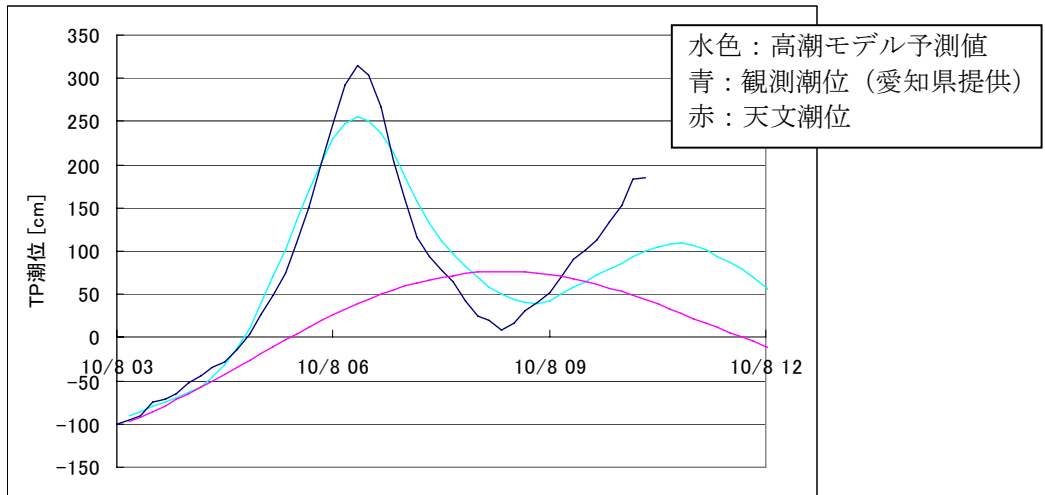
ただ、それ以前に計算した予測モデルはこれよりもやや低めの予想であった。予報モデルは、台風の予報進路に応じて 5 つのシナリオが用意されており、予報担当者はそれらのシナリオを元に進路予報や高潮予報の精度を検討した上で高潮警報等に反映している。シナリオの一部に実況に近い予想があったものの、予報の更なる改善が望まれるところである。

高潮モデルによる三河港の潮位  
 (2009年10月8日03時の初期値による予測結果と観測潮位の比較)
