災害現地調査報告

平成28年9月28日に佐賀県佐賀市から神崎市にかけて発生した
突風について

平成28年11月14日

佐賀地方气象台

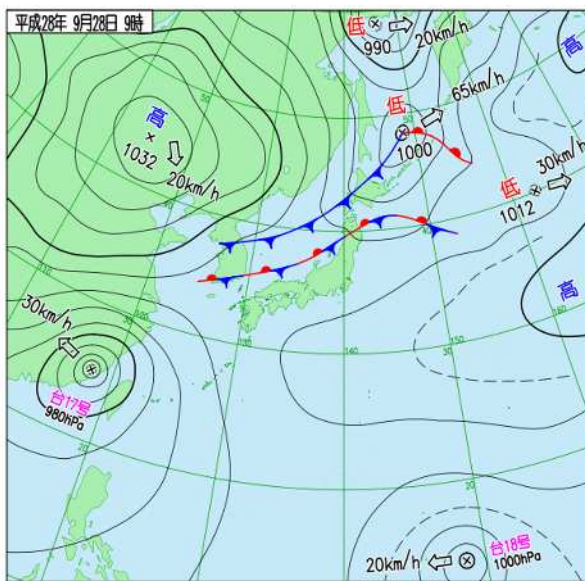
平成28年9月28日09時の地上天気図

9月28日09時に朝鮮半島南部沿岸にあった前線が12時には九州北部沿岸まで南下した。この前線に向かって南から暖かく湿った空気が流れ込み、佐賀県では大気の状態が非常に不安定となっていた。

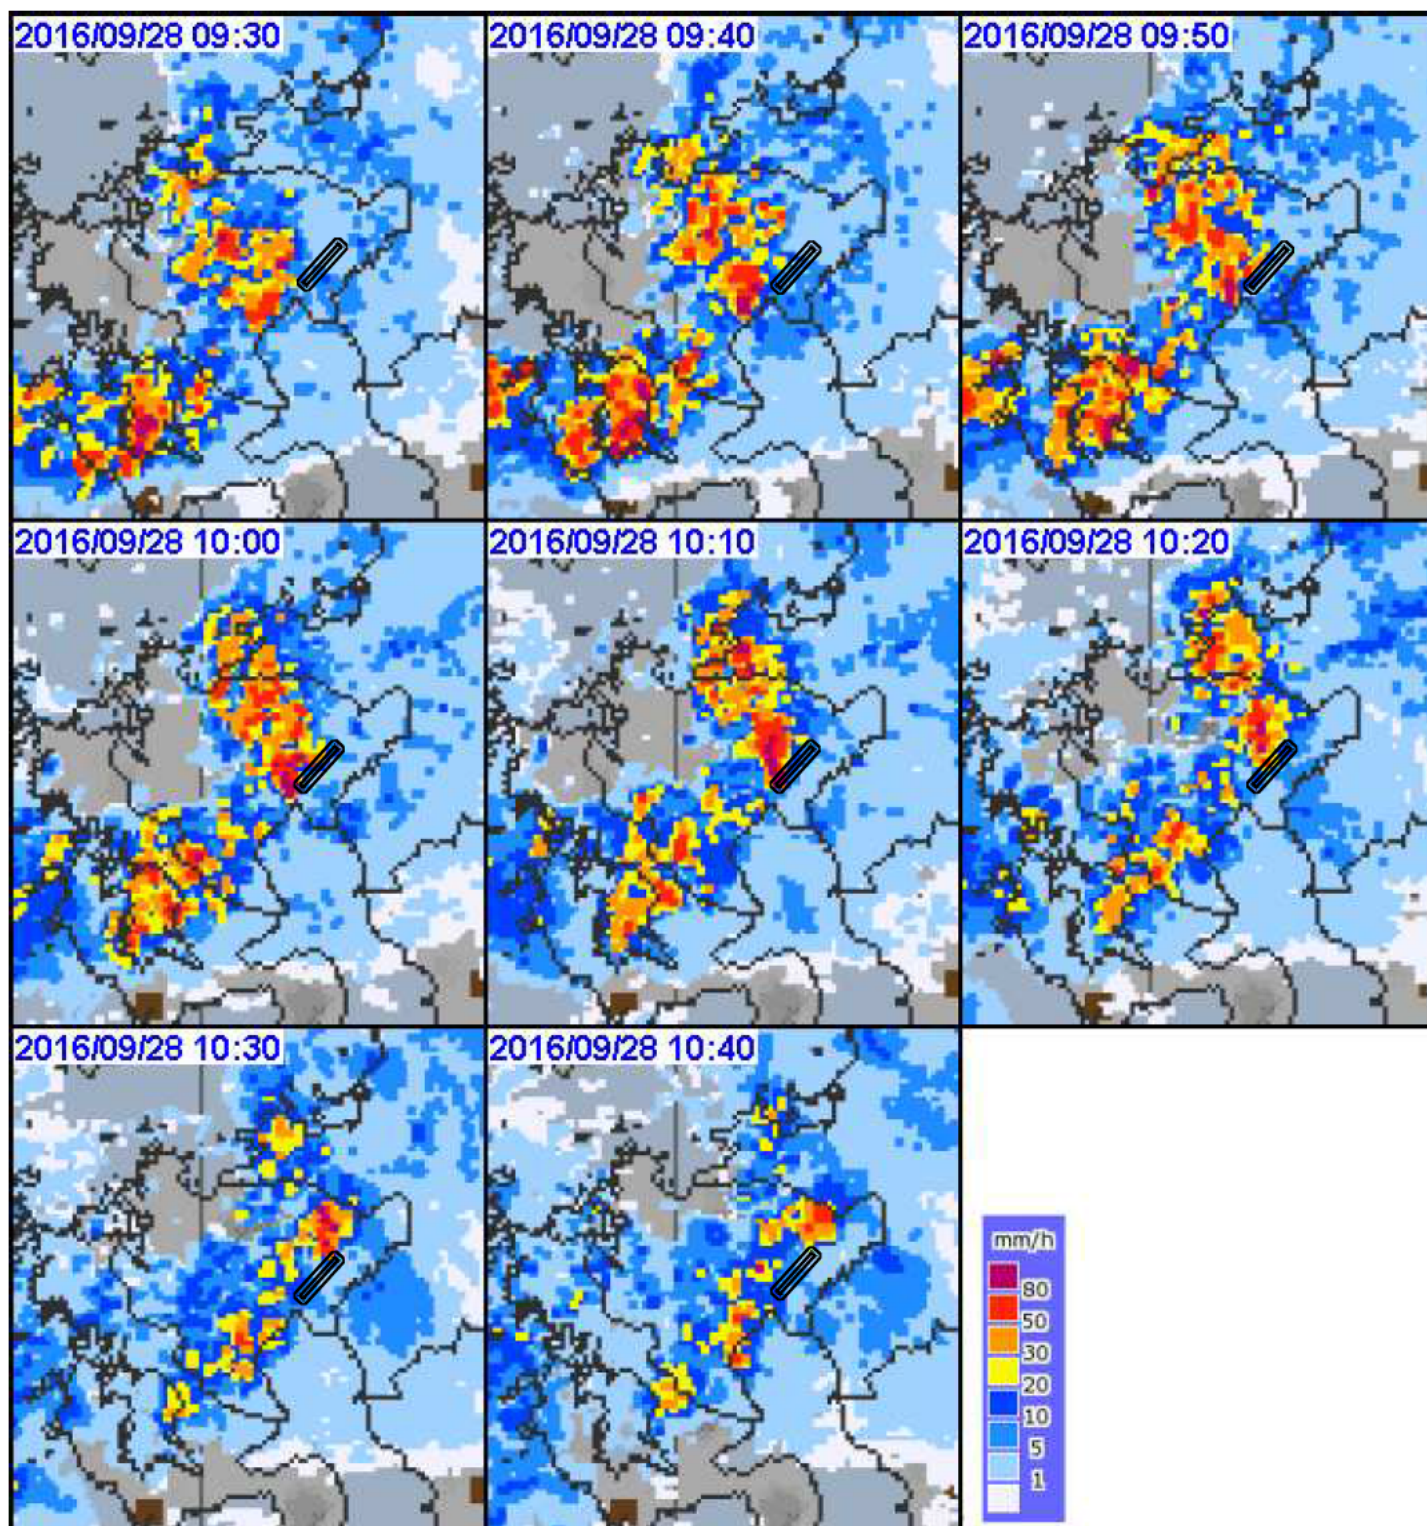
気象レーダー画像 (9月28日 09時30分～10時40分)

気象レーダーの観測では、佐賀県には南西から次々と強い雨雲が流れ込んでおり、09時45分から10時30分にかけて、突風が発生した被害発生地域付近を活発な積乱雲が通過した。

※図中の

は、被害発生地域を示す。

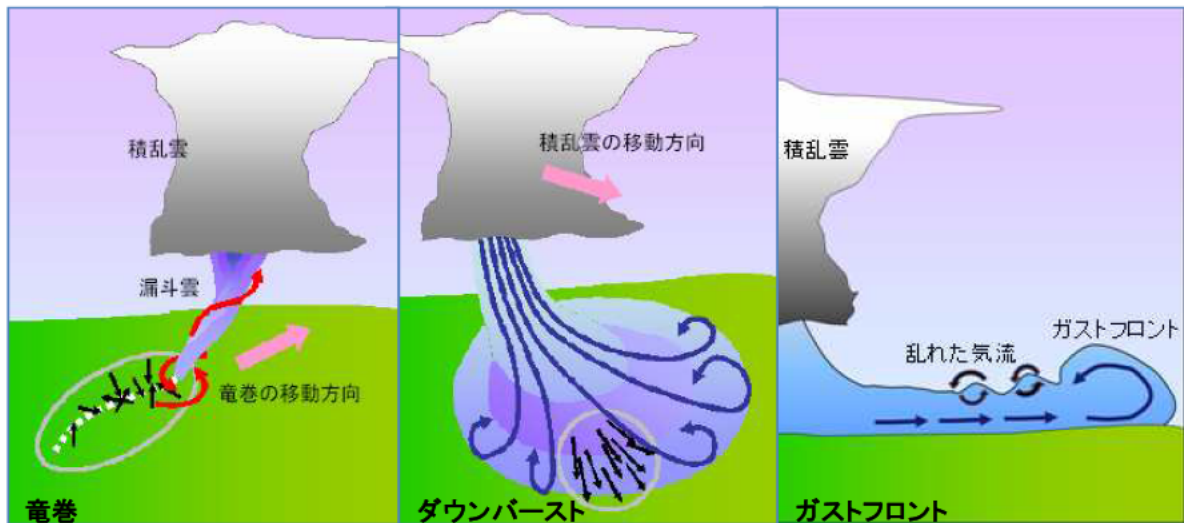
参考資料：突風の分類

(1) 竜巻(上左の模式図)

赤矢印は空気の流れ、黒矢印は樹木等の倒壊方向、白点線は竜巻の経路を表しています。竜巻の発生時にはしばしば積乱雲から漏斗状の雲がのびています。竜巻は周囲の空気を吸い上げながら移動しますので、倒壊物等は竜巻の経路に集まる形で残ります。
