# 現地災害調査報告

令和8年3月20日に秋田県南秋田郡井川町から潟上市にかけて発生した突風について

令和8年6月4日

秋田地方気象台

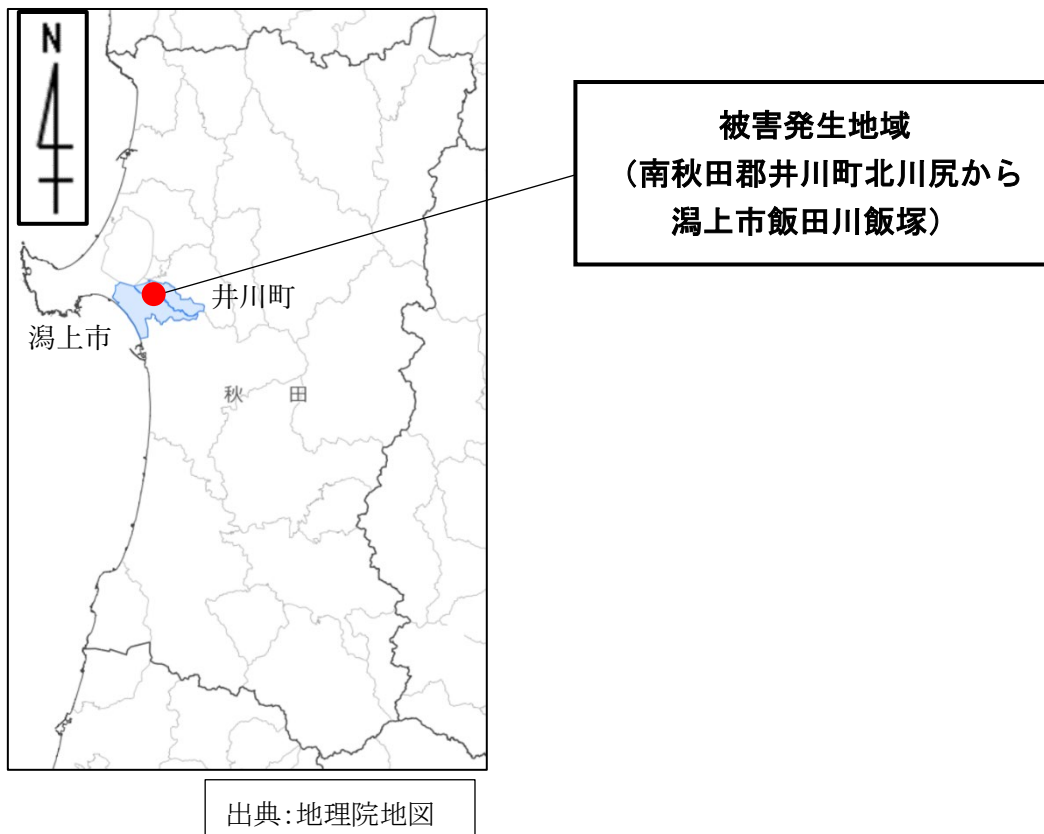
(1)被害発生地域図

令和8年3月20日19時30分頃、秋田県南秋田郡井川町北川尻(きたかわしり)から潟上市飯田川飯塚(いたがわいづか)にかけて突風が発生し、住家の屋根のトタンのめくれ、非住家の屋根のトタンの飛散などの被害が生じた。

被害範囲の長さは約2.1km、幅は約500mであった。

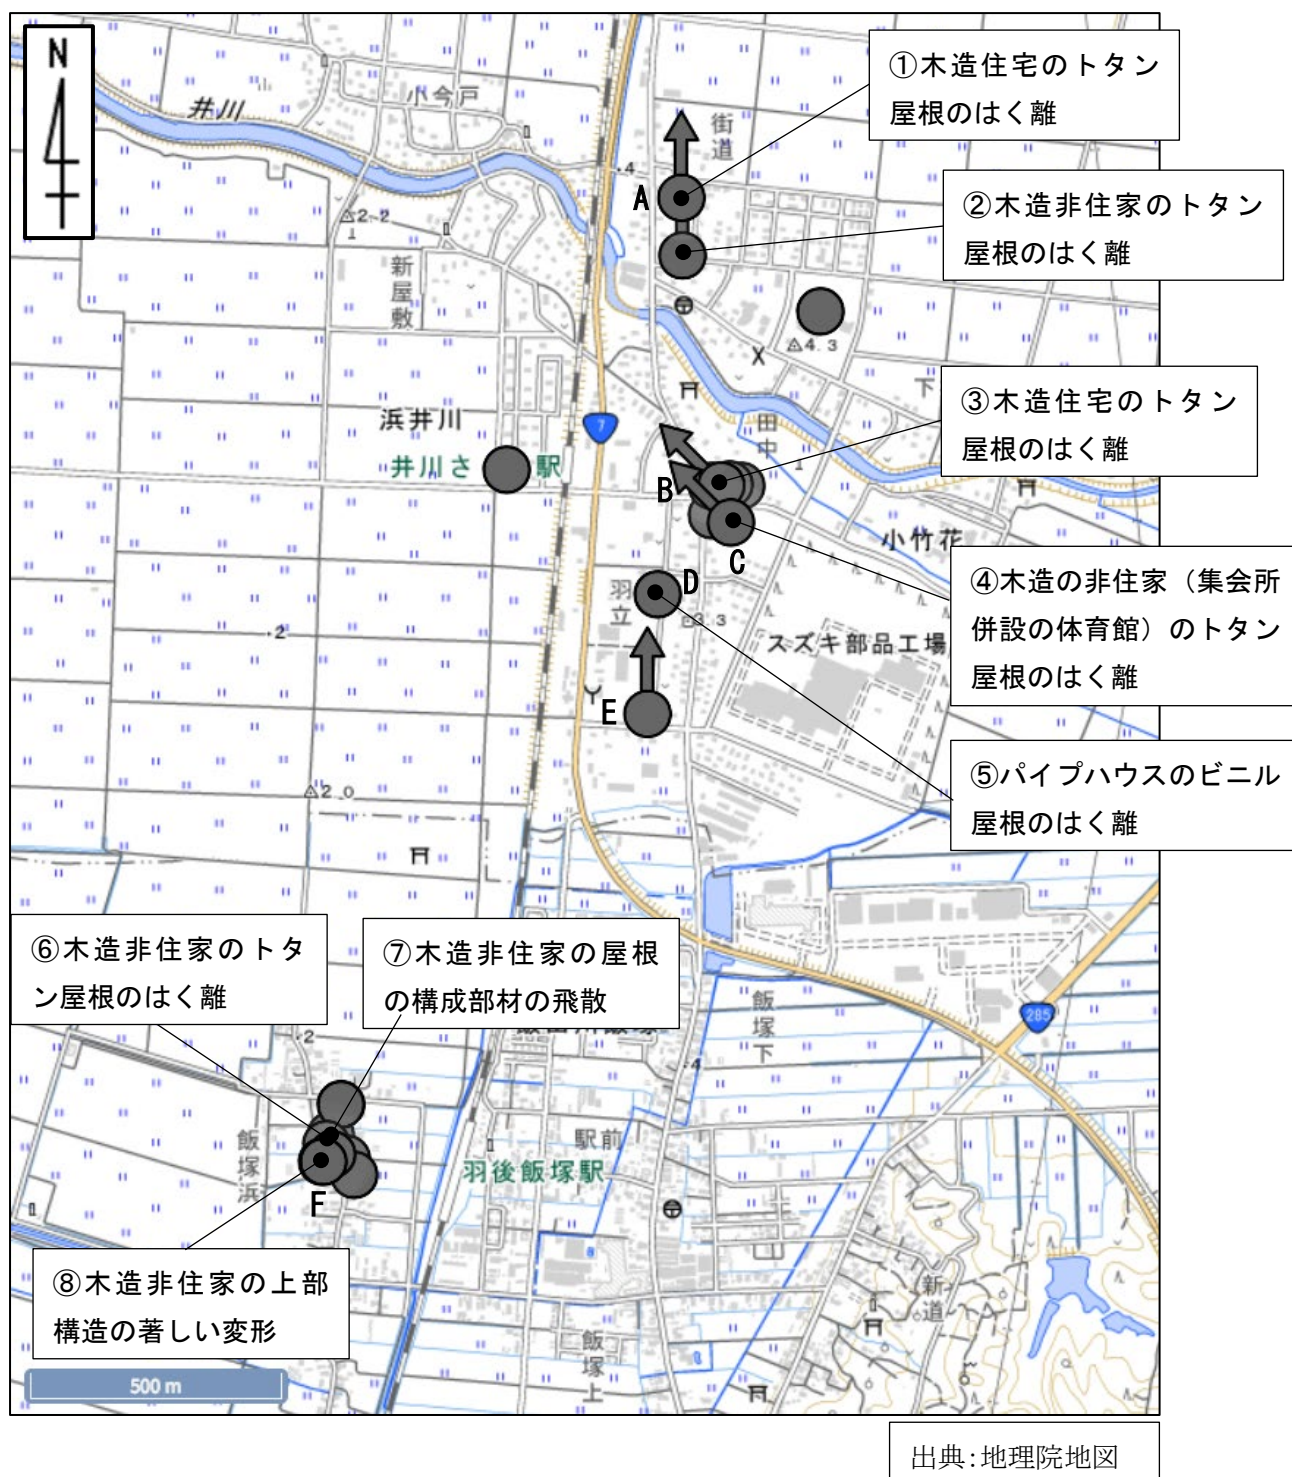
(2) 被害発生地域拡大図

①～⑧ : 被害状況 (写真と対応)

➡ : 物が倒れたり、飛散した方向

A～F : 聞き取り地点

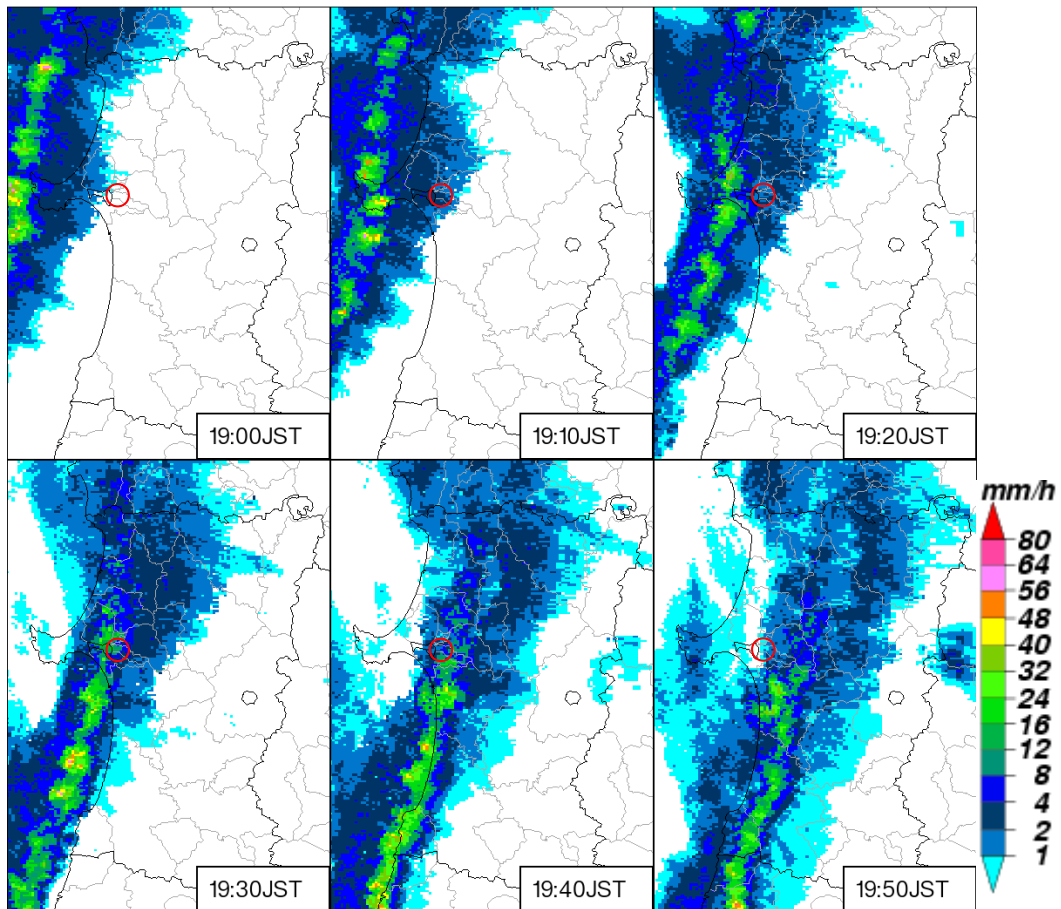
気象レーダー画像(令和 8 年 3 月 20 日 19 時 00 分～19 時 50 分)

20 日夜にかけて、低気圧が発達しながら北海道付近へ進み、この低気圧からのびる寒冷前線が東北地方を通過した。低気圧や前線に向かって暖かく湿った空気が流れ込み、また、上空には強い寒気が入り、秋田県では大気の状態が非常に不安定となっていた。気象レーダーによる観測では、20 日 19 時 30 分頃、被害地付近を発達した積乱雲が通過中であった。現象発生当時の地上天気図、気象衛星赤外面像、気象レーダー画像は以下のとおり。
