# 現地災害調査報告

令和6年8月28日から29日にかけて宮崎県で発生した突風について

令和7年3月28日

宮崎地方気象台

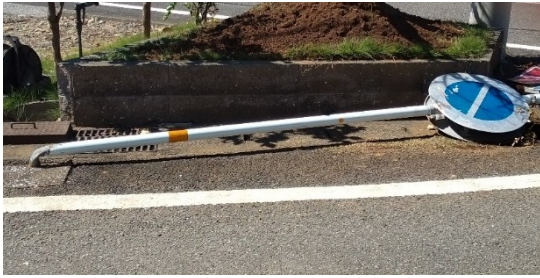
① 道路交通標識の支柱の倒壊
