平成23年7月25日に発生した突風について

滋賀県（彦根市・愛知郡愛荘町・東近江市）

現地調査報告書

彦根地方気象台

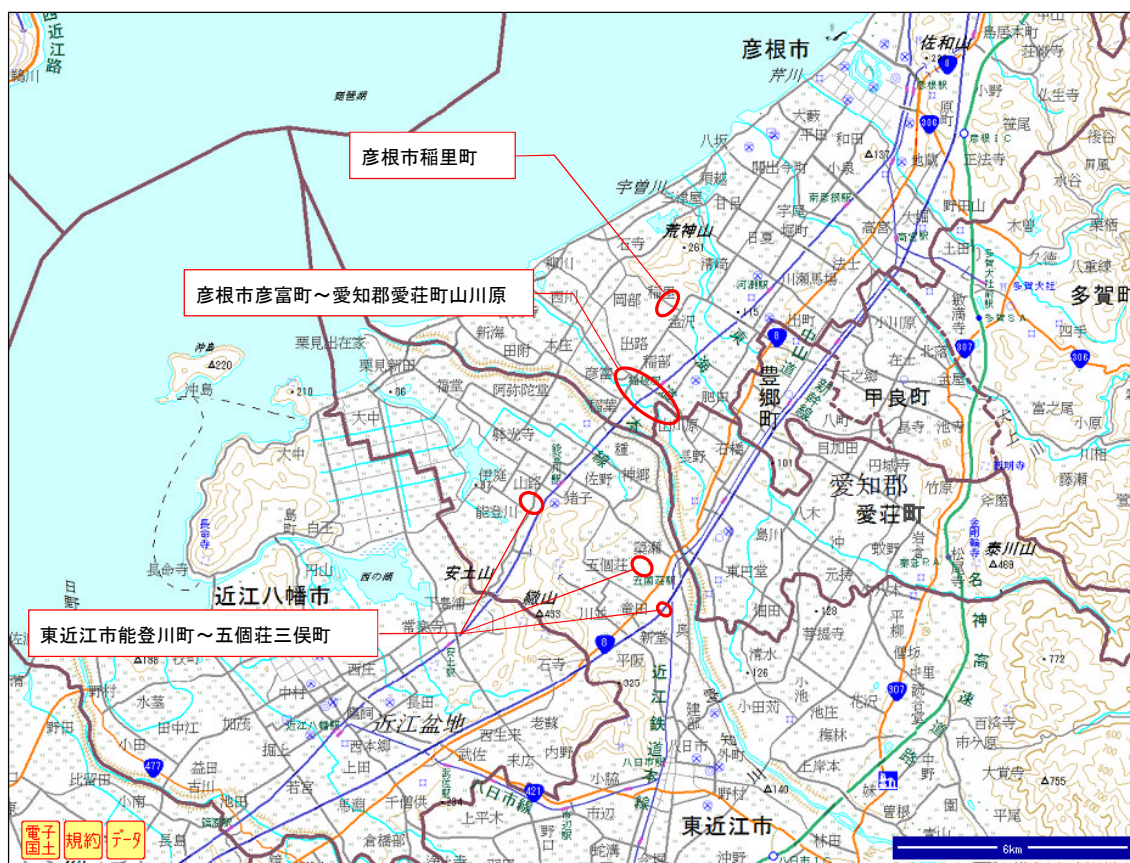
図 2 被害発生場所の全体図

7 月 25 日 15 時 30 分頃、滋賀県彦根市彦富町から愛知郡愛^{えちぐんあいしょうちょう}荘町山川原にかけて突風が発生し、住家の屋根瓦の捲れや倉庫の屋根の飛散などの被害が発生しました。また、同日 15 時 10 分頃にも彦根市稲里町で突風が発生し、住家の屋根瓦が捲れるなどの被害が発生しました。

また、後日、東近江市でも 7 月 25 日 15 時 20 分頃に突風が発生し、住家の屋根瓦などの被害が発生したとの情報を得ました（図 1、2）。
