オゾンゾンデ観測において 10hPa 付近で発生する オゾン分圧値の急上昇について

Research on Sudden Rise of Ozone Partial Pressure around 10hPa

要旨

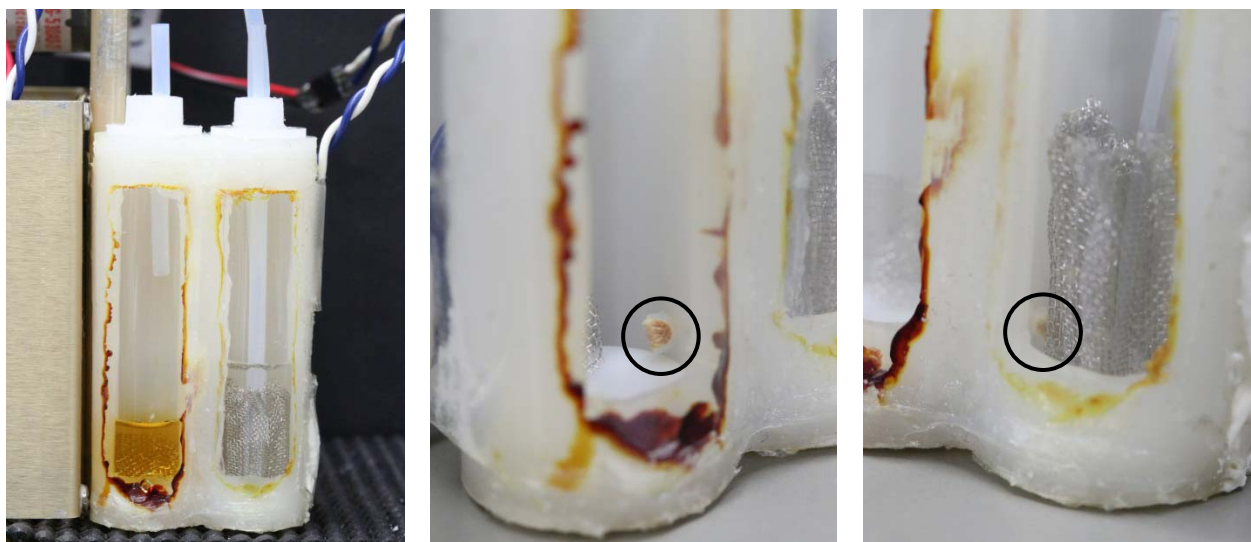
Herman *et al.*(2011)は長い時間スケールでみたときオゾンデータに影響を与えうることから，落下回収された ECC 型については再び観測で使用することを勧めていない。しかし，今回は反応電流の変化を調査するための単発の室内実験であり，データの長期的な評価を行わないことから問題ないと考え，落下回収された ECC 型について入念にポンプ洗浄とセル洗浄を行い，そのうちポンプ電流や吸・排気圧に問題がなく，実際の観測と同様に事前に 3-7 日前点検と当日点検を行い合格した ECC 型を使用した。なお，反応電流を測定しない実験では，反応管内部の様子が確認できる窓を作成した(透明な OHP シートを適当な大きさに切り，RTV 型シリコンで反応管に固定)，窓付き反応管を使用した(写真 1)。

写真1 窓を作成した反応管(左)とイオンブリッジ(黒丸)の位置(中央:アノードセル側, 右:カソードセル側)

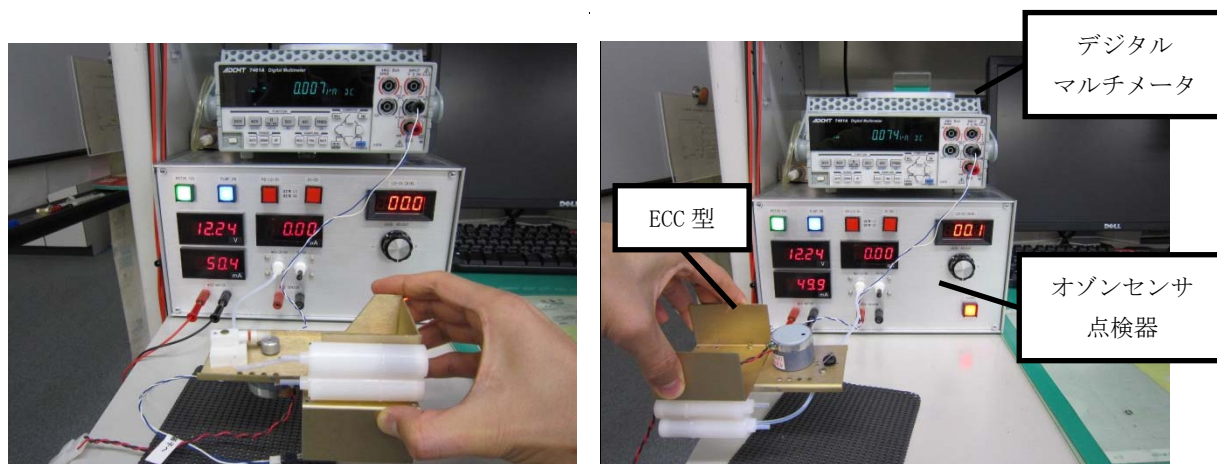
の反応によって2個の e^- を放出する. カソードセルで生じた I^- は, イオンブリッジを通過してアノードセルに移動する. これらの反応によってオゾン1分子を取り込むと2個の電子が流れるので, この電流を計測してオゾン量を計算している. このため, イオンブリッジを通過する I^- の流れを一時的に遮断した後で再び開通させれば, 反応電流が急上昇すると考えた. そこで, ECC 型をオゾンセンサ点検器とデジタルマルチメータに接続し, 反応電流 $2\mu\text{A}$ に相当するオゾンを流しながら, ECC 型をアノードセル側とカソードセル側にそれぞれ90度傾けてイオンブリッジを露出させ, I^- の流れを一時的に(10秒間)遮断する実験を行い, 元に戻した際の反応電流の変化を確認した(写真2).

こと, カソードセル側に倒してカソードセル側のイオンブリッジを露出させた場合は“遮断した際に電流値がゼロにはならず $0.7\sim 1.0\mu\text{A}$ 降下するだけであり, 元に戻した際に約 $1.0\mu\text{A}$ 急上昇する”ことが判明した(図6). 後者の反応電流の振る舞いのほうが, 急上昇前にゼロにならないという点で実際の観測での分圧急上昇に似ており, 擬似的に分圧急上昇を再現できたと考えられる. 両者の違いは反応液量と大気を常に取り込んでいるかどうかである. 液量が少なく(1.5ml), 大気を取り込んでいないアノードセル内ではイオンブリッジがアノード溶液から完全に露出してしまった可能性が高いのに対して, カソードセル内では液量が多く(3.0ml), 常に大気を取り込んでいるためにカソード溶液が飛散した可能性など, 何らかの理由によってイオンブリッジの露出が適度に抑えられたためと考えられる. いずれにせよ, “一時的に I^- の流れを遮断させると分圧急上昇が発生する”ことが確認できた.

写真2 反応管を90度傾ける実験の様子(左: アノードセル側, 右: カソードセル側)

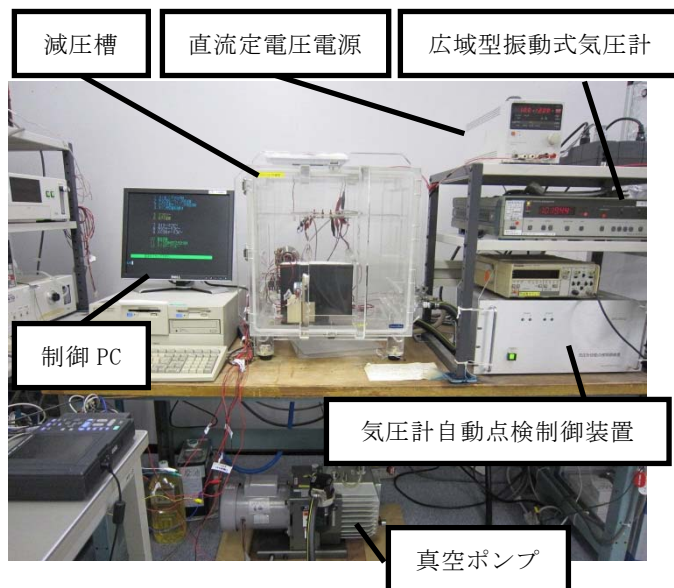
カソード溶液の上空での振る舞いを確認するため、広域型振動式気圧計、気圧計自動点検制御装置、真空ポンプおよび制御PCに接続した減圧槽を用いて、反応液を入れたECC型を減圧する実験を行った(写真3)。

写真3 減圧実験の様子
減圧槽内にECC型を設置。

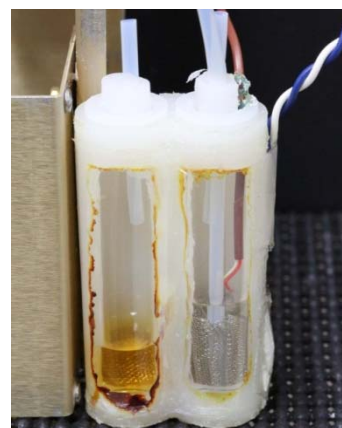
るように反応管を加工し(写真7)、減圧中の気泡の発生状況を記録しながらカソード溶液の温度を測定したところ、突沸のような現象が発生している20hPa付近でカソード溶液が液相から気相へ相転移していることが分かった(図8)。つまり、“突沸のような現象”の正体はカソード溶液の沸騰であると判明した。沸騰後にカソード溶液の温度が大きく下降しているのは沸騰による気化熱が原因の可能性がある。

写真7 熱電対を挿入した反応管
カソードセルの右上部から挿入している。

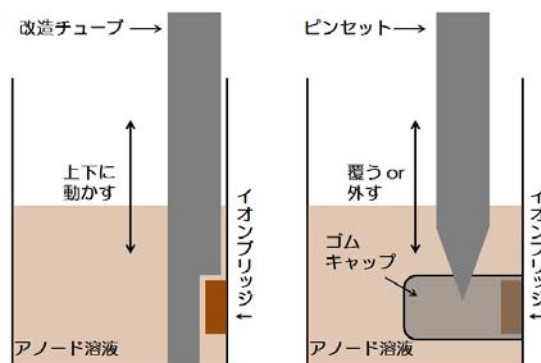
この実験によって，アノードセル内で I の流れを遮断する可能性のある現象は，カソード溶液と同じく“アノード溶液に溶け込んでいた空気が減圧によって出てきたことによる気泡”と“結晶”の 2 つあることが分かった。このうち結晶がイオンブリッジを覆い，反応電流を変化させるのかを確認するため，結晶の代用品として改造したチューブとゴムキャップでイオンブリッジを覆う実験を行った(図 8)。実験方法は 4. 2 と同様に $2\mu\text{A}$ に相当するオゾンを生しながら，1 分ごとに 10 秒間覆って元に戻すというものである。いずれの場合も反応電流の変化は確認できなかったが(図 9)，これはどちらも隙間からアノード溶液が入り込み，イオンブリッジが露出した状態を作れなかったためと考えられる。つまり，結晶も同じく露出した状態を作ることは困難と考え，“結晶が I の流れを遮断する可能性は低い”と判断した。

図 8 アノードセル側のイオンブリッジを覆う実験のイメージ

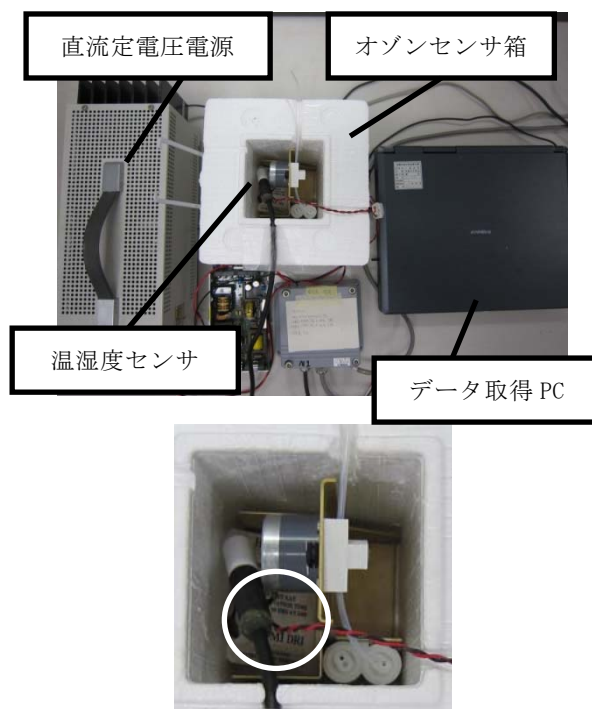
まず、ECC型に添付しているシリカゲルの効果を確認する実験を行った(写真10)。ECC型を直流定電圧電源とデータ取得PCに接続し、温湿度センサをオゾンセンサ箱内に設置した状態で、地上気圧・常温下で2時間弱ポンプを回したところ、シリカゲルを添付した場合は添付しなかった場合と比較してオゾンセンサ箱内の湿度が約20%低下することが分かった(図10)。この実験からシリカゲルには一定の効果があることが確認できた。

写真10 オゾンセンサ箱内湿度測定実験の様子(常温下)
(上：全体図、下：オゾンセンサ箱内部)

ポンプの下にあるのがシリカゲル(白丸)である。なお、実験時はオゾンセンサ箱にふたをした。

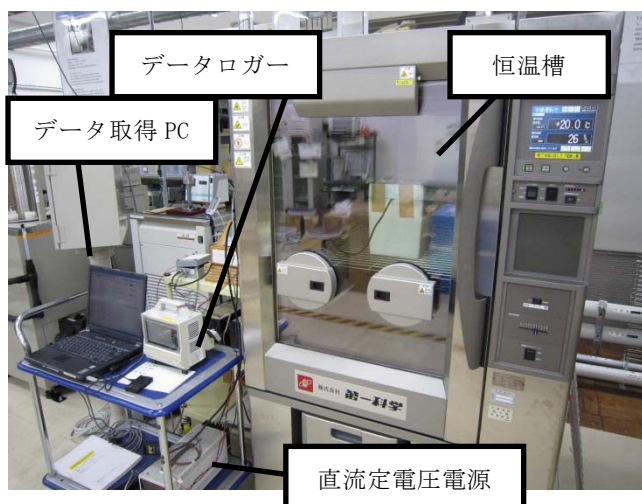
次に、気象測器検定試験センターの恒温槽を用いて再現した気温0℃と20℃の環境下(ともに地上気圧)で、それぞれ前述の実験と同様に2時間弱ポンプを回す実験を行った(いずれもシリカゲルを添付、写真11)。いずれの場合もオゾンセンサ箱内の湿度は約65%で安定した(図11)。なお、実験後に反応液の量を確認したが、液面はほとんど下がっていなかった。

以上の実験から、“ポンプを回した場合も液面がほとんど変化しないことから反応液の蒸発量は少なく、オゾンセンサ箱内が高湿度になってインターフェースボードが結露する可能性は低い”と考えた。

写真 11 オゾンセンサ箱内の湿度測定実験の様子
(恒温槽内)
恒温槽内にオゾンセンサ箱を設置.
