オゾンゾンデ観測において 10hPa 付近で発生する オゾン分圧値の急上昇について

Research on Sudden Rise of Ozone Partial Pressure around 10hPa

要旨

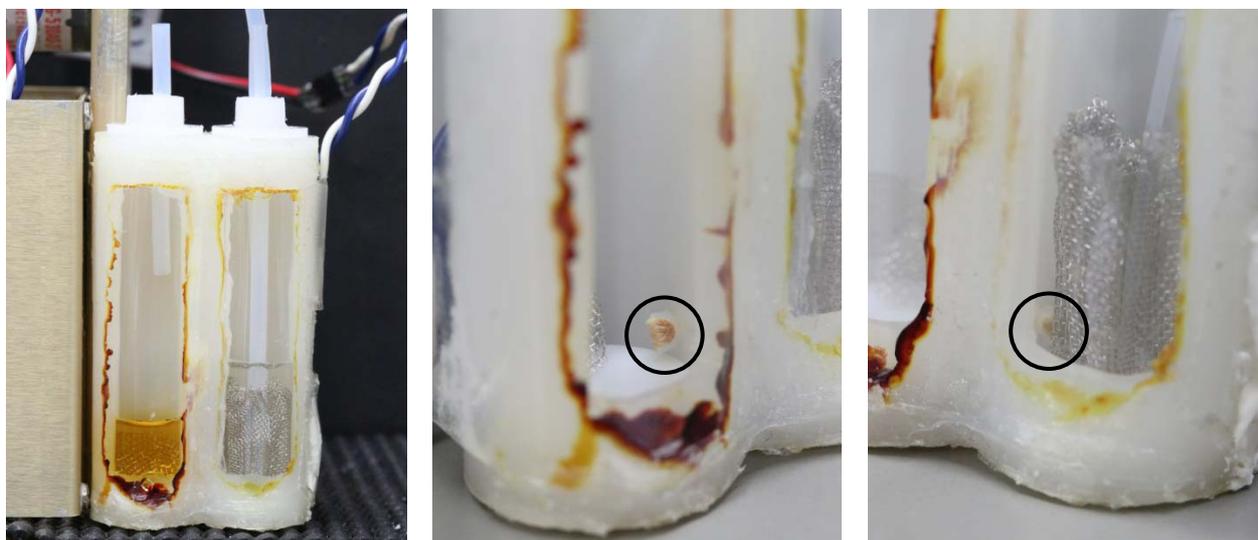
Herman *et al.*(2011)は長い時間スケールでみたときオゾンデータに影響を与えうることから，落下回収された ECC 型については再び観測で使用することを勧めていない。しかし，今回は反応電流の変化を調査するための単発の室内実験であり，データの長期的な評価を行わないことから問題ないと考え，落下回収された ECC 型について入念にポンプ洗浄とセル洗浄を行い，そのうちポンプ電流や吸・排気圧に問題がなく，実際の観測と同様に事前に 3-7 日前点検と当日点検を行い合格した ECC 型を使用した。なお，反応電流を測定しない実験では，反応管内部の様子が確認できる窓を作成した(透明な OHP シートを適当な大きさに切り，RTV 型シリコンで反応管に固定)，窓付き反応管を使用した(写真 1)。

写真1 窓を作成した反応管(左)とイオンブリッジ(黒丸)の位置(中央:アノードセル側, 右:カソードセル側)

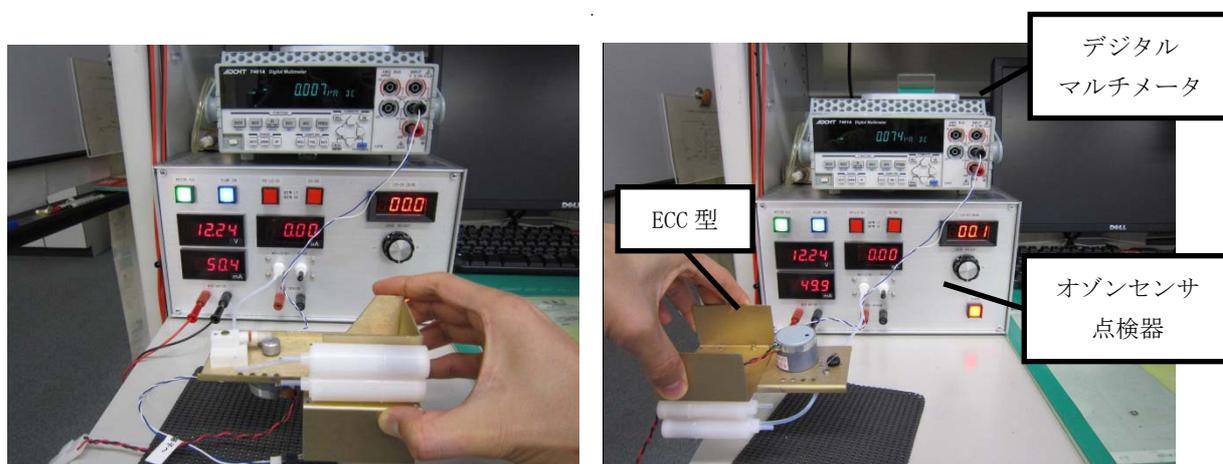
の反応によって2個の e^- を放出する. カソードセルで生じた I^- は, イオンブリッジを通過してアノードセルに移動する. これらの反応によってオゾン1分子を取り込むと2個の電子が流れるので, この電流を計測してオゾン量を計算している. このため, イオンブリッジを通過する I^- の流れを一時的に遮断した後で再び開通させれば, 反応電流が急上昇すると考えた. そこで, ECC 型をオゾンセンサ点検器とデジタルマルチメータに接続し, 反応電流 $2\mu\text{A}$ に相当するオゾンを流しながら, ECC 型をアノードセル側とカソードセル側にそれぞれ90度傾けてイオンブリッジを露出させ, I^- の流れを一時的に(10秒間)遮断する実験を行い, 元に戻した際の反応電流の変化を確認した(写真2).

こと, カソードセル側に倒してカソードセル側のイオンブリッジを露出させた場合は“遮断した際に電流値がゼロにはならず $0.7\sim 1.0\mu\text{A}$ 降下するだけであり, 元に戻した際に約 $1.0\mu\text{A}$ 急上昇する”ことが判明した(図6). 後者の反応電流の振る舞いのほうが, 急上昇前にゼロにならないという点で実際の観測での分圧急上昇に似ており, 擬似的に分圧急上昇を再現できたと考えられる. 両者の違いは反応液量と大気を常に取り込んでいるかどうかである. 液量が少なく(1.5ml), 大気を取り込んでいないアノードセル内ではイオンブリッジがアノード溶液から完全に露出してしまった可能性が高いのに対して, カソードセル内では液量が多く(3.0ml), 常に大気を取り込んでいるためにカソード溶液が飛散した可能性など, 何らかの理由によってイオンブリッジの露出が適度に抑えられたためと考えられる. いずれにせよ, “一時的に I^- の流れを遮断させると分圧急上昇が発生する”ことが確認できた.

写真2 反応管を90度傾ける実験の様子(左: アノードセル側, 右: カソードセル側)

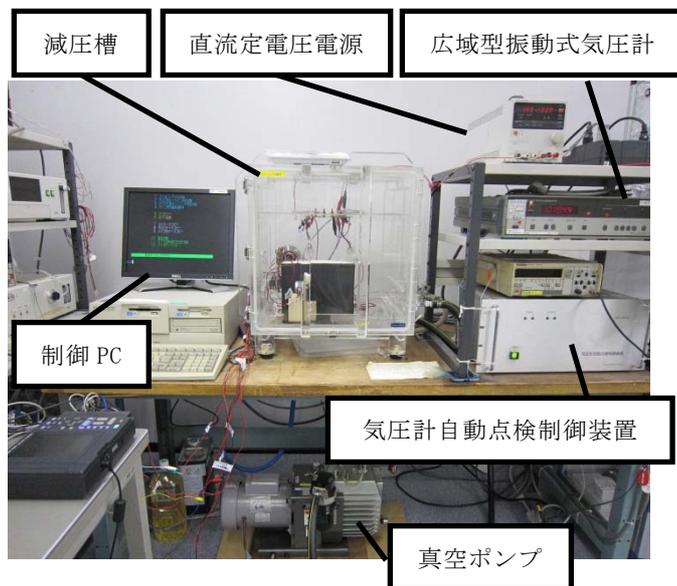
カソード溶液の上空での振る舞いを確認するため、広域型振動式気圧計、気圧計自動点検制御装置、真空ポンプおよび制御 PC に接続した減圧槽を用いて、反応液を入れた ECC 型を減圧する実験を行った(写真 3)。

写真3 減圧実験の様子
減圧槽内に ECC 型を設置。

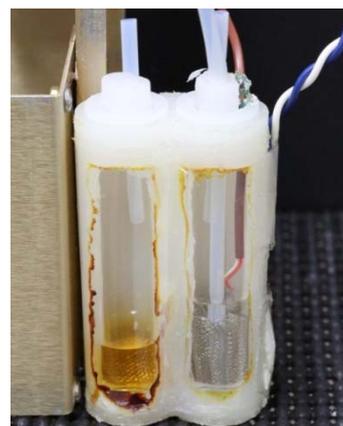
るように反応管を加工し(写真 7)、減圧中の気泡の発生状況を記録しながらカソード溶液の温度を測定したところ、突沸のような現象が発生している 20hPa 付近でカソード溶液が液相から気相へ相転移していることが分かった(図 8)。つまり、“突沸のような現象”の正体はカソード溶液の沸騰であると判明した。沸騰後にカソード溶液の温度が大きく下降しているのは沸騰による気化熱が原因の可能性がある。

写真7 熱電対を挿入した反応管
カソードセルの右上部から挿入している。

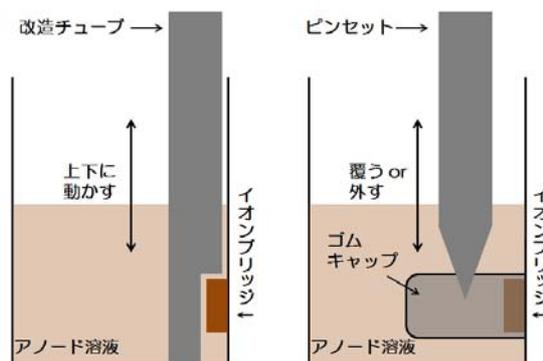
この実験によって，アノードセル内で I の流れを遮断する可能性のある現象は，カソード溶液と同じく“アノード溶液に溶け込んでいた空気が減圧によって出てきたことによる気泡”と“結晶”の 2 つあることが分かった。このうち結晶がイオンブリッジを覆い，反応電流を変化させるのかを確認するため，結晶の代用品として改造したチューブとゴムキャップでイオンブリッジを覆う実験を行った(図 8)。実験方法は 4. 2 と同様に $2\mu\text{A}$ に相当するオゾンを生しながら，1 分ごとに 10 秒間覆って元に戻すというものである。いずれの場合も反応電流の変化は確認できなかったが(図 9)，これはどちらも隙間からアノード溶液が入り込み，イオンブリッジが露出した状態を作れなかったためと考えられる。つまり，結晶も同じく露出した状態を作ることは困難と考え，“結晶が I の流れを遮断する可能性は低い”と判断した。

図 8 アノードセル側のイオンブリッジを覆う実験のイメージ

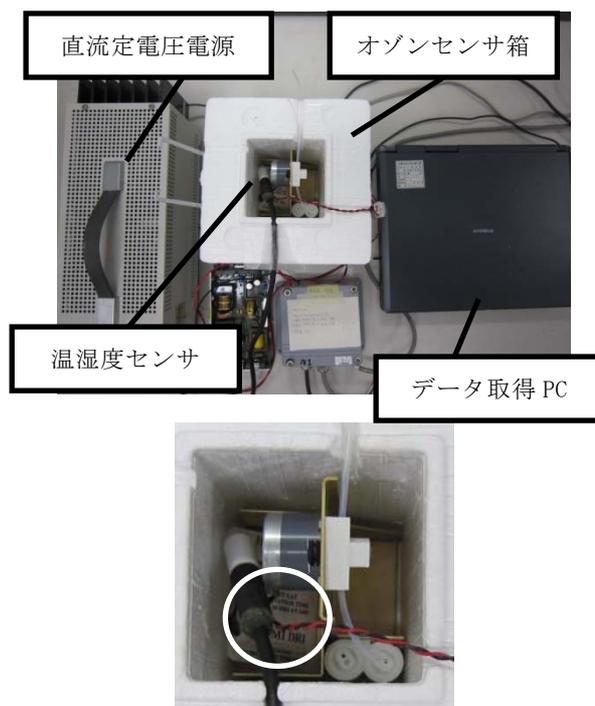
まず、ECC型に添付しているシリカゲルの効果を確認する実験を行った(写真10)。ECC型を直流定電圧電源とデータ取得PCに接続し、温湿度センサをオゾンセンサ箱内に設置した状態で、地上気圧・常温下で2時間弱ポンプを回したところ、シリカゲルを添付した場合は添付しなかった場合と比較してオゾンセンサ箱内の湿度が約20%低下することが分かった(図10)。この実験からシリカゲルには一定の効果があることが確認できた。

写真10 オゾンセンサ箱内湿度測定実験の様子(常温下)
(上: 全体図, 下: オゾンセンサ箱内部)

ポンプの下にあるのがシリカゲル(白丸)である。なお、実験時はオゾンセンサ箱にふたをした。

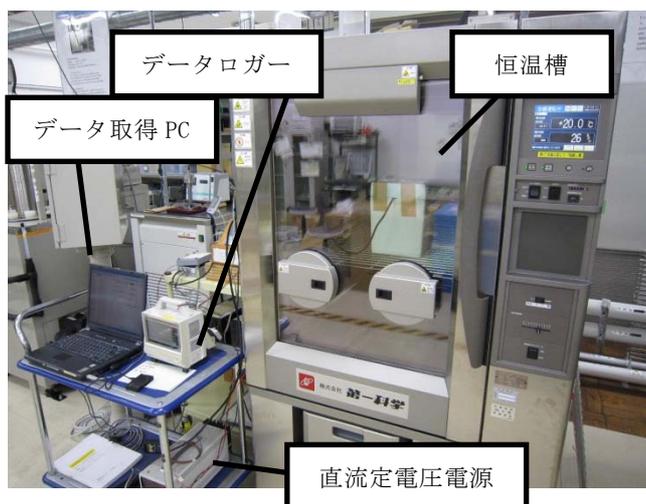
次に、気象測器検定試験センターの恒温槽を用いて再現した気温0℃と20℃の環境下(ともに地上気圧)で、それぞれ前述の実験と同様に2時間弱ポンプを回す実験を行った(いずれもシリカゲルを添付、写真11)。いずれの場合もオゾンセンサ箱内の湿度は約65%で安定した(図11)。なお、実験後に反応液の量を確認したが、液面はほとんど下がっていなかった。

以上の実験から、“ポンプを回した場合も液面がほとんど変化しないことから反応液の蒸発量は少なく、オゾンセンサ箱内が高湿度になってインターフェースボードが結露する可能性は低い”と考えた。

写真 11 オゾンセンサ箱内の湿度測定実験の様子
(恒温槽内)

恒温槽内にオゾンセンサ箱を設置.
