令和5年10月17日
松江地方気象台

令和5年10月15日に島根県出雲市で発生した突風について ～気象庁機動調査班による現地調査の報告：第2報～

10月15日02時頃、島根県出雲市河下町灘平（かわしもちょうなだひら）から奥宇賀町布勢灘（おくうがちょうふせなだ）にかけて発生し被害をもたらした突風の種類は、竜巻の可能性があるものの特定に至りませんでした。その強さは風速約50m/sと推定され、日本版改良藤田スケールでJEF1に該当します。

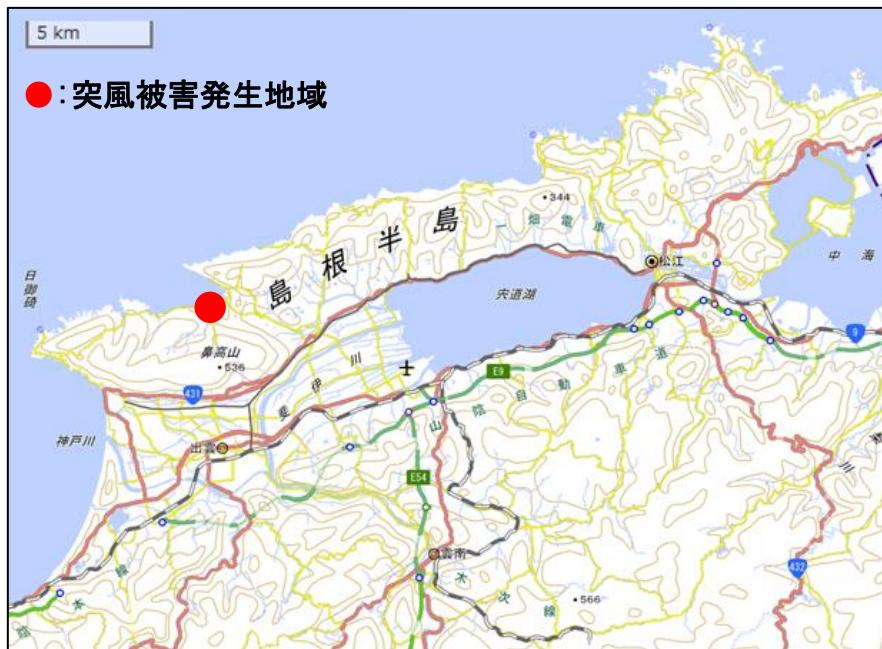
出典：地理院地図

松江地方気象台が10月16日と17日に出雲市河下町灘平と奥宇賀町布勢灘において、被災を受けた建築物等の分布・被災の程度、風の状況等を、現地調査すると共に住民から聞き取り調査を行いました。

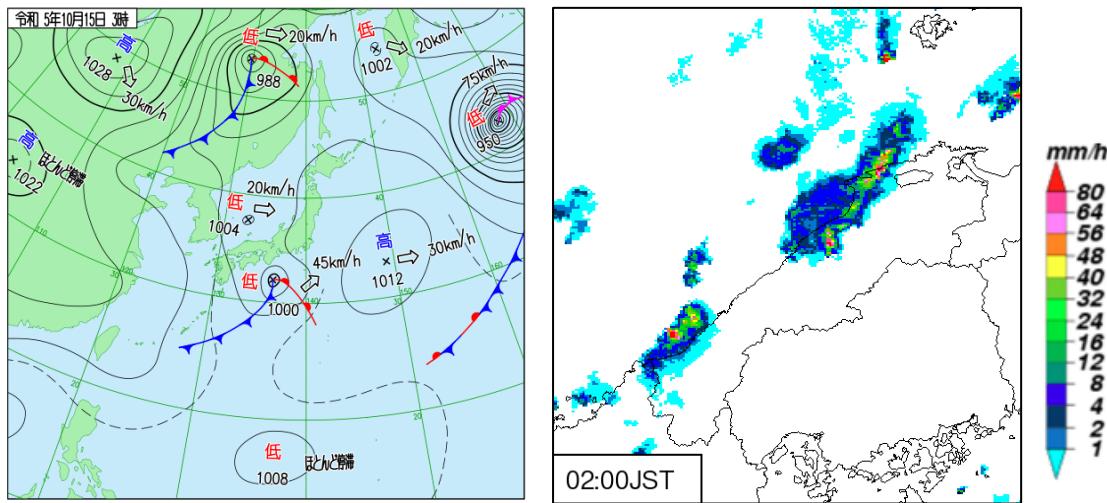
10月15日03時の地上天気図

島根県では、10月15日は寒気を伴った気圧の谷が通過した影響により、大気の状態が非常に不安定となり、活発な積乱雲が発生しました。活発な積乱雲が通過した出雲市では、突風とみられる現象が15日02時ごろ発生し、これにより住家の屋根に一部損壊等の被害がありました。
