現地災害調査報告

令和7年9月5日に茨城県日立市で発生した突風について

令和8年3月25日
水戸地方气象台

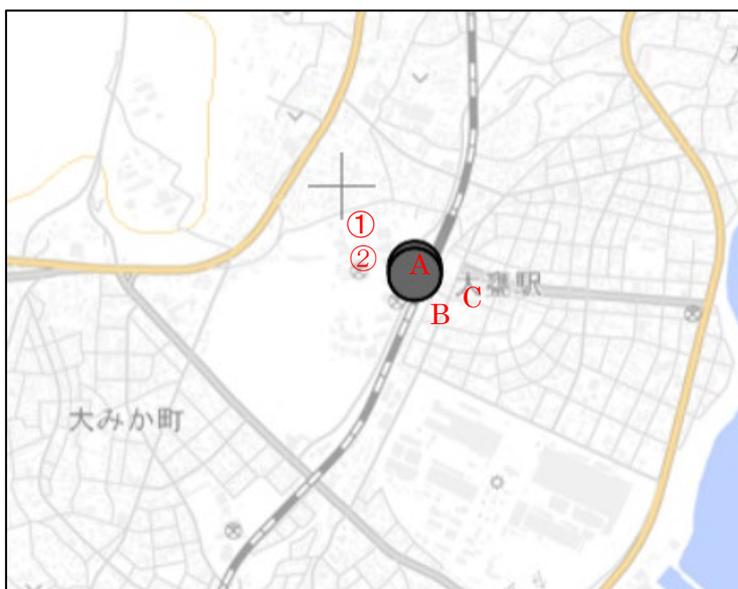
被災地域拡大図

- 被害の発生した地点
- ①② 被害状況の写真番号と対応
- A~C 聞き取り地点

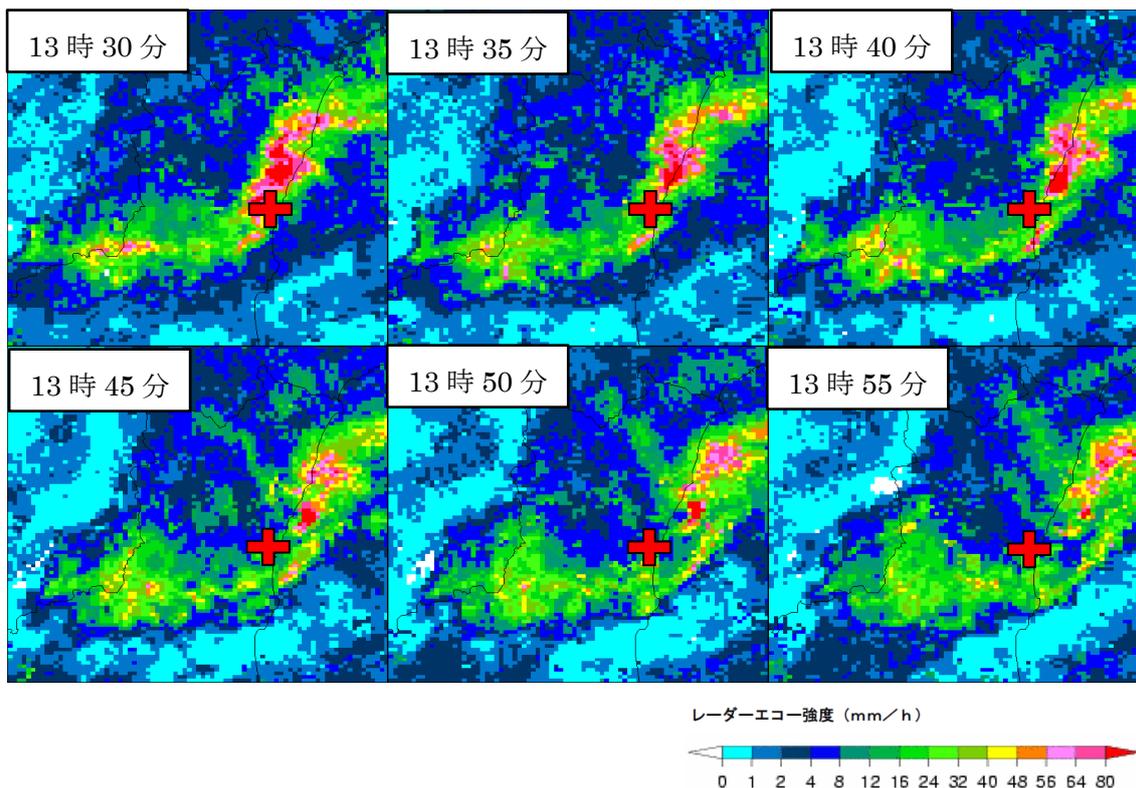
気象レーダー画像（令和7年9月5日13時30分～13時55分）

台風第15号周辺の暖かく湿った空気の影響で大気の状態が非常に不安定となり、活発な積乱雲が発生した。また、気象レーダー観測では、発達した降水域が東方向に進んでおり、竜巻の発生した13時39分頃には非常に発達した積乱雲が日立市付近を通過中であった。

（図中 **+** 印は被害発生地域を示す。）
