現地災害調査報告

平成30年10月24日に北海道浦河郡浦河町で発生した突風について

平成30年12月5日

室蘭地方気象台

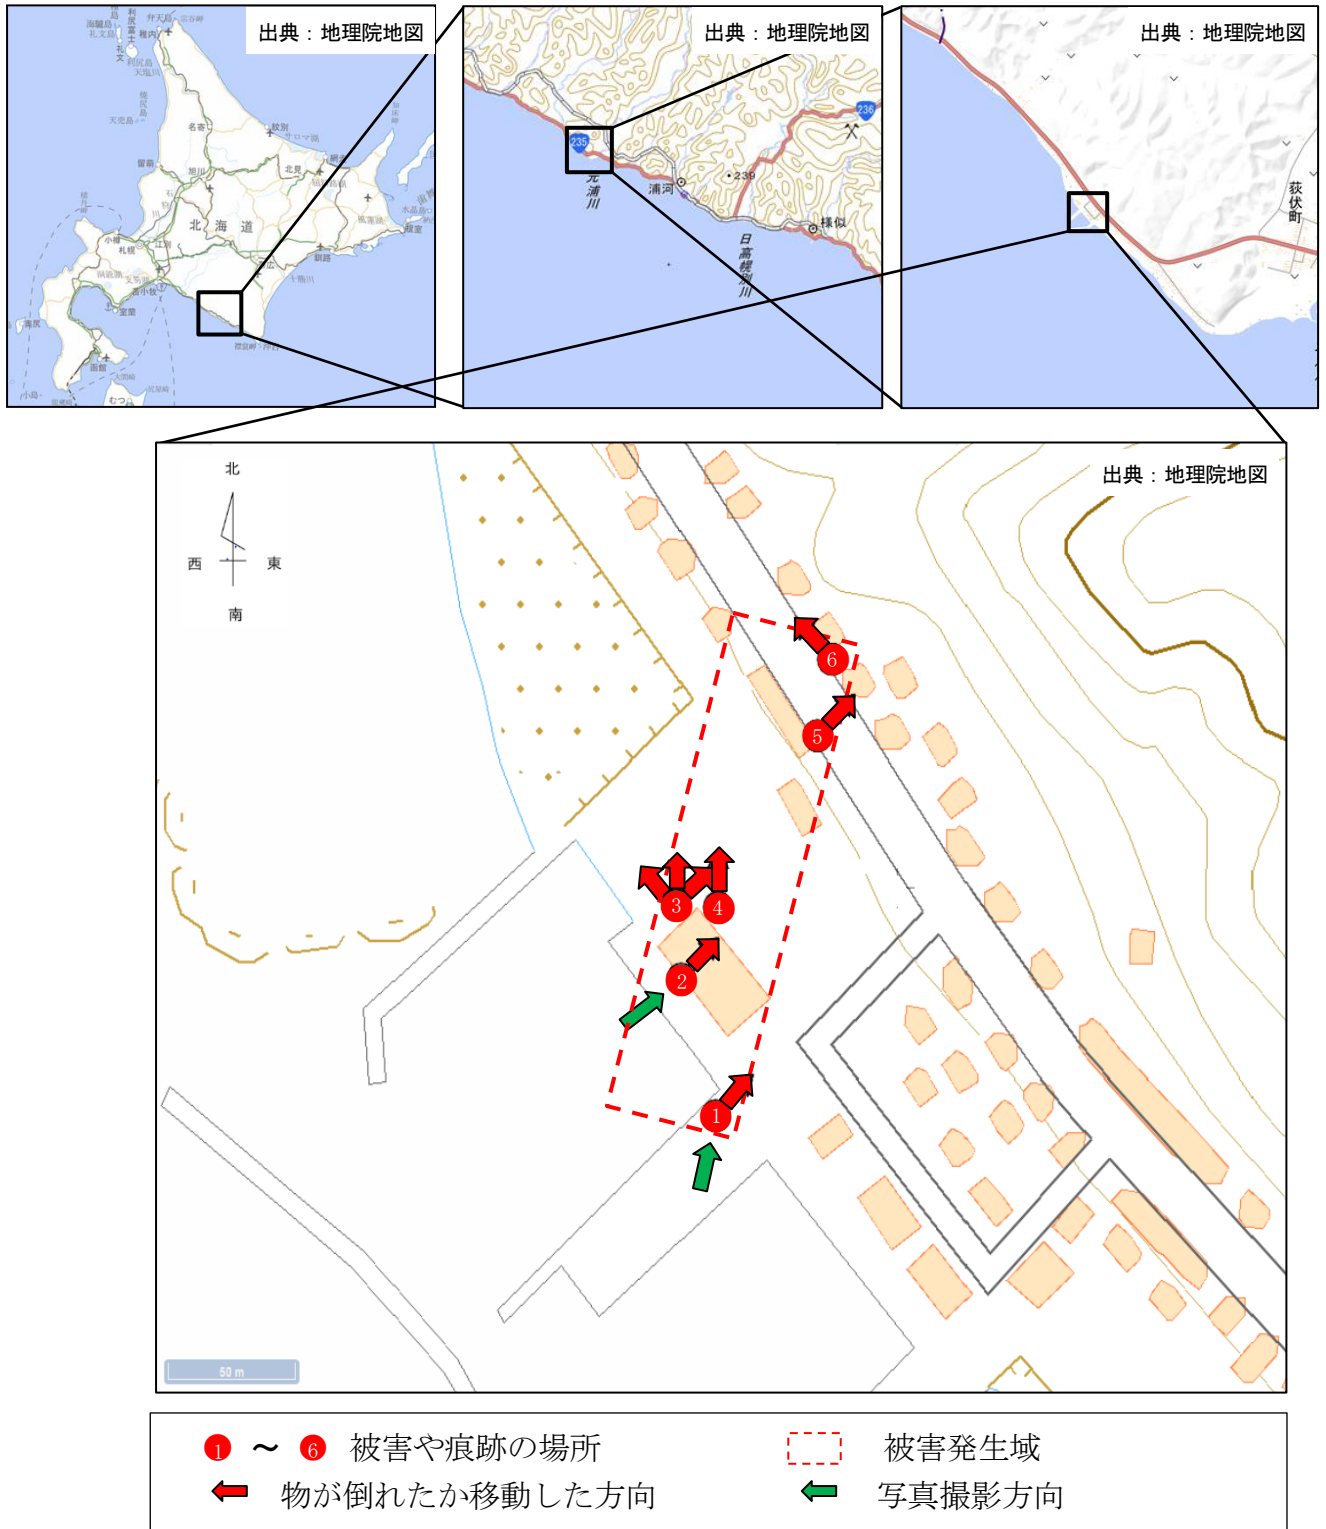
(1) 被害発生地域

- ・中央埠頭に置いていたタンクが北東に約10m移動した。(地点①)
- ・鉄骨造倉庫のシャッターがV字状に曲がりレールから外れ落ちていた。(地点②)
- ・倉庫北西側に置いていた木箱が周辺に散乱していた。(地点③)
- ・倉庫北西側に置いていたコンテナが北方向に約30m飛ばされていた。(地点④)
- ・灯油タンクが北東方向に倒れていた。(地点⑤)
- ・バス停が北西方向に倒れていた。(地点⑥)
