# 現地災害調査報告

令和5年9月21日に愛知県丹羽郡大口町から犬山市で発生した突風について

令和5年12月14日

名古屋地方气象台

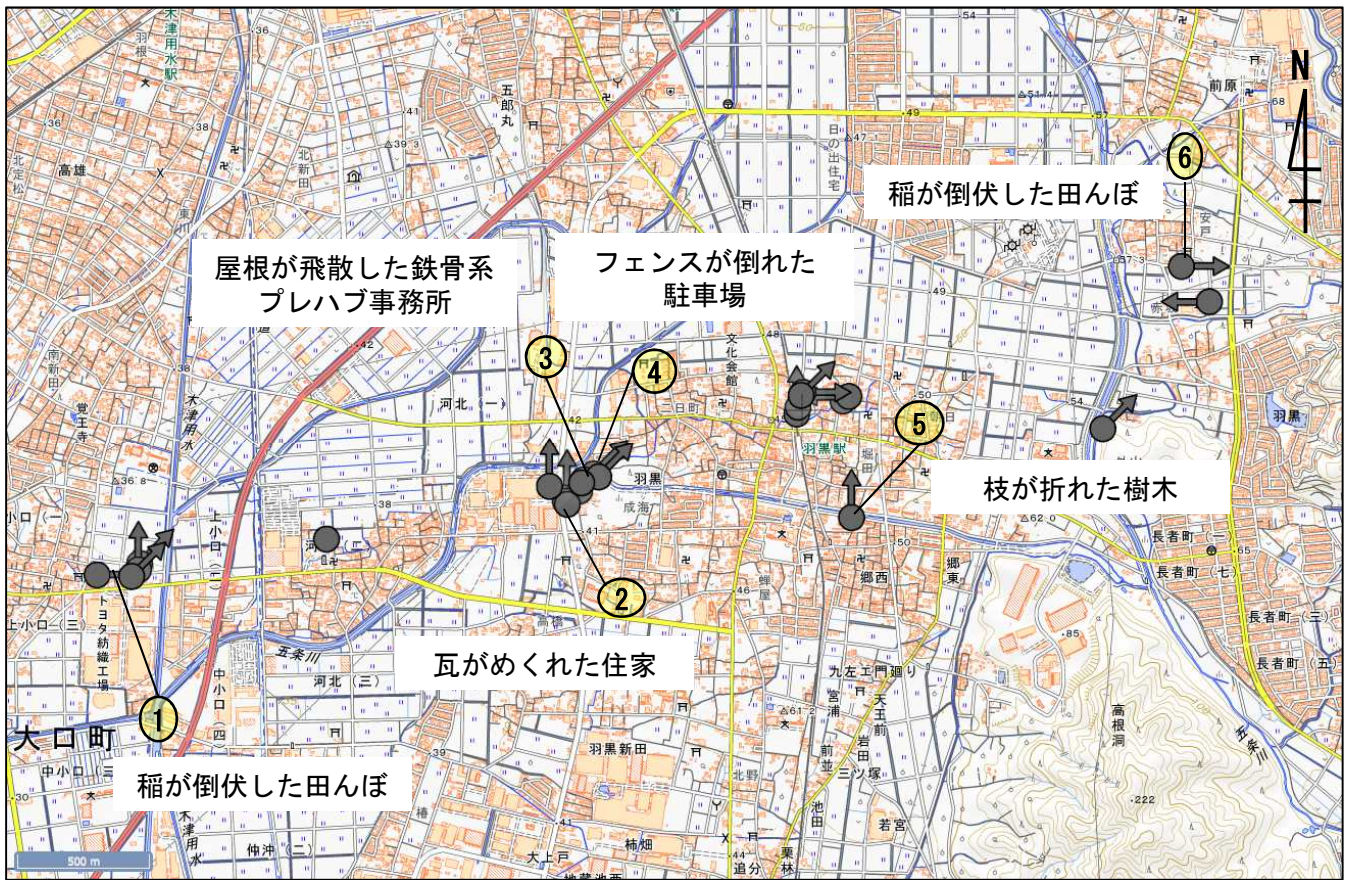
○被害発生地域拡大図（丹羽郡大口町上小口から犬山市羽黒安戸南）

9月21日20時00分頃、愛知県丹羽郡大口町上小口（かみおぐち）から犬山市羽黒安戸南（はぐろやすどみなみ）にかけて突風が発生し、鉄骨系プレハブ事務所の屋根のトタンのめくれや仮設足場の倒壊などの被害があった。

被害の範囲の長さは約4.4km、幅は約630mであった。
