# 現 地 災 害 調 査 報 告

令和5年10月5日に新潟県北蒲原郡聖籠町から新発田市にかけて  
発生した突風について

令和5年12月5日

新 潟 地 方 気 象 台

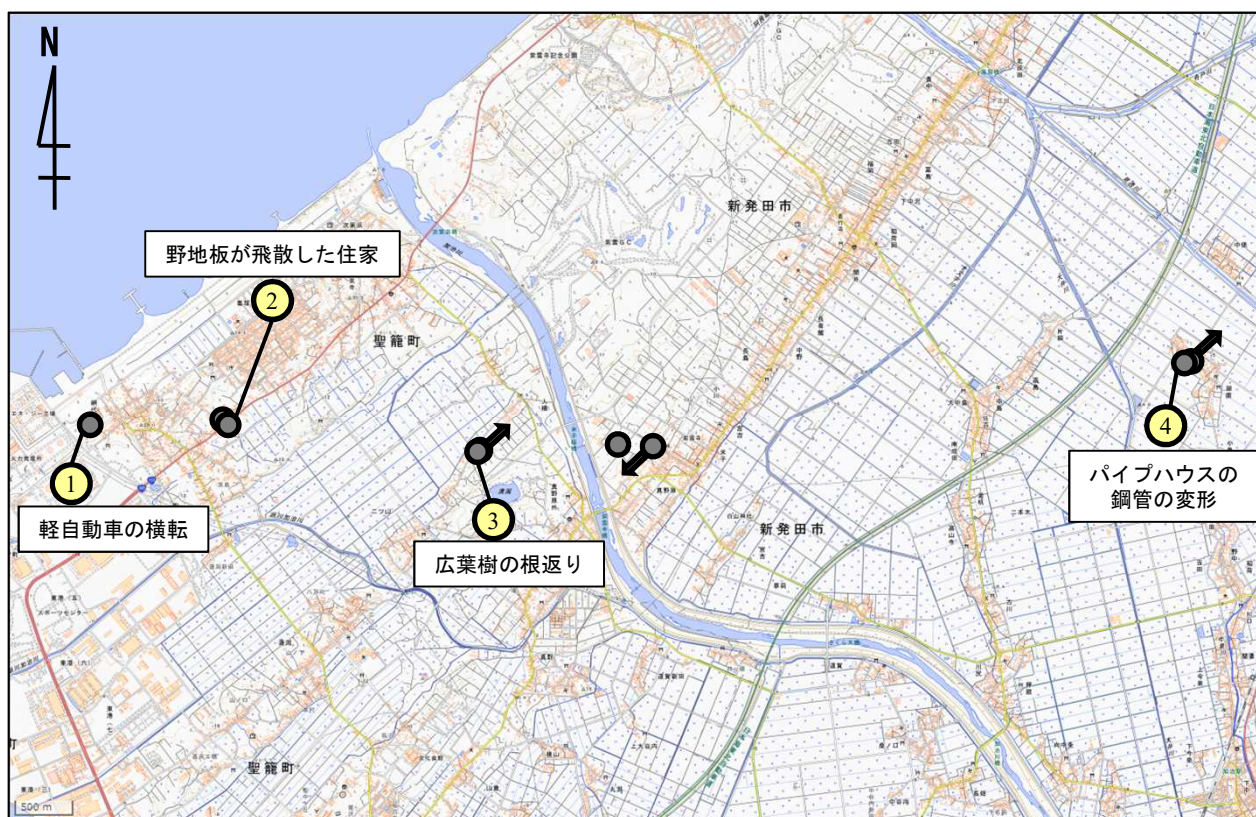
#### (1) 被害発生地域拡大図

被害の範囲の長さは約9.3km、幅は約480mであった。

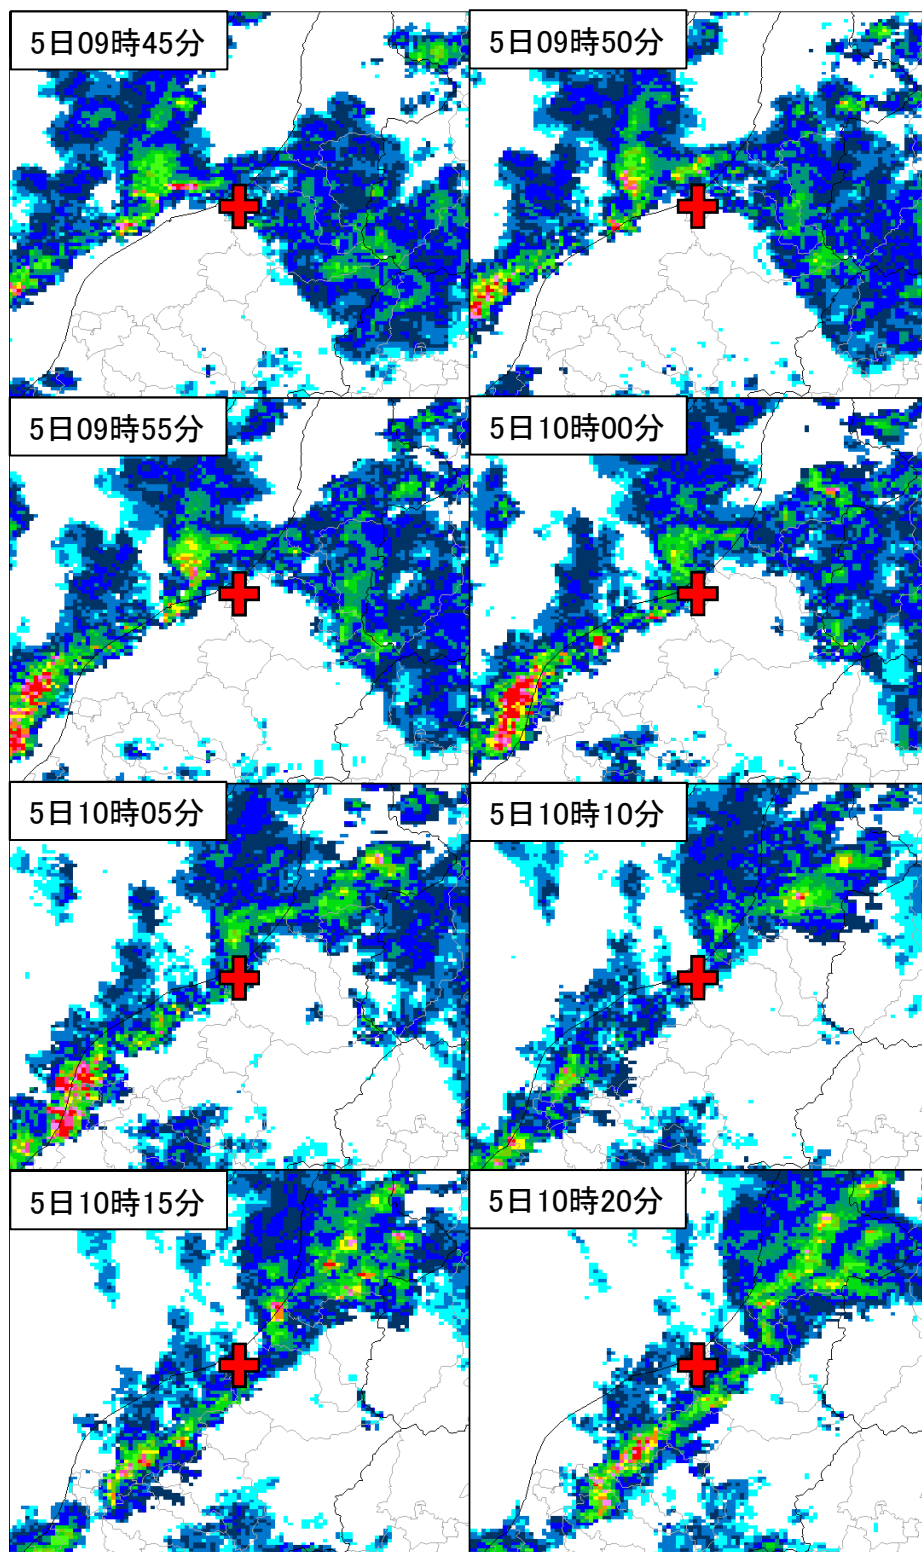
新潟県北蒲原郡聖籠町網代浜から新発田市湖南にかけて  
突風が発生した時間帯の気象レーダーで観測された雨雲の様子

10月5日朝から昼過ぎにかけて、寒冷前線が新潟県を通過したため大気の状態が非常に不安定となり、活発な積乱雲が発生した。新潟県北蒲原郡聖籠町網代浜から新発田市湖南では突風が発生した時間帯に、活発な積乱雲が通過中であった。

令和5年10月5日09時45分～10時20分  
 図中 **+** 印は被害発生地域を示す。
