酒田市で発生した強風害の現地調査報告

平成 19 年 12 月 26 日
山形地方気象台

2007 年 12 月 2 日 1 時 30 分頃、山形県酒田市で突風が発生し、倉庫のトタン屋根の飛散などの被害が発生しました。

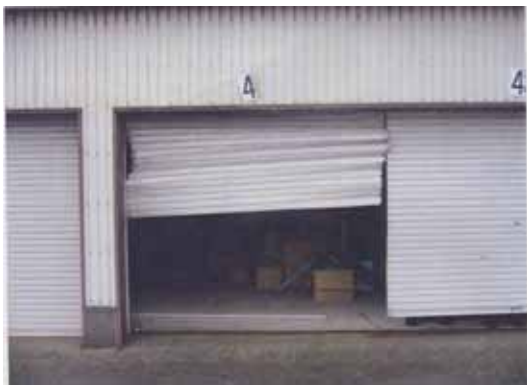
03_車庫所有者提供の写真（2007/12/03）

- ・[時刻不明] 車庫のシャッターが途中から引きちぎれ、東へ約 35m 飛び、国道 112 号を越えた給油所の金属線入りガラスに衝突、ひびを入れた。被災前にはシャッターは閉まっていた。また、特に傷んではいなかった。
- ・[時刻不明] 車庫の壁に貼り付けた番号板等が引き剥がされて東の給油所方向に飛散した。
- ・給油所の周辺一面にアスファルトに混ぜ込むような直径 1 ~ 2cm の小石が散乱していた。

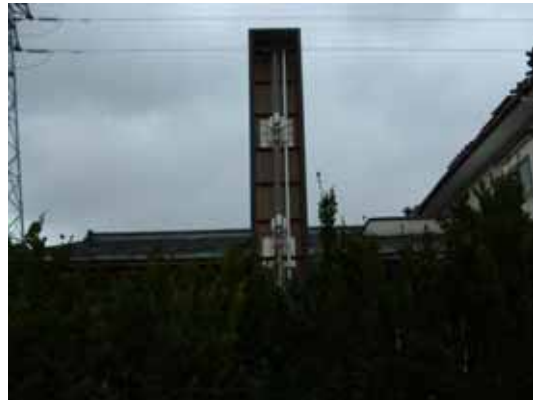
08_飲食店の看板（撮影：東 西）

- ・[時刻不明 : 西側隣家では 02 ~ 03 時に大きな音と光で目が覚めたとのこと] 地上に設置してある看板 (高さ約 6m の鉄製アングルに設置) の、枠から外れた文字板 (長さ約 3m) が東へ約 300m の市営住宅 (酒田市東大町 3 丁目) へ飛んだ。この看板を取り囲むように植えられた樹木 (高さ約 4m) に枝折れ等は見られなかった。
- ・[時刻不明] 屋根瓦が玄関前 (東側) へ飛んで落ちた。現地調査時に破片を確認した。
- ・[時刻不明] 母屋南側に設置したプレハブ倉庫の鉄製の屋根が東側にずれ、母屋に引っかかって止まっていた。

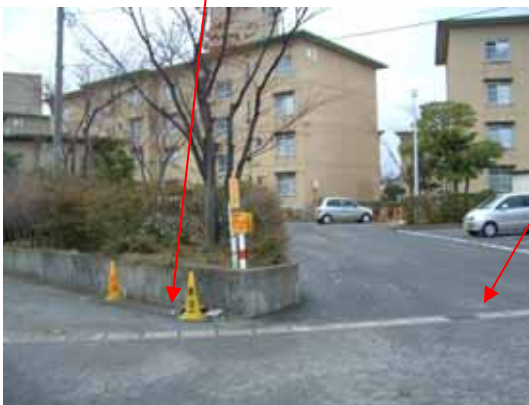
16_市営住宅（撮影：西 東）
酒田市東大町

- ・[時刻不明](3)の看板文字板が着地した箇所。現地調査で看板の破片を確認した。聞き取りでは特に情報を得られなかった。
