# 現地災害調査報告

平成20年10月26日に山形県飽海郡遊佐町<sup>あくみぐん</sup>で発生した突風について

平成20年10月29日

山形地方気象台

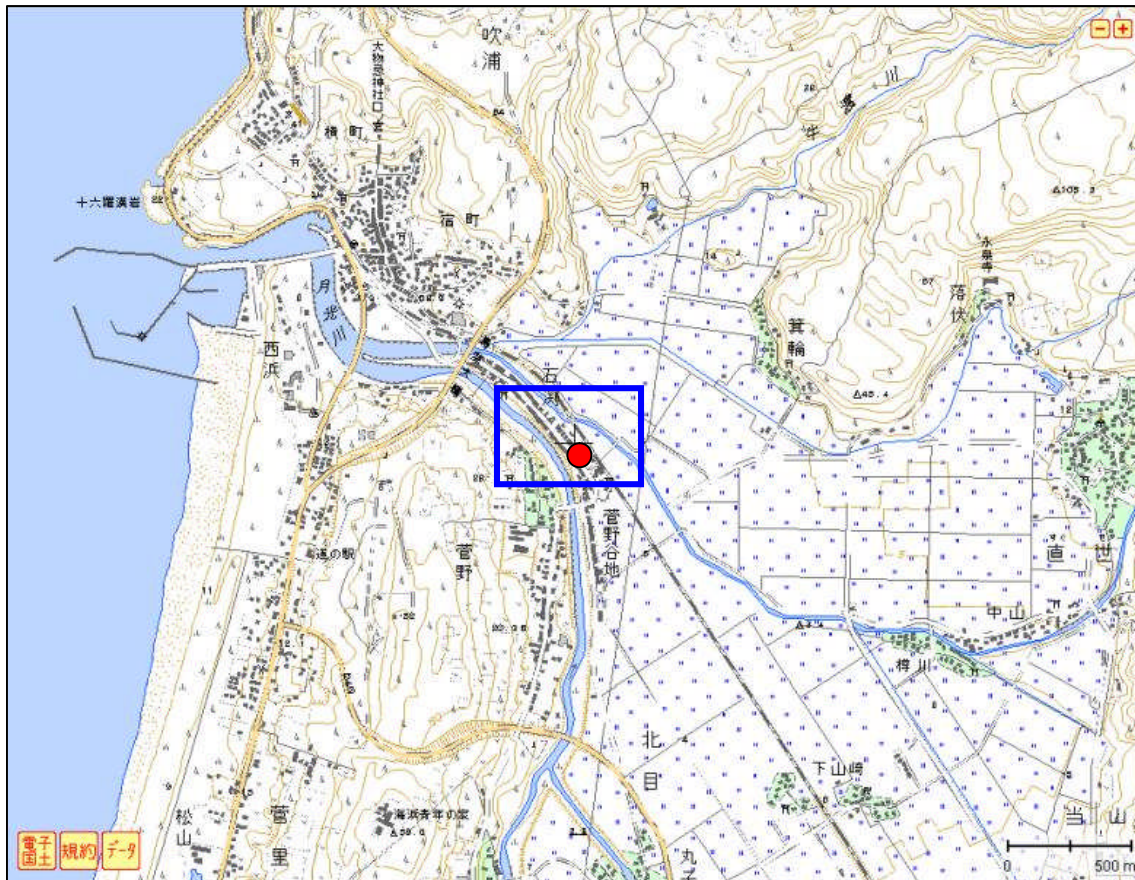
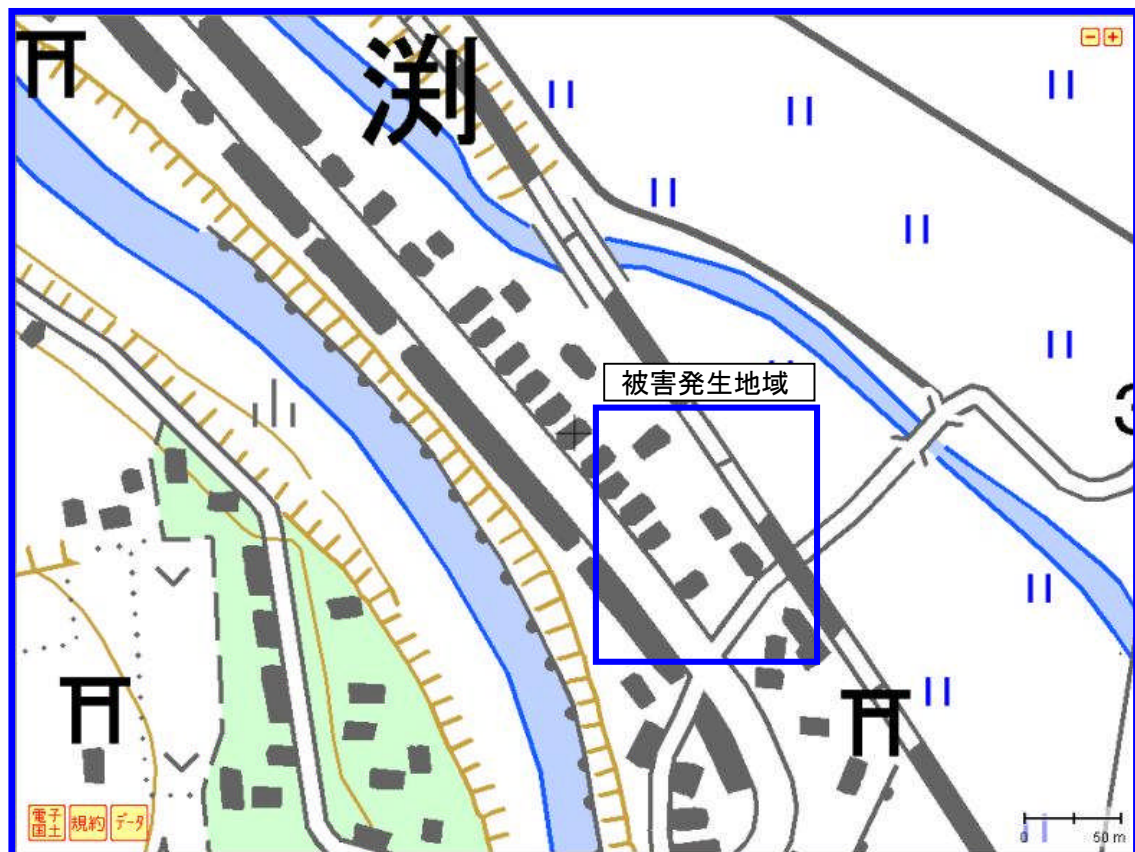
○被害発生地域図（山形県飽海郡遊佐町）

10月26日17時10分頃、山形県飽海郡遊佐町北目で突風が発生し、1名が負傷したほか、住家の車庫の損壊などの被害が発生した。

- ・人的被害 軽傷者 1名（割れたガラス片により額、耳をケガ）
- ・住家被害 軽微な損壊 2棟（内訳：屋根瓦破損、ガラス戸ひび割れ）
- ・車庫全壊 2棟（内訳：パイプ製簡易車庫、木造車庫（基礎も破損））
- ・車庫の一部破損 5棟  
（内訳：・屋根スレート破損 ・屋根トタンめくれ、引き戸ガラス破損  
・引き戸1枚全損 ・瓦8枚破損、軒先ひび割れ ・ガラス1枚破損）
- ・自動車の一部破損 1台（倒壊した車庫による）
