## 平成20年11月2日に秋田県南秋田郡八郎潟町、秋田市 で発生した突風について

平成20年11月5日

秋 田 地 方 気 象 台

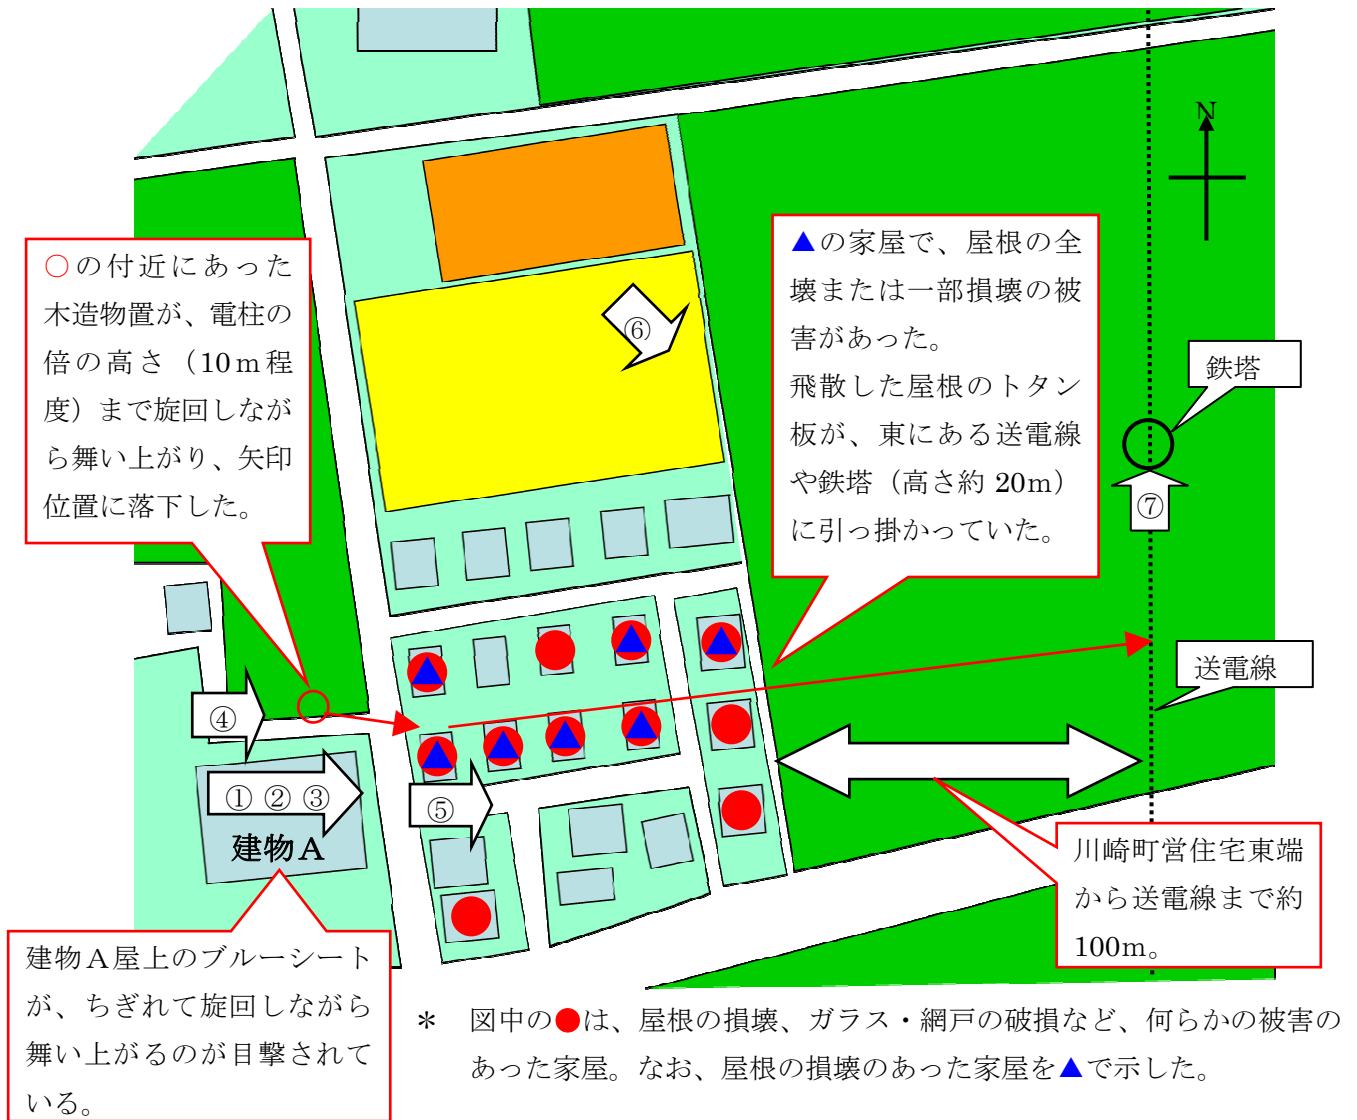
(1) - 1 八郎潟の被害状況 (矢印は番号写真の撮影位置と方向)

- ・ 被害の発生時刻に被害地付近を活発な積乱雲が通過中であった。
- ・ 飛散物の痕跡から、トタンが数十m舞い上がった。また、聞き取り調査から、木造小屋が10m程度舞い上がった、という情報が得られた。
- ・ 上記の木造小屋は、下から見て時計回りに旋回していたという情報が得られた。

- ・ 住家屋根の一部飛散が複数みられた。

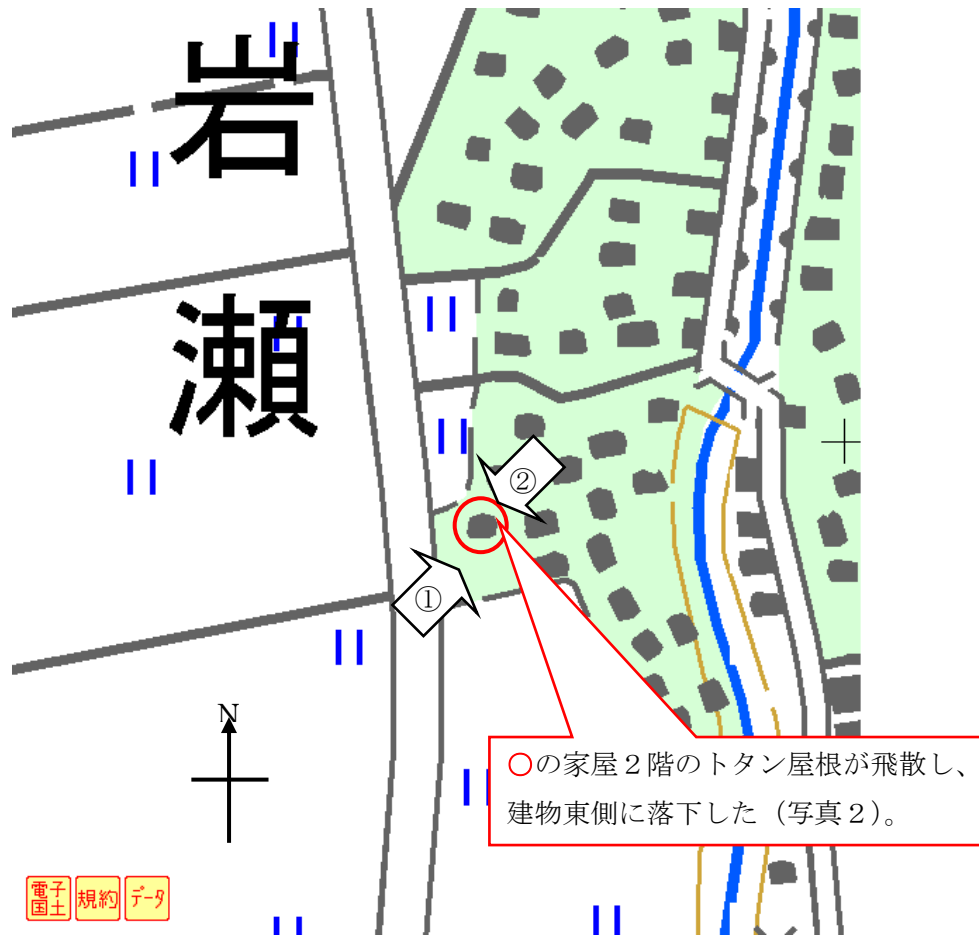
(2) - 1 秋田市金足地区の被害状況

- ・ 突風による被害は1か所のみであり、被害範囲の形状、被害や痕跡から推定した風向は判断できなかった。従って、これらから竜巻やダウンバーストと推定できる情報が得られなかった。
- ・ 聞き取り調査からも、目撃情報や現象の特定に有用な情報を得られなかった。

- ・ 家屋の屋根が一部損壊したが、被害が1か所のみであり特定できなかった。

\* 矢印は番号写真の撮影位置と方向
