# 現地災害調査報告

平成22年7月17日に福島県喜多方市で発生した突風について

(気象庁機動調査班による現地調査の報告)

平成22年8月4日

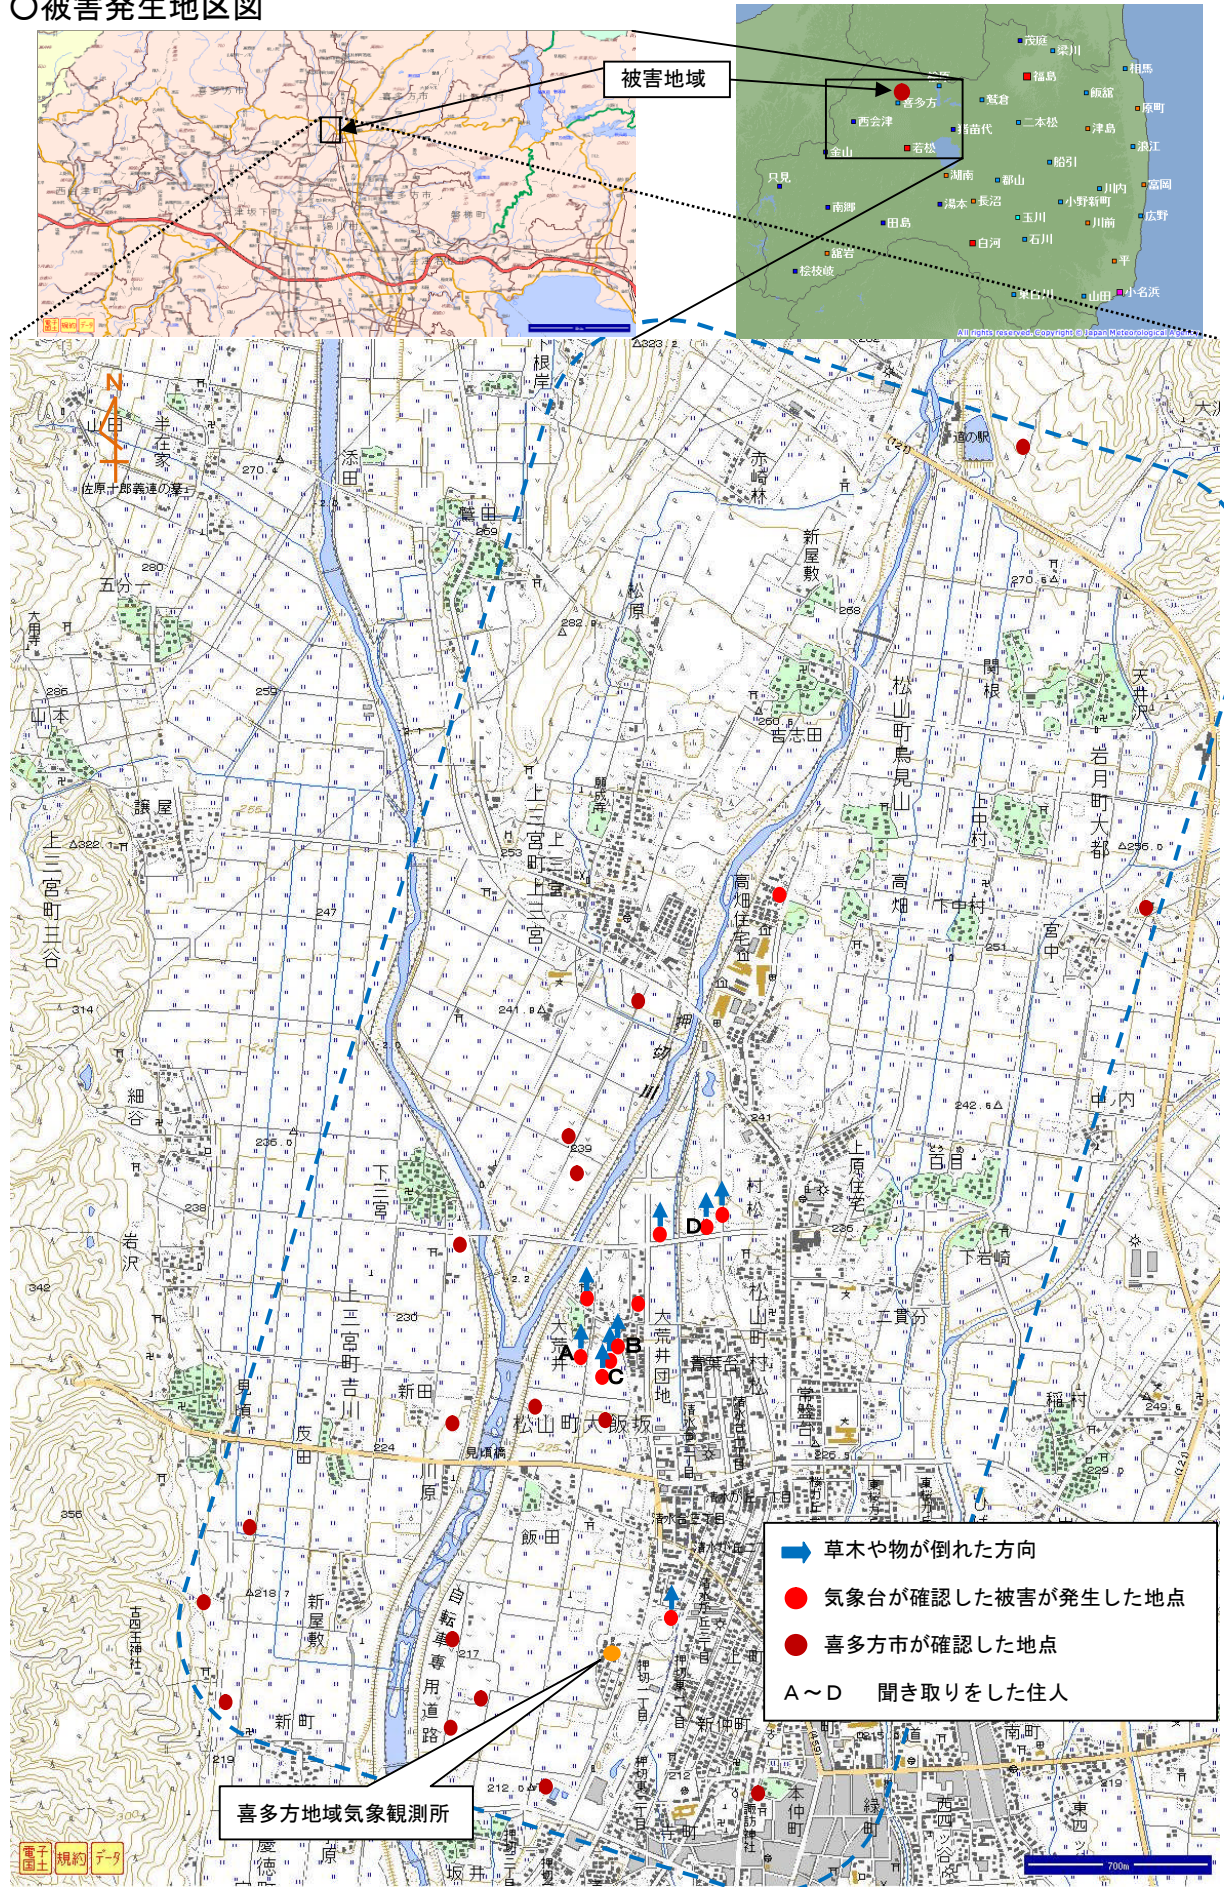
# ○被害発生地区図

平成 22 年 7 月 17 日 15 時 15 分頃、喜多方市松山町や押切（おしきり）地区などで車庫の倒壊や倒木などの被害が発生した。福島地方気象台は、関係機関から情報を収集するとともに、18 日に気象庁機動調査班（JMA-MOT）を派遣し現地調査を実施した結果、この突風をもたらした原因はダウンバーストと推定し、突風の強さは藤田スケールで F1 と推定した。

この突風による被害の範囲は、幅約 3km、長さ約 5.5km であつた。根拠については、福島地方気象台の現地調査及び喜多方市の調査による。

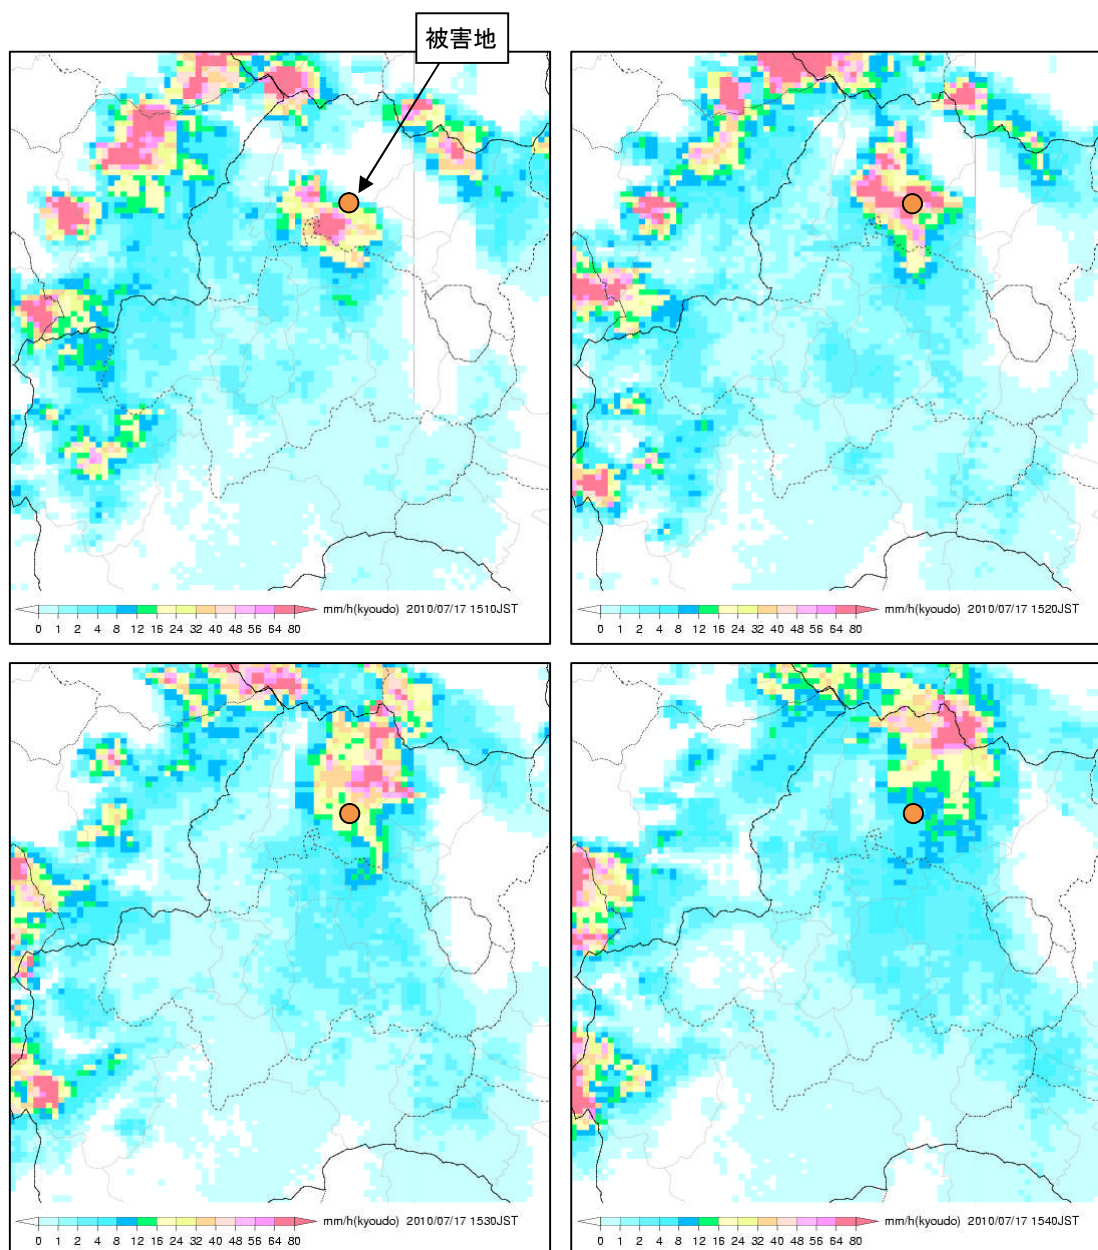
気象レーダー降水強度

このため福島県内は、7月17日午後になってから積乱雲が発達し雷を伴った強い雨が降った。気象レーダー観測によると15時頃から15時30分頃にかけて発達した積乱雲が喜多方市付近を通過しており、竜巻などの激しい突風の発生しやすい気象状況となっていた。

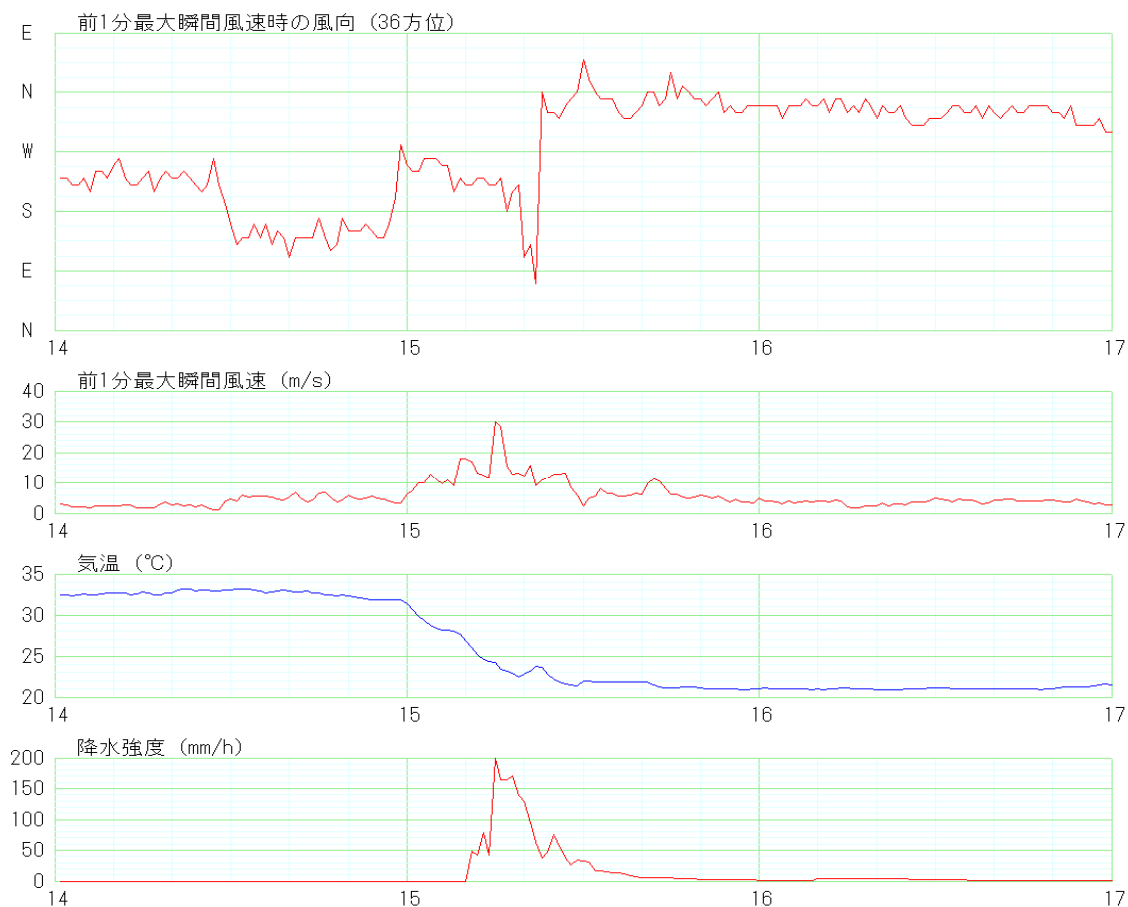
(4) 喜多方地域気象観測所の最大瞬間風速及び風向、気温、降水強度の1分値の時系列  
(7月17日14時~17時)

喜多方地域気象観測所では、17日15時18分に11.9m/s（風向：南西）の最大風速を観測、15時15分に30.1m/s（風向：南西）の最大瞬間風速を観測した。
